Impianto idroelettrico di Campiglia Cervo (BI)

**SITUAZIONE MORFOLOGICA
DEL TRATTO DI VERSANTE A VALLE DEL SETTORE OVEST
DELL'ABITATO DI FORGNENGO
IN COMUNE DI CAMPIGLIA CERVO (BI)**

Relazione geologica

Maggio 2024

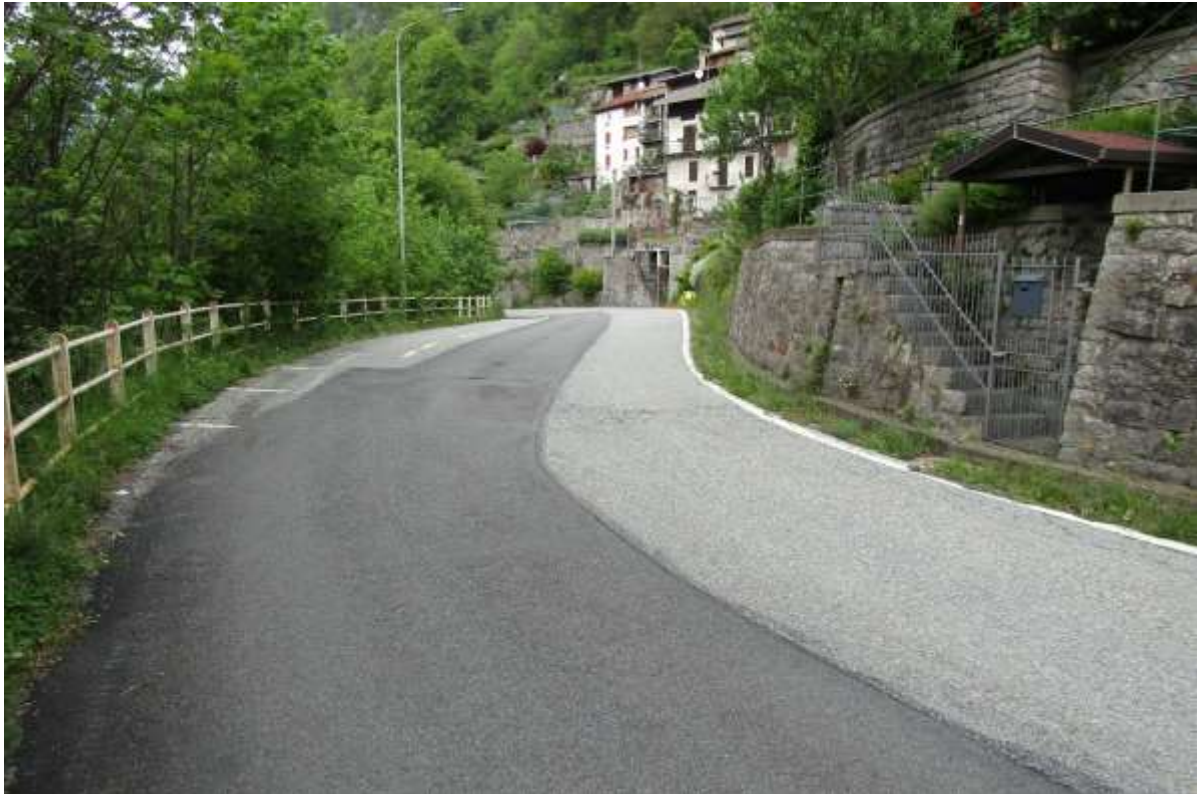
Tratto della SP115 a monte del punto in cui la condotta interrata si porta a valle della strada, la pendenza della sede stradale porta le acque raccolte dalla strada a concentrarsi nella zona dove la condotta si porta a valle

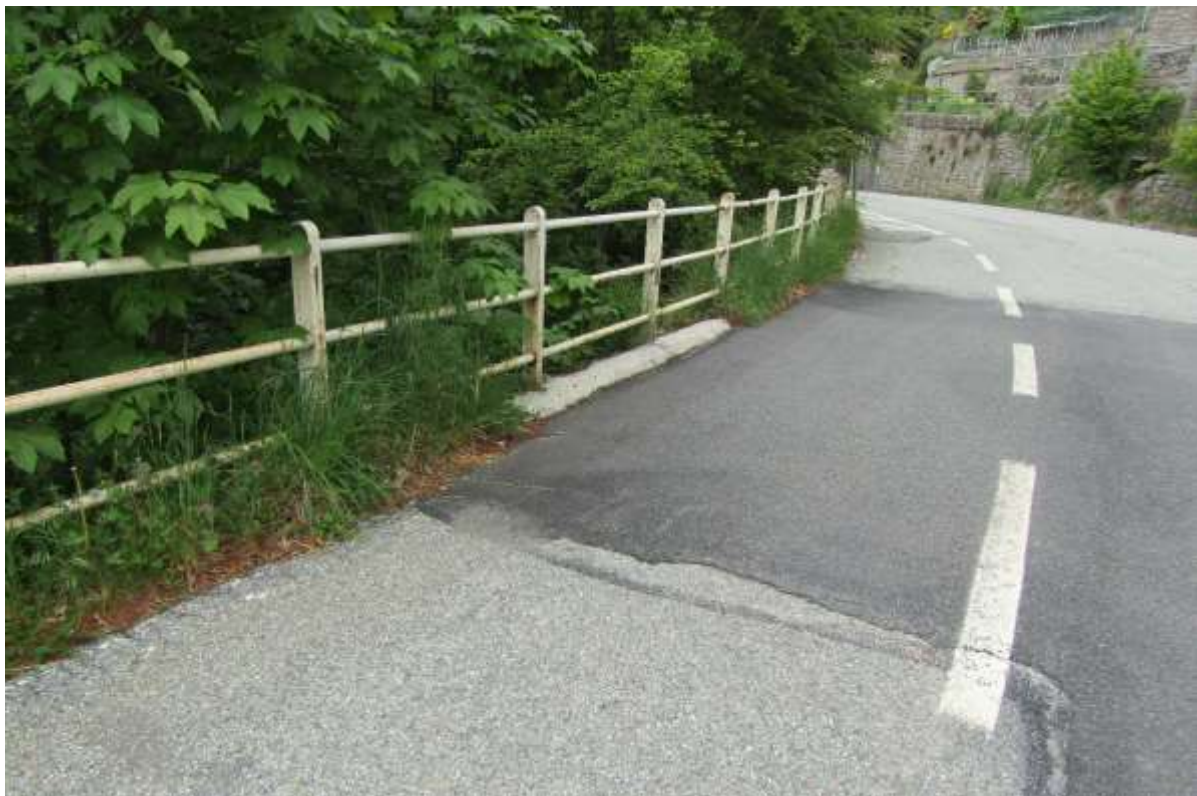
Punto della SP115 dove la condotta interrata si porta a valle della strada; si nota il cordolo realizzato per impedire alle acque di riversarsi a valle lungo il tracciato della condotta; il punto di maggiore concentrazione delle acque si trova pochi metri più valle

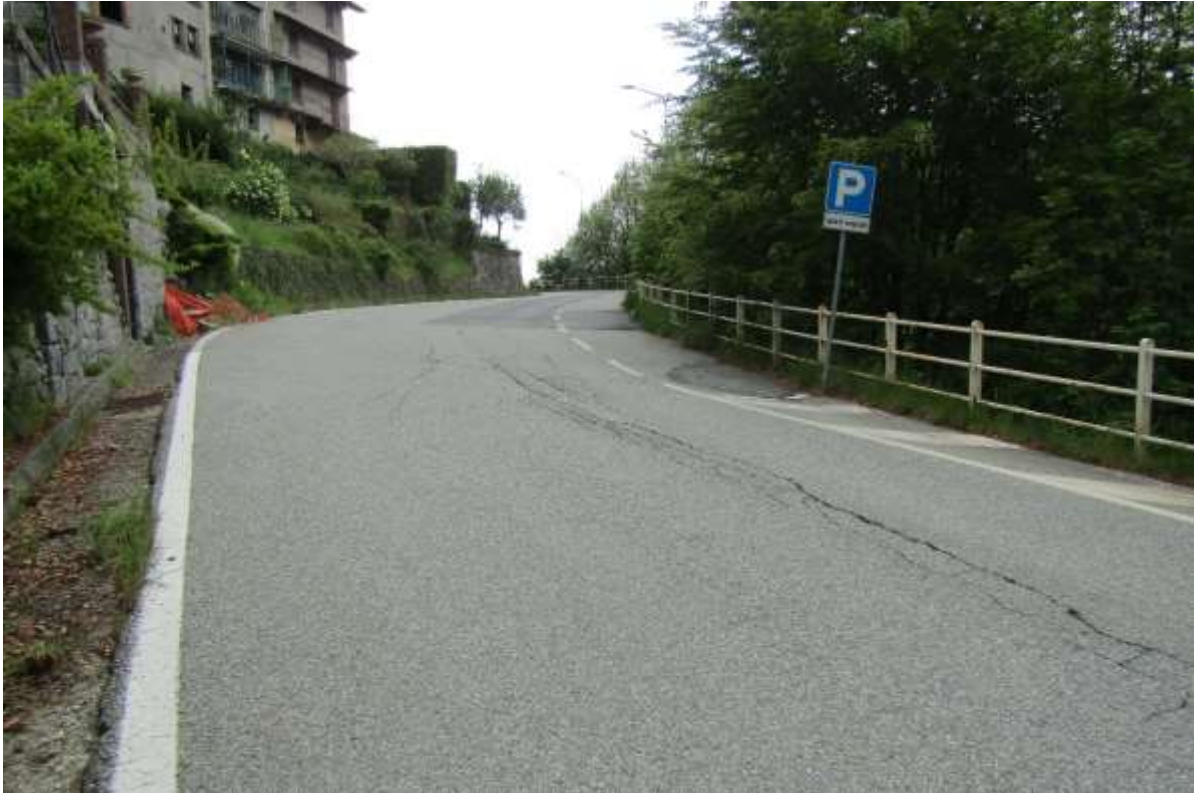
Per quanto riguarda lo sprofondamento che interessa il lato di valle della SP115 nel tratto dove passa anche la condotta idroelettrica interrata e le lesioni riscontrate nei manufatti presenti lungo il lato di monte della strada, i due fenomeni possono essere connessi tra loro e legati ad un assestamento del terreno a tergo del muro di sostegno della strada a causa dell'addensamento o dell'asportazione di terreno da parte delle acque di infiltrazione, provenienti anche da tubazioni coperte, oppure a causa di uno scorrimento del muro di sostegno rispetto al terreno di fondazione o di uno scivolamento o di un abbassamento del terreno di fondazione favorito dalla saturazione e dall'erosione da parte delle acque scaricate dalla strada, anche se non si rilevano al momento delle lesioni in corrispondenza del muro. In ogni caso questi fenomeni non sono correlabili alla condotta idroelettrica perché sia lo sprofondamento della sede stradale che le lesioni nei manufatti sono già presenti nelle immagini di StreetView del settembre 2011 consultabili nel sito di GoogleMaps.

Il punto di maggiore concentrazione delle acque raccolte dalla sede stradale si trova nell'intorno del cartello del parcheggio, si notano le fessure di trazione dovute all'abbassamento del fondo stradale lungo il lato di valle e la pezza di asfalto vicina al cartella messa per livellare il punto di maggiore sprofondamento; sul lato opposto della strada si vede la griglia di raccolta delle acque che però si trova ad una quota più alta rispetto alla strada adiacente. i

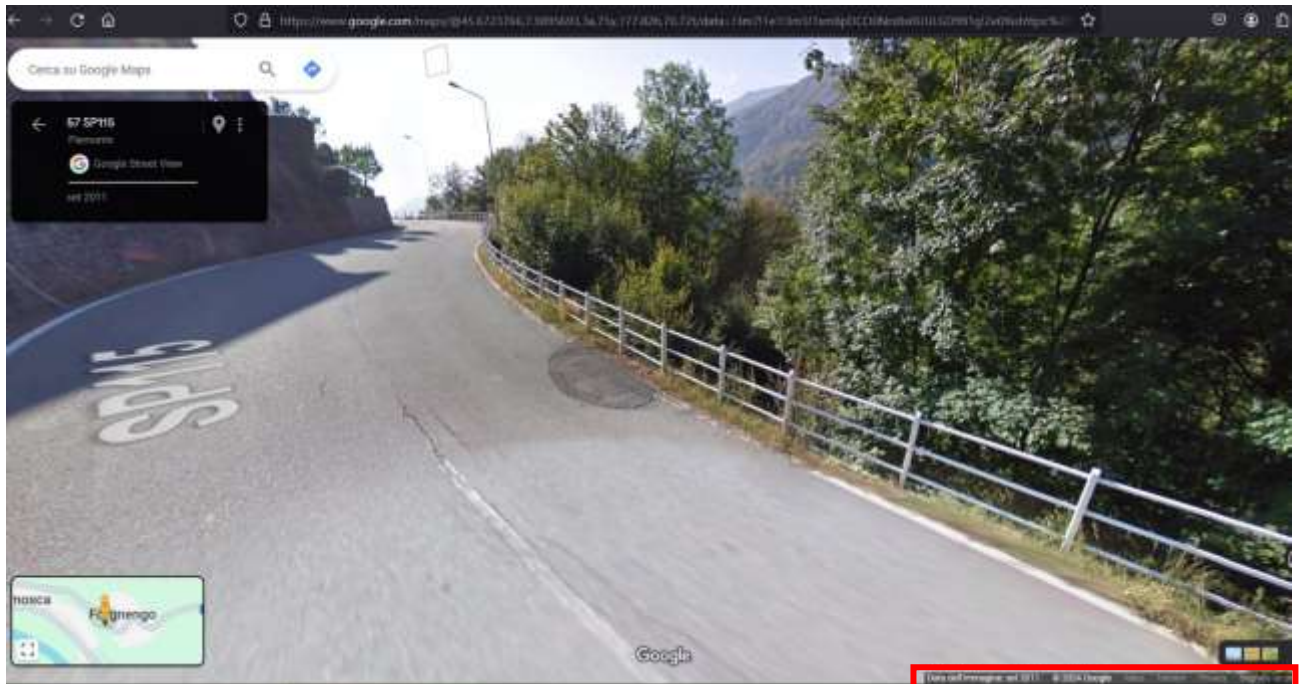
Immagine di GoogleMaps del settembre 2011, nella quale le deformazioni della strada sono già presenti.

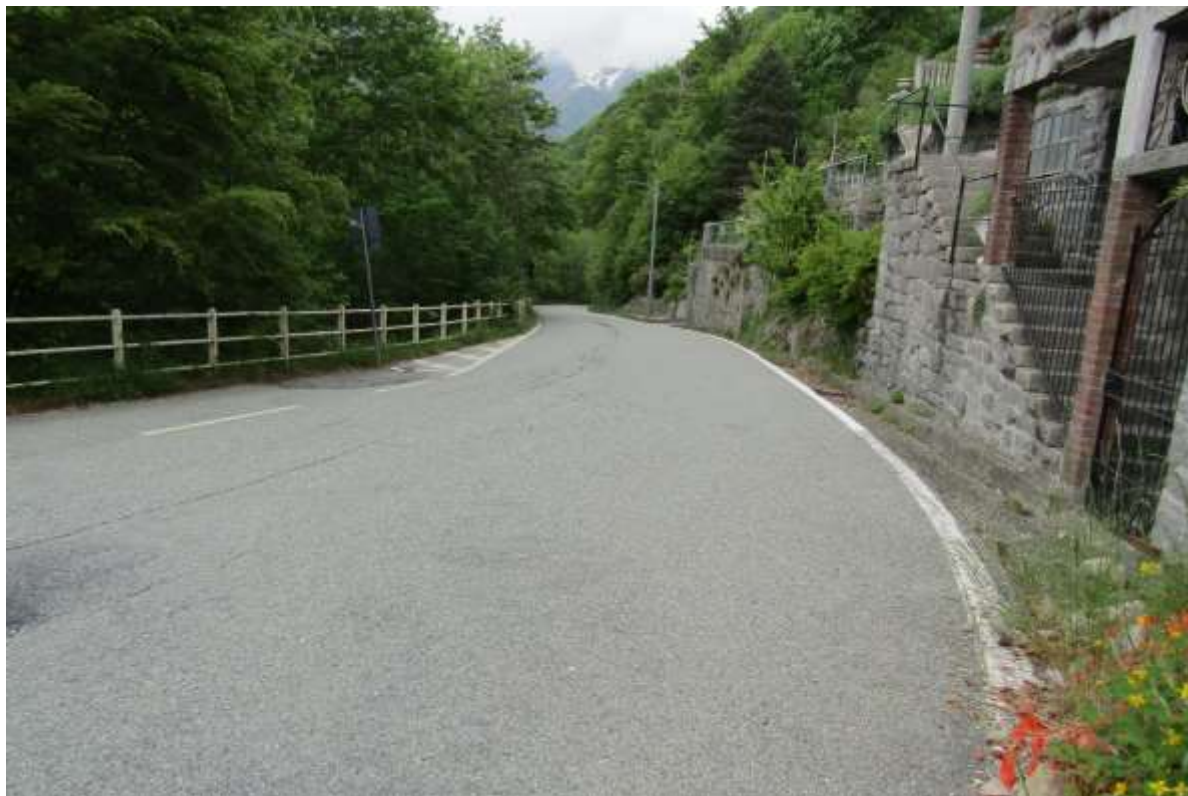
Vista da monte del punto di maggiore concentrazione delle acque raccolte dalla strada.

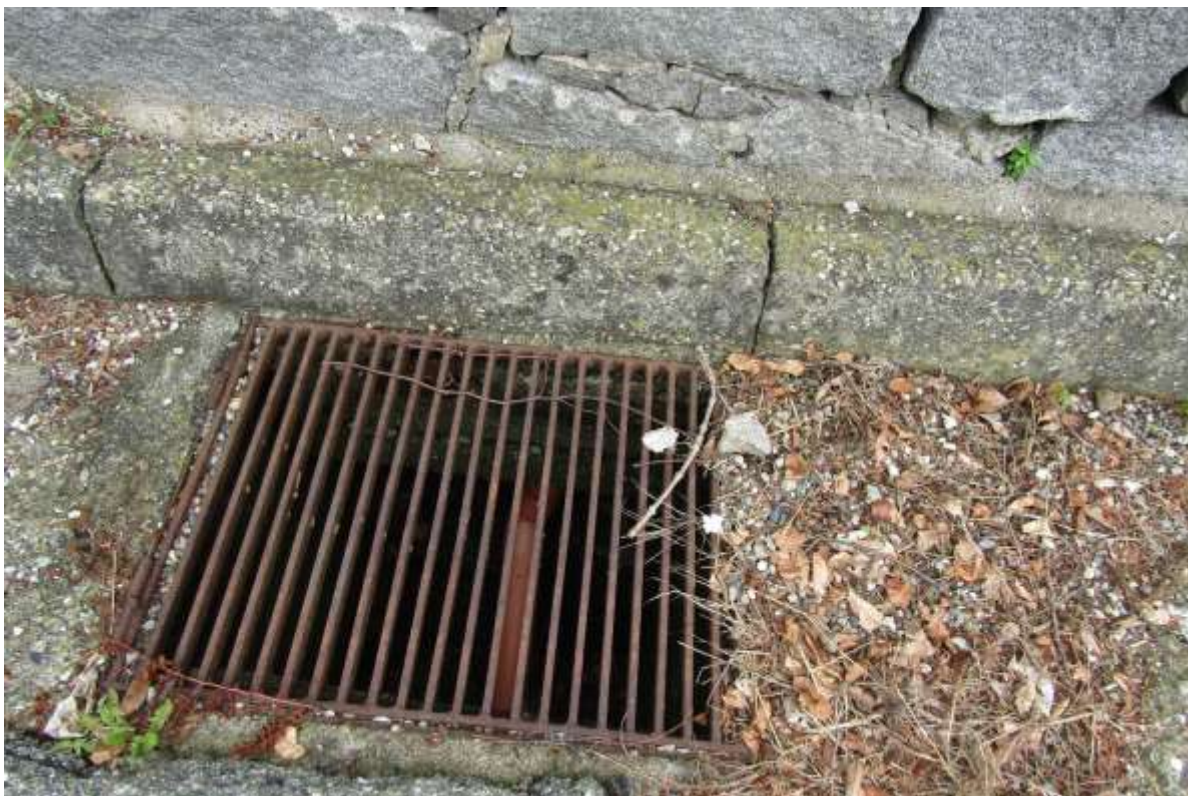
Particolare della griglia del pozzetto di raccolta delle acque; all'interno si nota un tubo in PVC di colore rosso proveniente da monte.

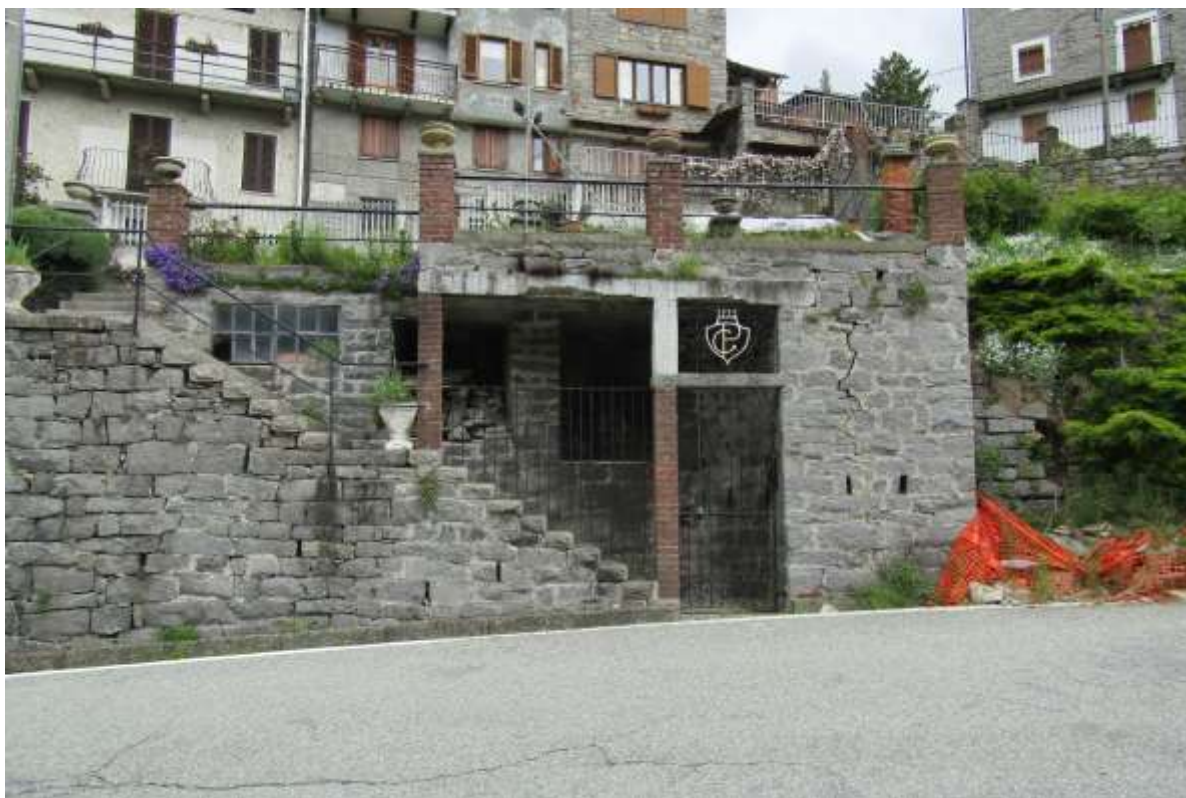
Lesioni nella struttura posta lungo il lato di monte della strada, sul lato opposto rispetto al punto di concentrazione delle acque e dell'abbassamento delle sede stradale.

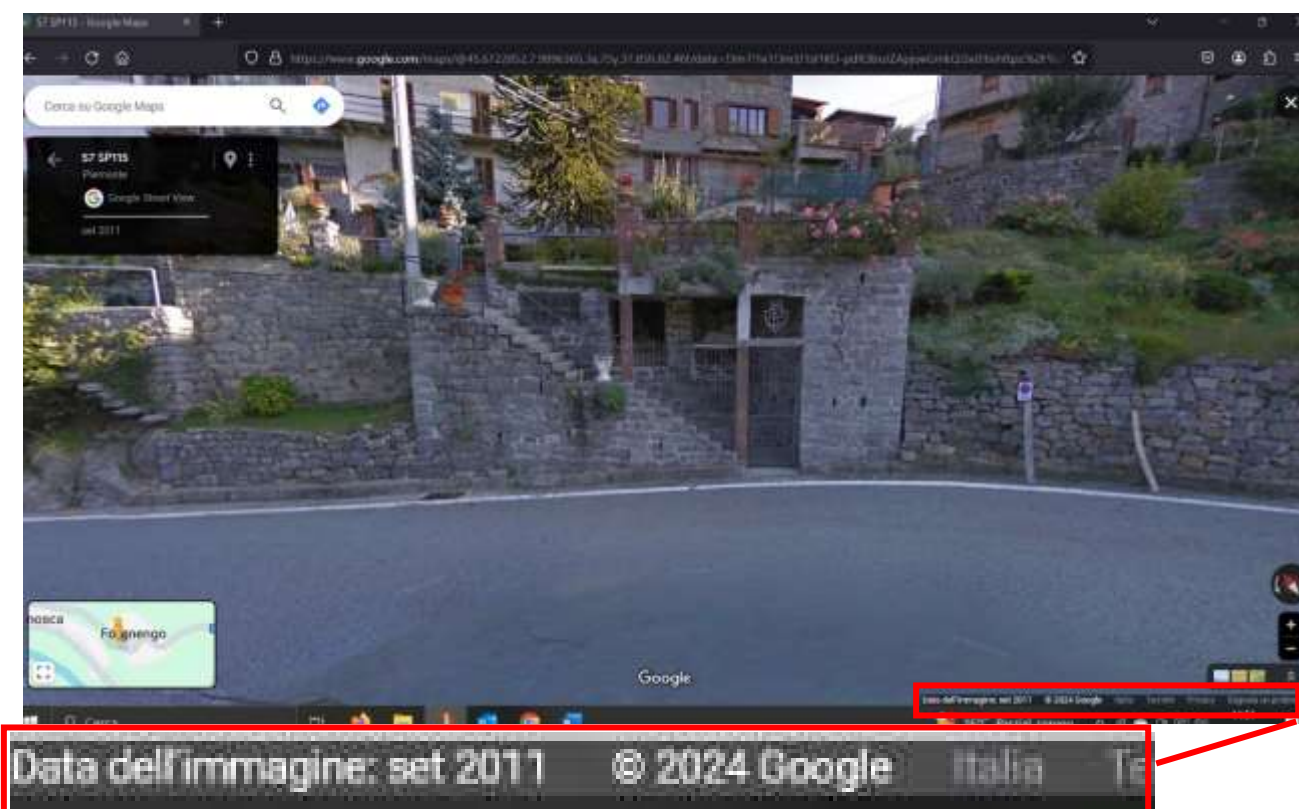
Immagine di GoogleMaps del settembre 2011, nella quale le lesioni nella struttura sono già presenti.

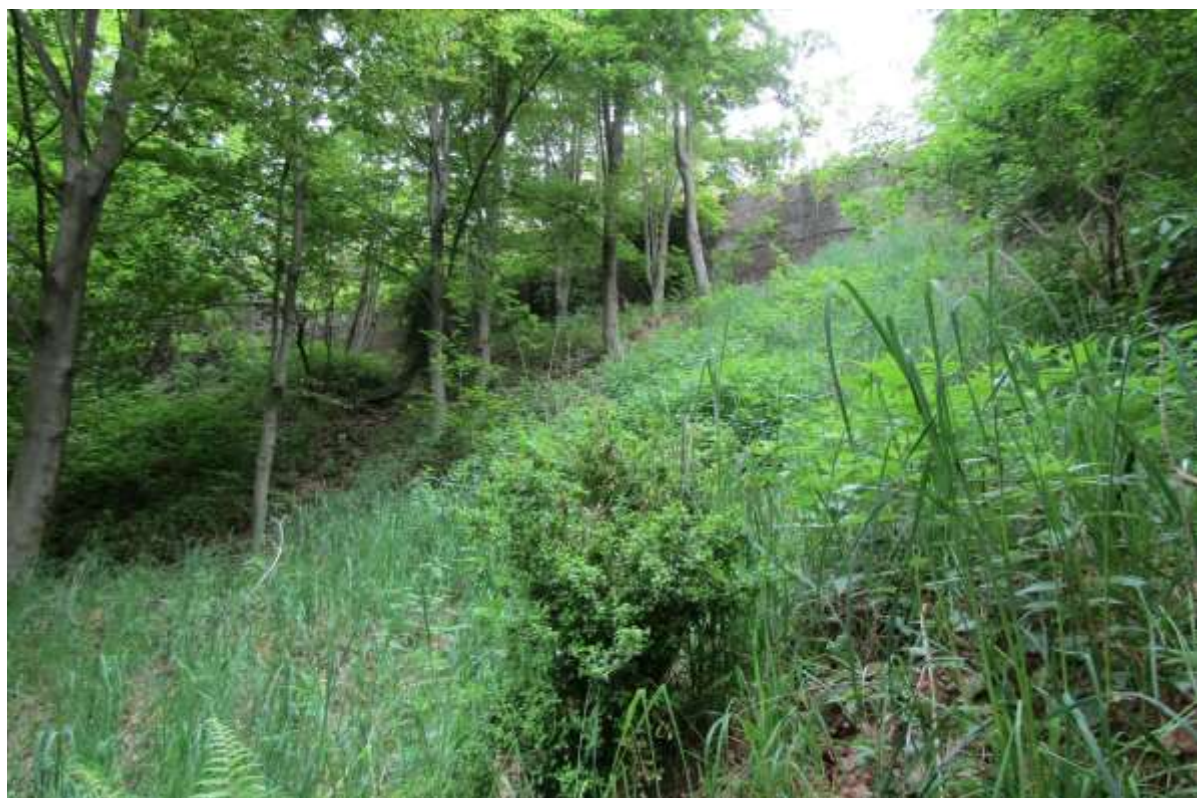
Vista del tracciato della condotta idroelettrica interrata nel tratto subito a valle della SP115; lateralmente alla destra (alla sinistra nell'immagine) del tracciato, oltre il gruppo di piante, si nota il solco formato dalle acque riversate a valle dalla sede stradale e dalla tubazione connessa alla griglia di raccolta.

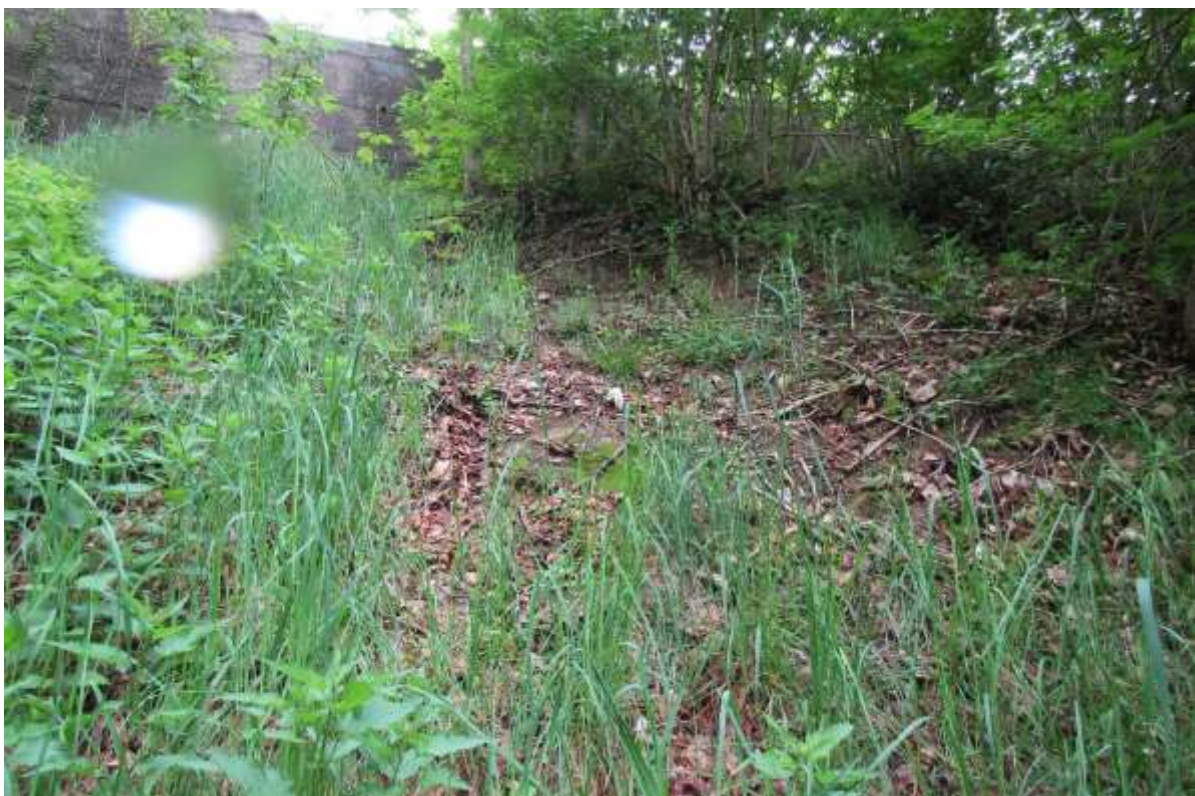
Piccole forme di reptazione e erosione da ruscellamento diffuso a ridosso del tracciato della condotta idroelettrica interrata nel tratto subito a valle della SP115, legati alle acque che dalla strada si sono riversate sulla zona prima della realizzazione del cordolo.

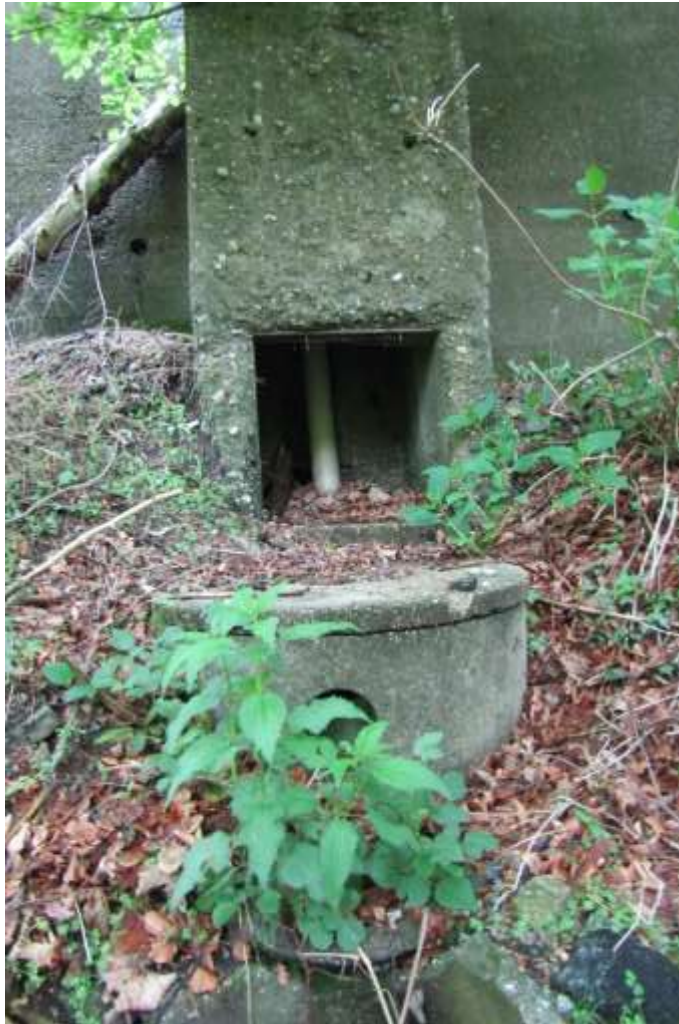
Pozzetto situato nel punto di sbocco a valle della strada della tubazione coperta connessa alla griglia posta sul lato di monte della strada.

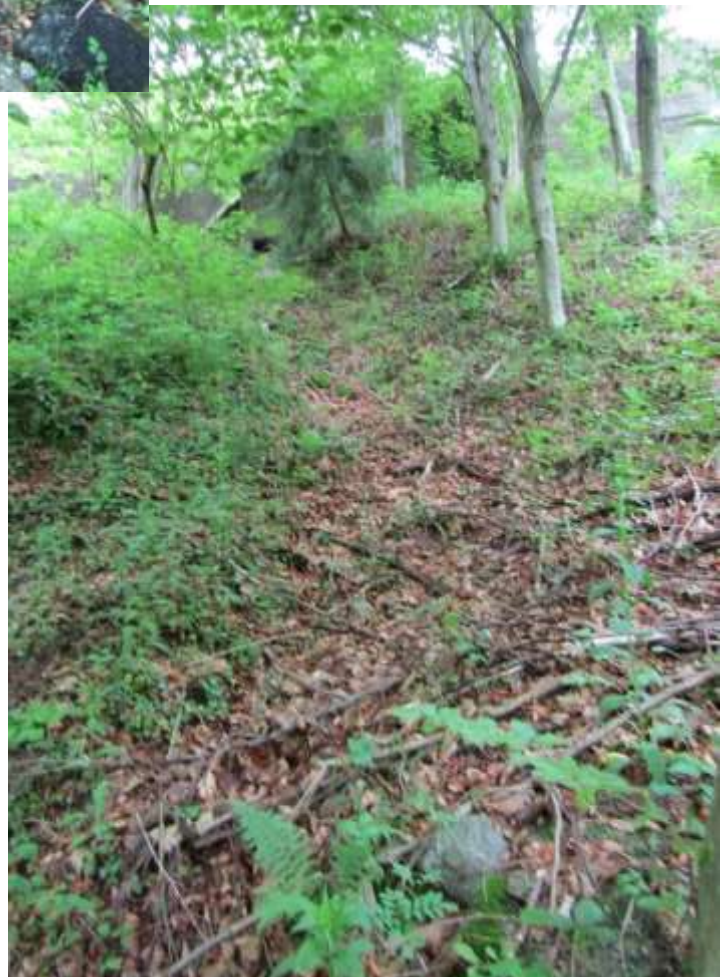
In occasione di piogge intense lo scorrimento delle acque provenienti dalla SP115 può portare alla riattivazione delle forme di erosione concentrata lungo il solco esistente fino al ripiano del tornante, con possibilità anche di deviazione verso la fascia della condotta idroelettrica poco a monte del sentiero di quota 900 m. Forme di erosione appena accennate si rilevano anche a valle del ripiano del tornante, allo sbocco della canaletta in lamiera con la quale le acque sono state deviate a sinistra della fascia della condotta idroelettrica. Il procedere dei fenomeni di erosione potrebbe comportare, oltre che un approfondimento del solco ed il conseguente trasporto a valle del materiale eroso, anche l'innescio di piccole frane per scivolamento o colata della coltre superficiale per cui è necessario tenere sotto controllo questa situazione e sarebbe auspicabile un intervento per organizzare il deflusso delle acque in modo da evitare la possibilità di erosione.

Vista del solco di erosione lungo il quale scorrono le acque riversate a valle dalla strada e quelle provenienti dalla tubazione coperta. Nel tratto a valle delle piante il solco è meno profondo a causa del materiale depositato e le acque possono dirigersi verso la traccia della condotta idroelettrica interrata.

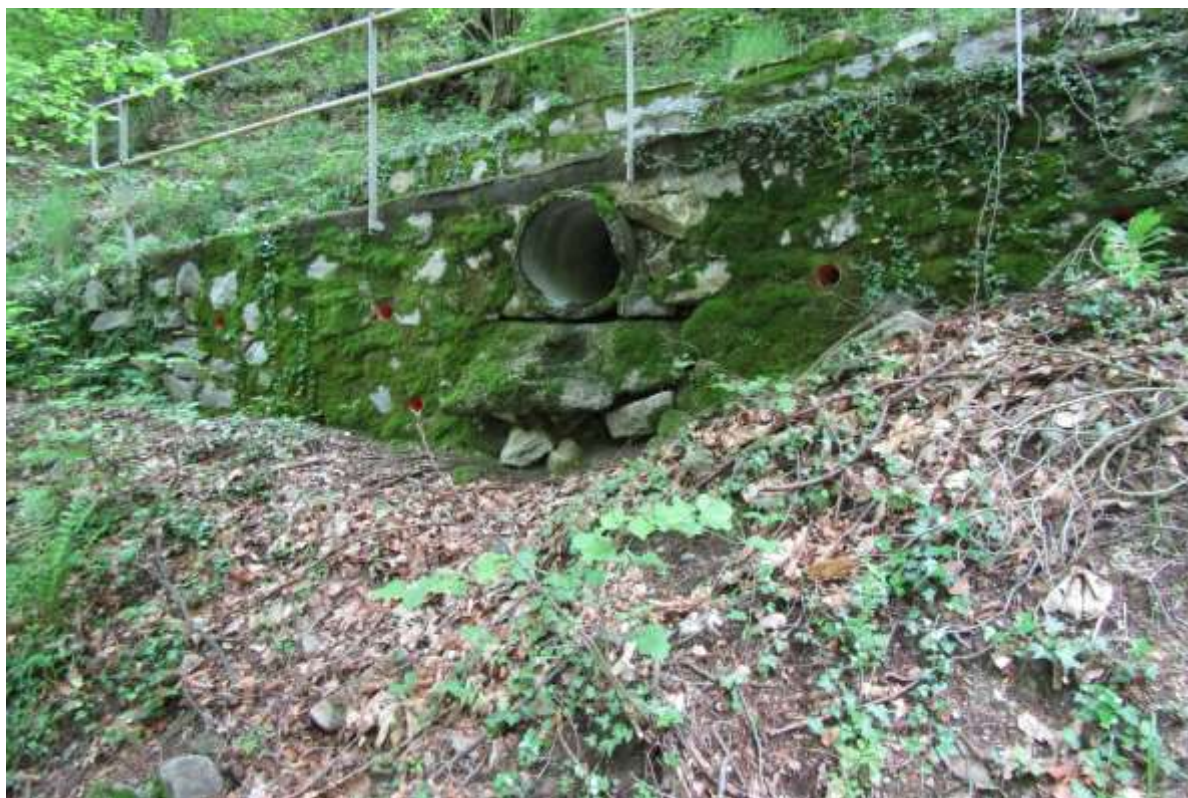
SBocco a valle del sentiero di quota 900 m circa del tubo che raccoglie le acque provenienti dal solco di erosione. A valle del tubo si rileva un principio di erosione.

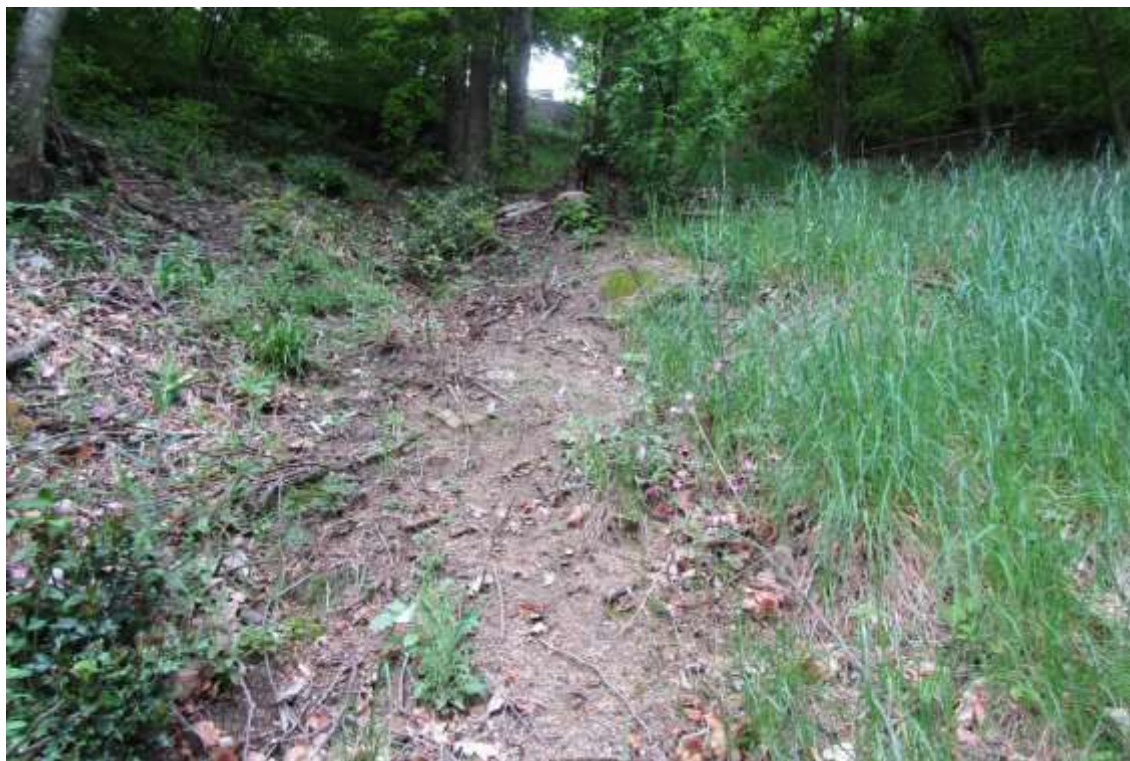
Erosione lungo il solco nel tratto a monte del tornante di quota 880 m; a destra si vede la fascia inerbita della condotta idroelettrica.

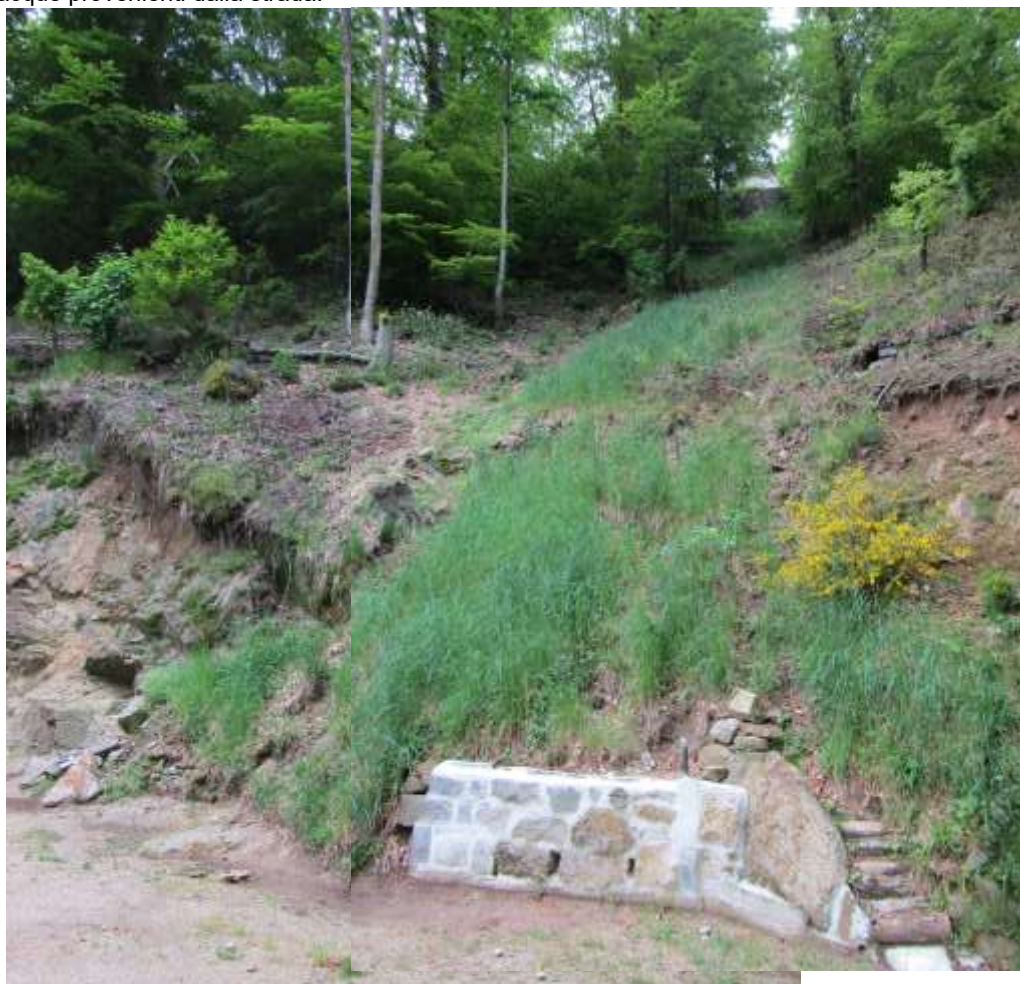
Punto di arrivo sul tornante di quota 880 m della fascia inerbita della condotta idroelettrica interrata e del solco di erosione delle acque provenienti dalla strada.

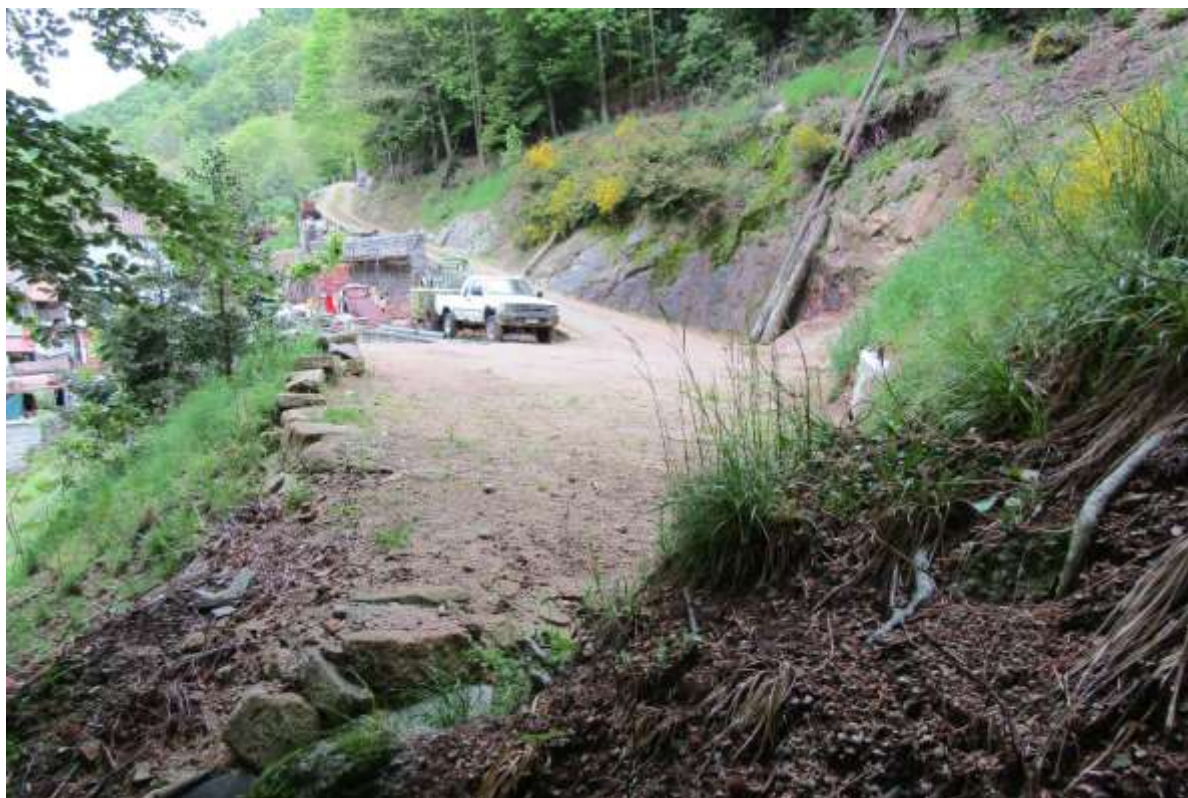
Tornante di quota 880 m, in basso a sinistra si vede l'inizio della canaletta in lamiera di ferro messa per scaricare a valle le acque che prima si riversano lungo il tratto inferiore della condotta idroelettrica interrata.

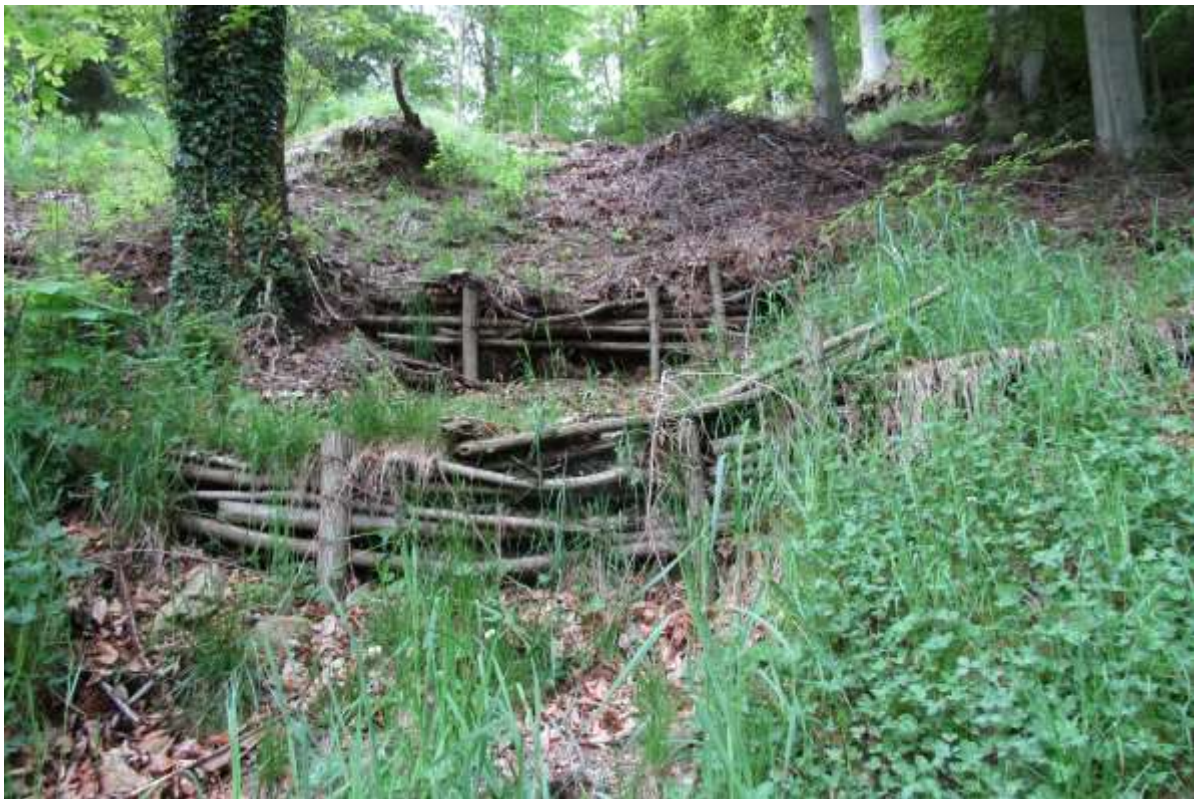
Tratto subito a valle del tornante di quota 880 m della condotta idroelettrica interrata; si notano gli effetti dell'erosione provocata dalle acque che si riversavano lungo il tracciato prima di essere deviate

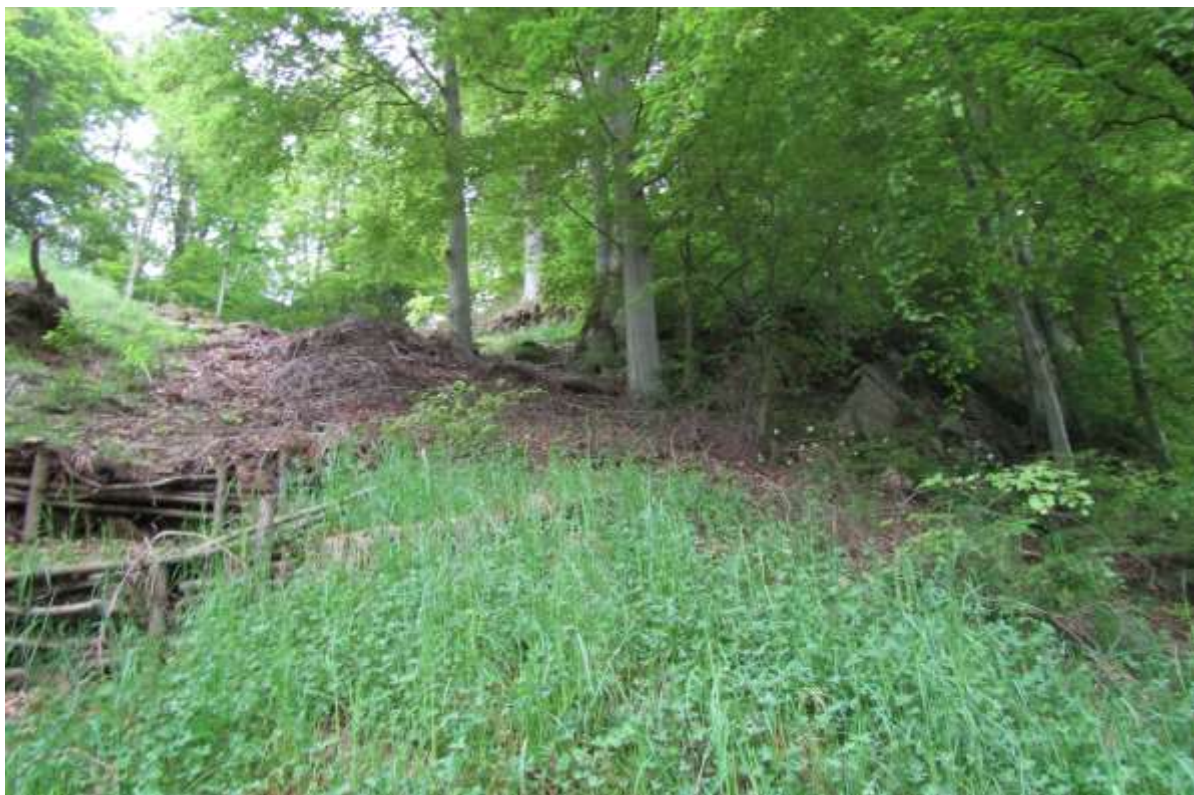
Tratto subito a valle del tornante di quota 880 m della condotta idroelettrica interrata; nella parte di destra si nota il principio di erosione da ruscellamento a valle della canaletta in lamiera di ferro

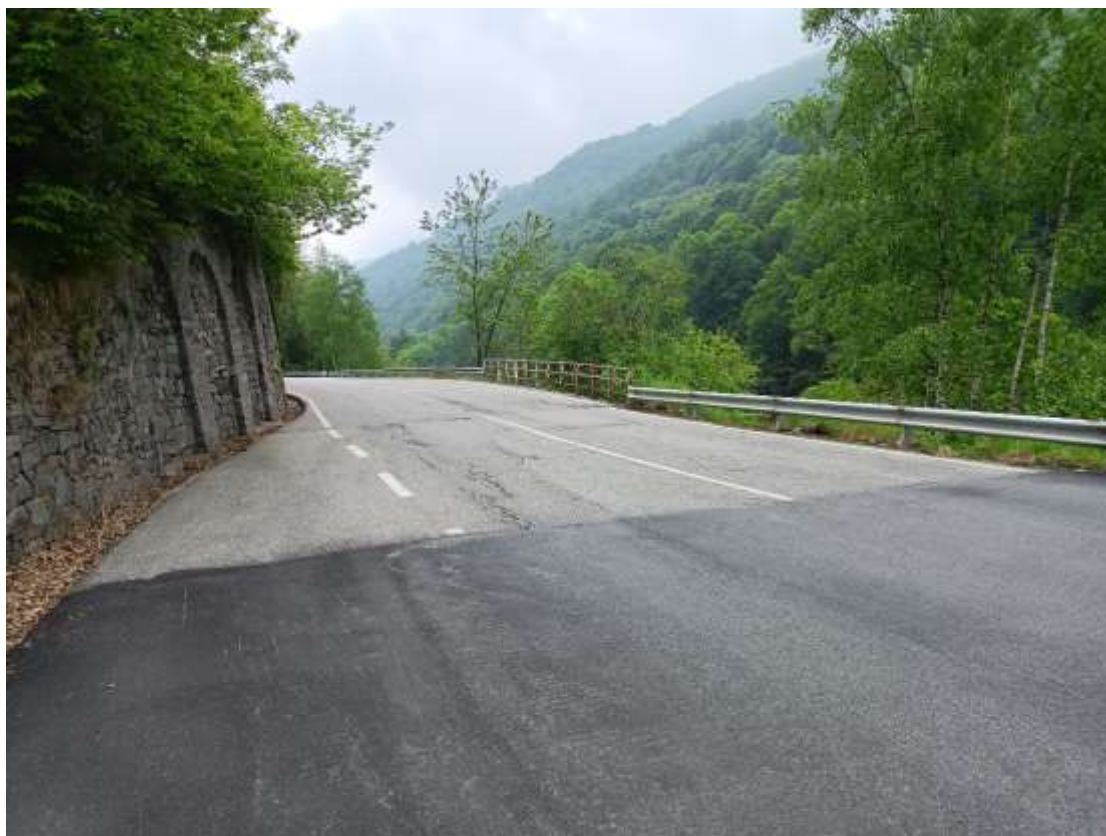
Per quanto riguarda lo sprofondamento che interessa la metà di valle della sede stradale della SP100, la causa più probabile è rappresentata da un assestamento del materiale di riempimento del muro di sottoscarpa e del rilevato di raccordo tra la sommità del muro e la sede stradale, al limite potrebbe essere anche dovuto ad uno scivolamento del muro sul terreno di fondazione o ad uno scivolamento o cedimento del terreno di fondazione del muro che in questo tratto non è impostato alla quota della piana di fondovalle, ma nel piede ancora inclinato del pendio; mancano tuttavia al momento delle evidenze di lesioni nel muro. Anche in questo caso il fenomeno non sembra correlabile con la realizzazione della condotta idroelettrica perché le lesioni nella sede stradale sono già presenti nelle immagini di StreetView del settembre 2011 consultabili nel sito di GoogleMaps.

Tratto di attraversamento della SP100 visto da ovest, si notano le fessure nell'asfalto che definiscono il tratto di sede stradale ribassato

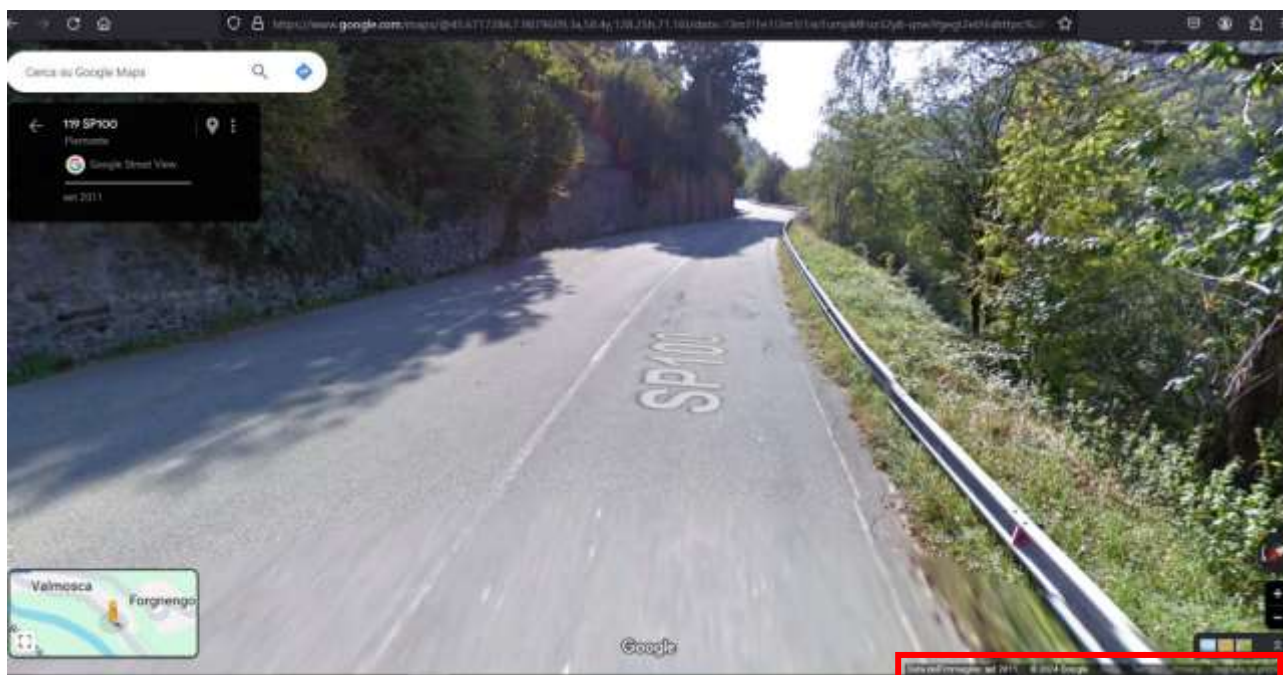
Immagine di GoogleMaps del settembre 2011, nella quale le fessure nell'asfalto sono già presenti (visibili vicino alla scritta SP100)

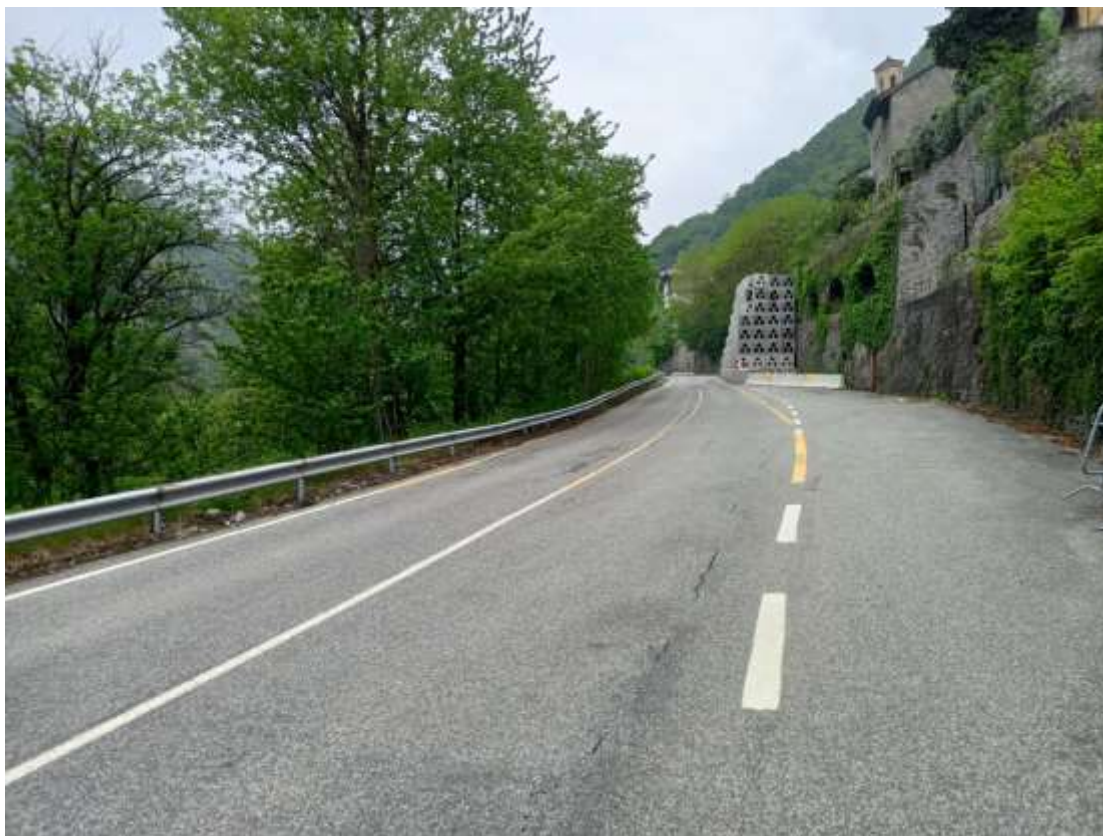
Tratto di attraversamento della SP100 visto da est, si notano le fessure nell'asfalto che definiscono il tratto di sede stradale ribassato

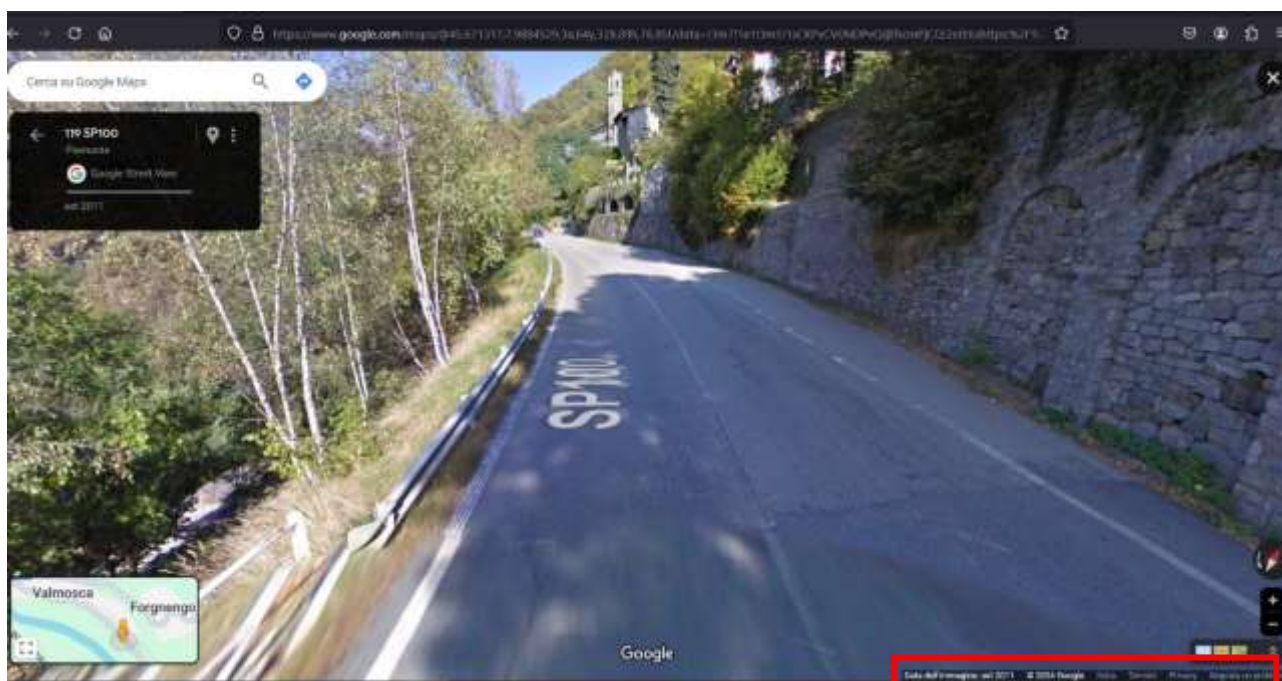
Immagine di GoogleMaps del settembre 2011, nella quale le fessure nell'asfalto sono già presenti
