### IMPIANTO IDROELETTRICO DI SAN PAOLO CERVO NEL COMUNE DI CAMPIGLIA CERVO (BI)

### RINNOVO CONCESSIONE CON RIPRISTINO OPERE CAPTAZIONE A SEGUITO DI EVENTI ALLUVIONALI

RELAZIONE GEOLOGICA

1.3

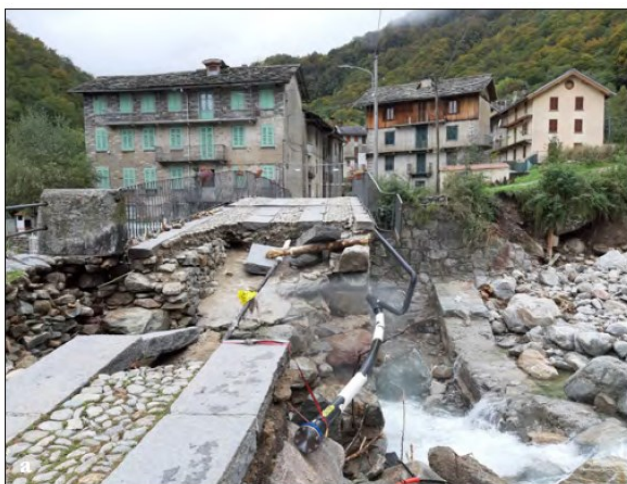
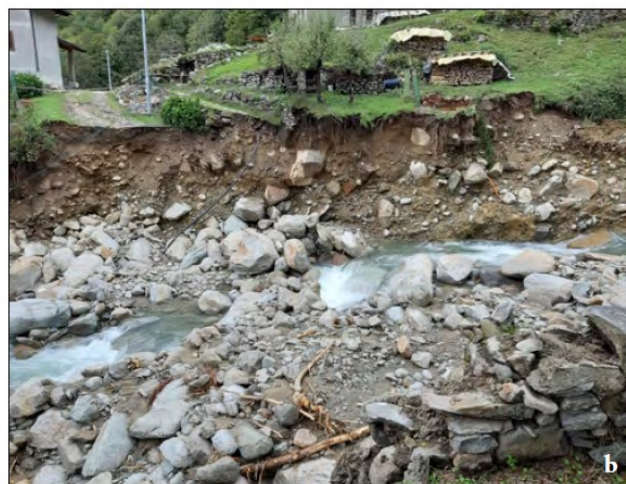
Alla testata della Valle Cervo la piena del torrente Mologna, sul cui conoide e situata parte dell'abitato di Piedicavallo, ha distrutto due passerelle pedonali in localita Le Piane e nella parte apicale del conoide; ha inoltre danneggiato il ponte della strada principale (figure 237a e 237b).

Figura 237. Piedicavallo, Torrente Mologna: a) danni al ponte della strada antica; b) erosione spondale in corrispondenza della passerella pedonale distrutta.

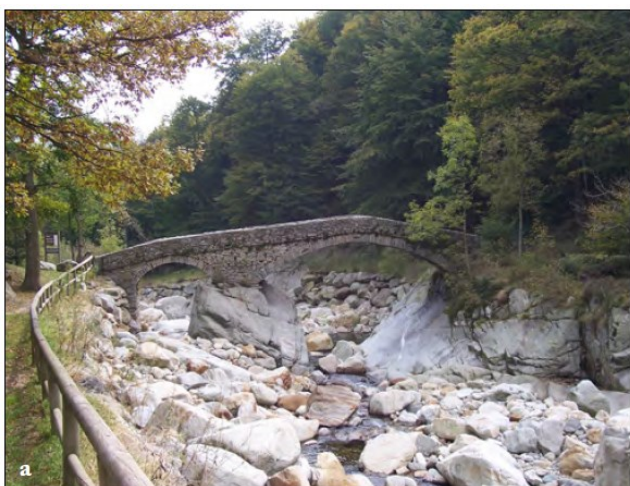
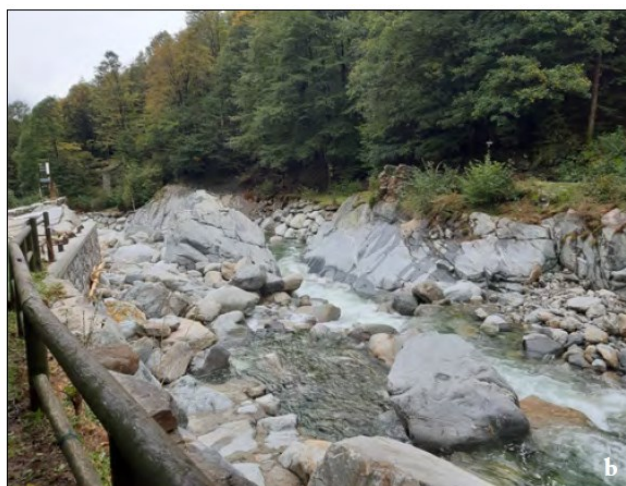
L'intero corso del torrente Mologna si e ampiamente modificato con erosioni di sponda ed erosioni al piede dei versanti adiacenti. A Piedicavallo la piena del torrente Cervo ha distrutto lo storico ponte pedonale della Coda (figure 238a e 238b);

Figura 238. Piedicavallo, il ponte pedonale della Coda: a) prima e b) dopo il passaggio della piena del Cervo.

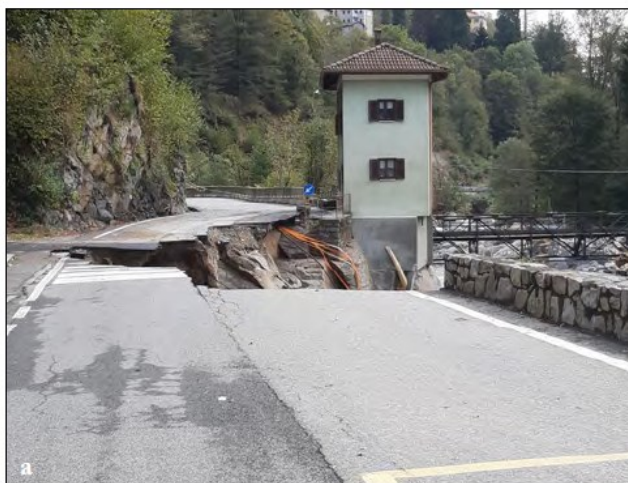
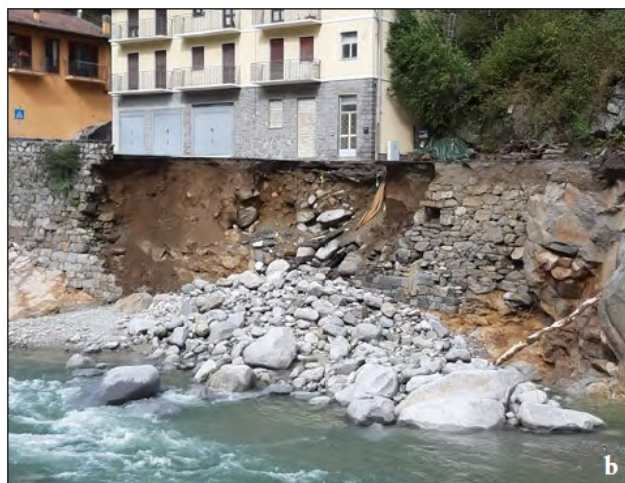
A Campiglia Cervo si sono osservate estese erosioni spondali sia in destra che sinistra. In località Ponte l'onda di piena ha danneggiato l'argine spondale ed interessato il terrapieno retrostante. La strada provinciale della Valle Cervo è stata danneggiata da cedimenti delle ripe laterali e completamente interrotta dal crollo della sede stradale in località Malpensa di Campiglia Cervo (figure 241a e 241b). Questa interruzione della viabilità principale ha reso necessario l'immediato ripristino della viabilità secondaria sostitutiva, con la rimozione dei depositi di colata detritica lungo il rio Bele e rio La Rivazza a Campiglia Cervo.

Figura 241. Crollo della strada provinciale in località Malpensa (Campiglia Cervo).

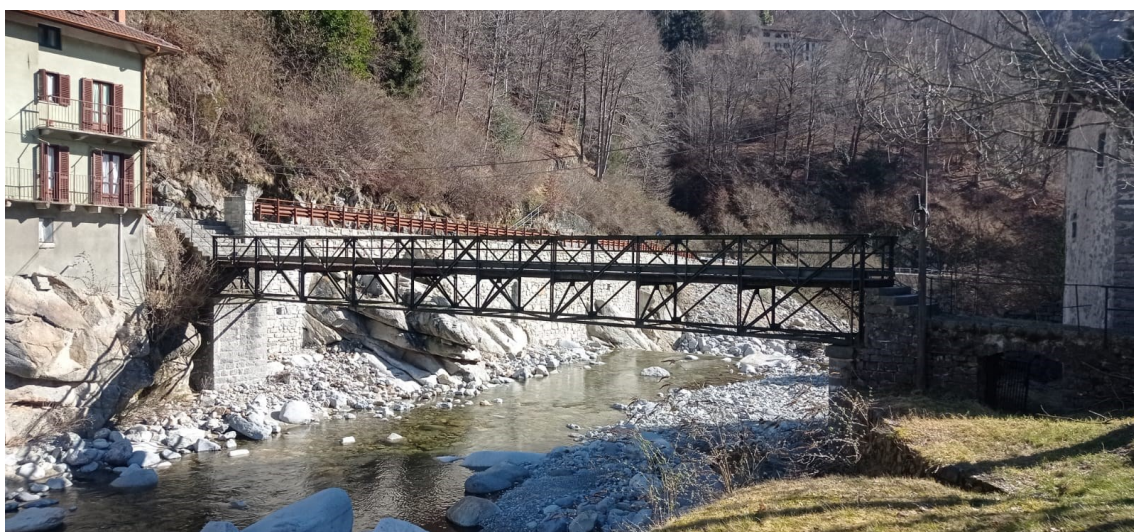
La derivazione è impostata sulla traversa di quota 718.9 m s.l.m. posta immediatamente a valle della passerella pedonale.

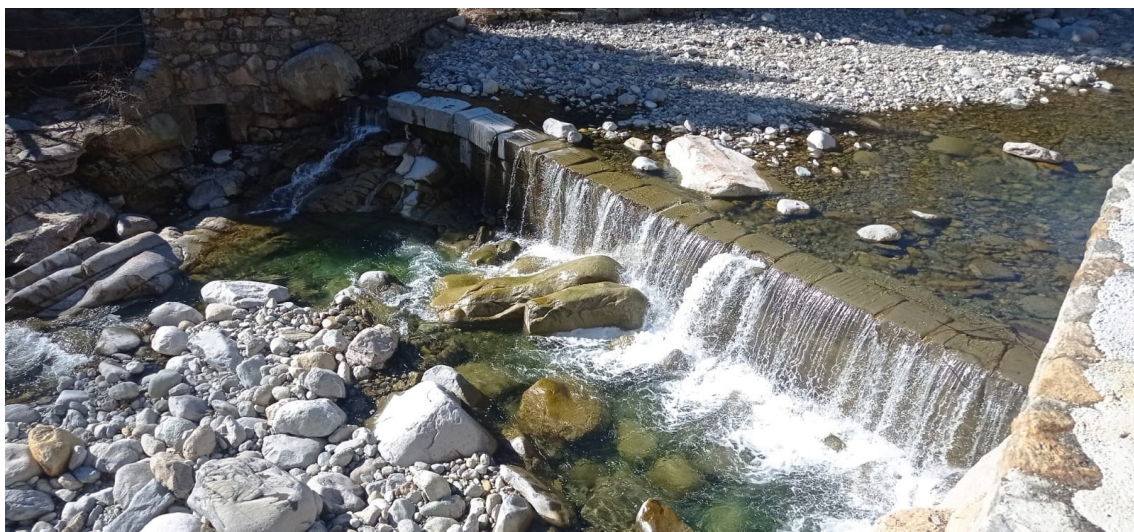
L'opera (in pietrame a vista) definisce un salto di fondo di circa 2.0 m e (come osservabile dall'affioramento in destra e sinistra idraulica) è impostata sul substrato roccioso. Alla base del salto (in destra idrografica) sono evidenti dissesti legati ai processi erosivi legati al salto idraulico.

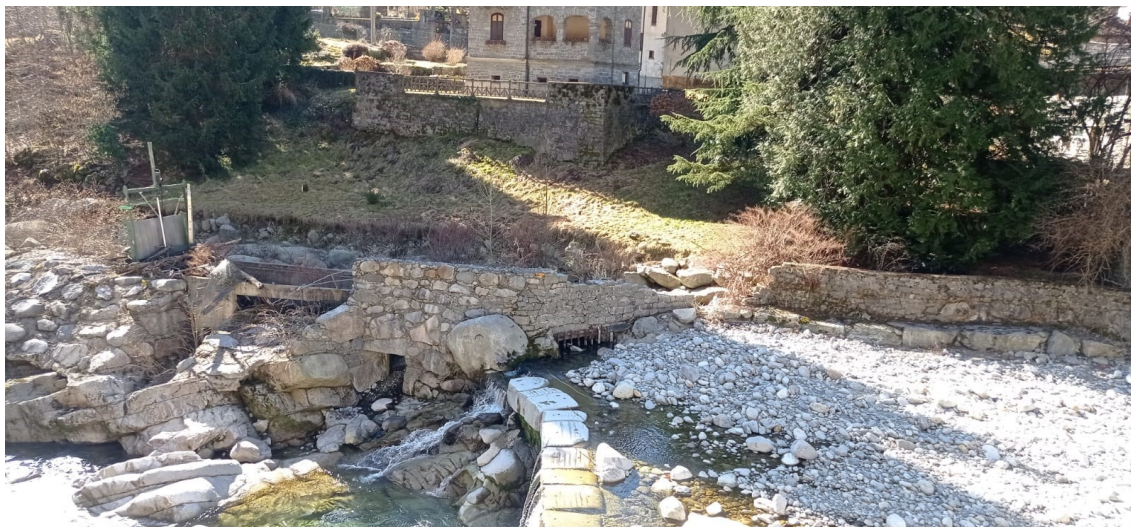
Durante gli eventi alluvionali del mese di Ottobre 2020, le opere sono state coinvolte dagli eventi di piena (con trasporto solido rilevante, costituito in prevalenza da ciottoli e blocchi) e rese inutilizzabili.

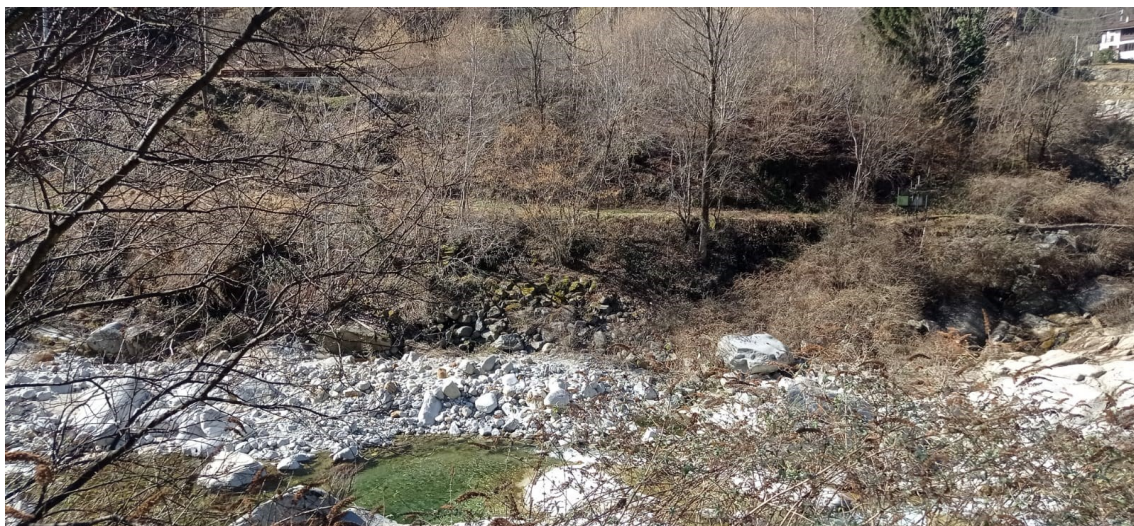
1. Tratto superiore (dall'opera di presa sino alla vasca di carico): è costituito da un canale parzialmente interrato, impostato sul substrato roccioso.

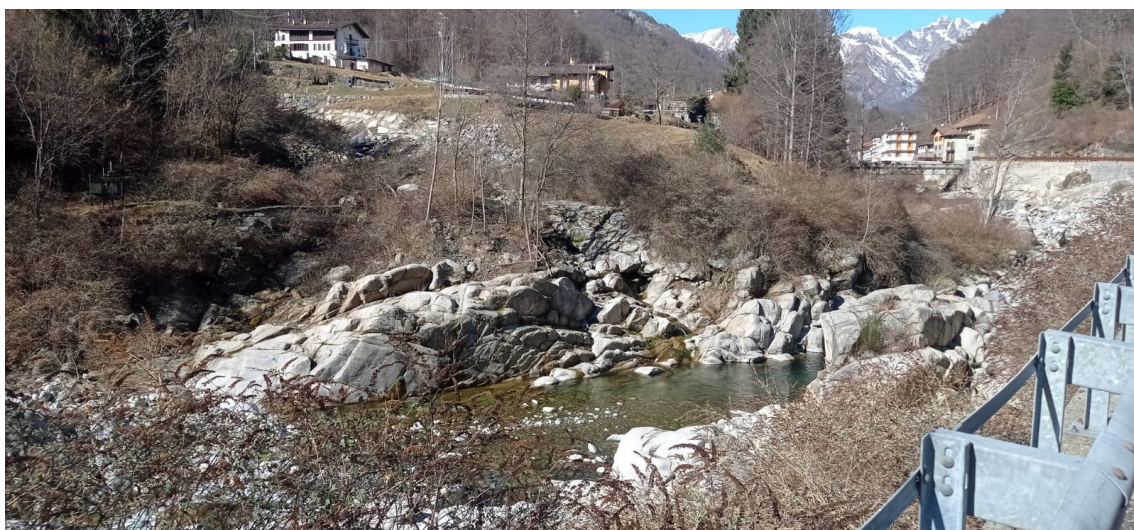
Il canale interseca il tratto inferiore del *Rio Rivazza*, lungo il quale sono presenti opere di difesa spondali realizzate a seguito dei recenti eventi alluvionali.

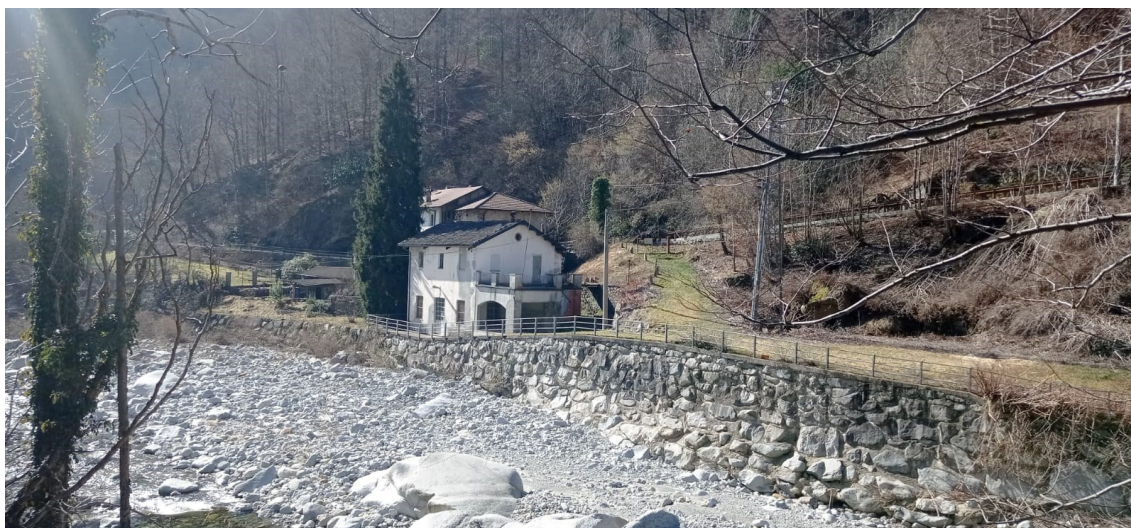
2. Tratto inferiore (dalla vasca di carico alla centrale): l'opera è costituita da una condotta interrata che si sviluppa a monte delle opere di regimazione di sponda esistenti, sino all'centrale di sfruttamento.

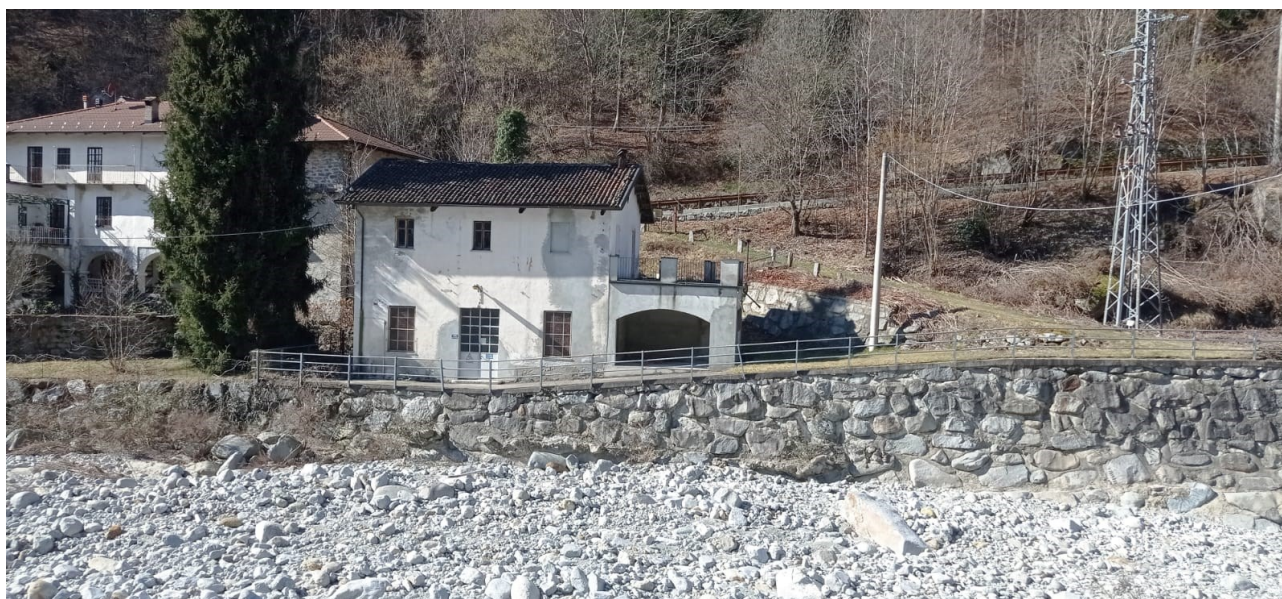
La centrale di sfruttamento del salto idraulico è ospitata nell'edificio esistente in destra idraulica, a monte della confluenza del T. Rio Driagno.

L'edificio si sviluppa a quote superiori rispetto al fondo alveo, nel tratto in cui la sponda è protetta da un muro rivestito in pietrame.

Le fondazioni dell'edificio sono impostate (molto probabilmente) su terreni alluvionali che, con spessore non superiore a 2.0 , sono presenti sopra il substrato roccioso alla base del versante destro.
