# IMPIANTO IDROELETTRICO DI CAMPIGLIA CERVO

**DOMANDA DI VARIANTE IN SANATORIA**

**RELAZIONE TECNICA DI RISPOSTA ALLA  
RICHIESTA DI CHIARIMENTI ED INTEGRAZIONI**

**INT.01**

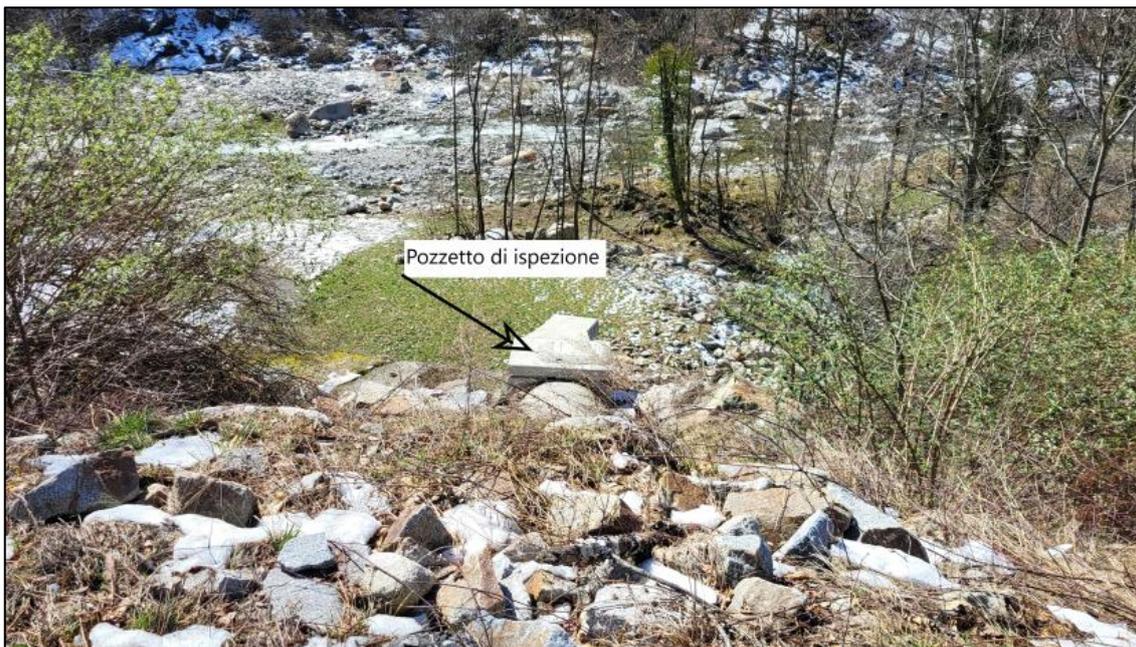
Lungo il tracciato non sono presenti pozzetti di ispezione collocati su strada. L'unico pozzetto realizzato si trova a monte dell'ultimo tratto verticale e a valle della strada provinciale 100 e viene riportato in Figura 1.

*Figura 1: Unico pozzetto di ispezione lungo la condotta*

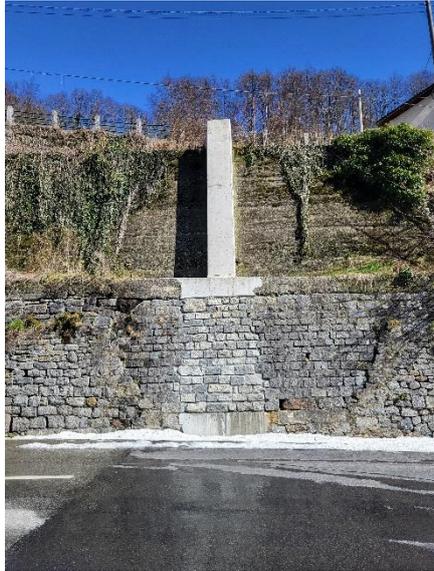
Nella parte superiori risulta in appoggio al muro di cls esistente, mentre nella parte inferiore la condotta è stata inglobata al muro di sostegno. Come mostrato nella Figura 2 la parte in muratura è stata realizzato in continuità rispetto l'esistente, il tratto superiore invece non è stato rivestito con pietrame locale per mantenere la medesima tipologia di materiale con cui è a contatto.

*Figura 2: Tratto di condotta realizzato in superficie a monte della strada provinciale SP100*

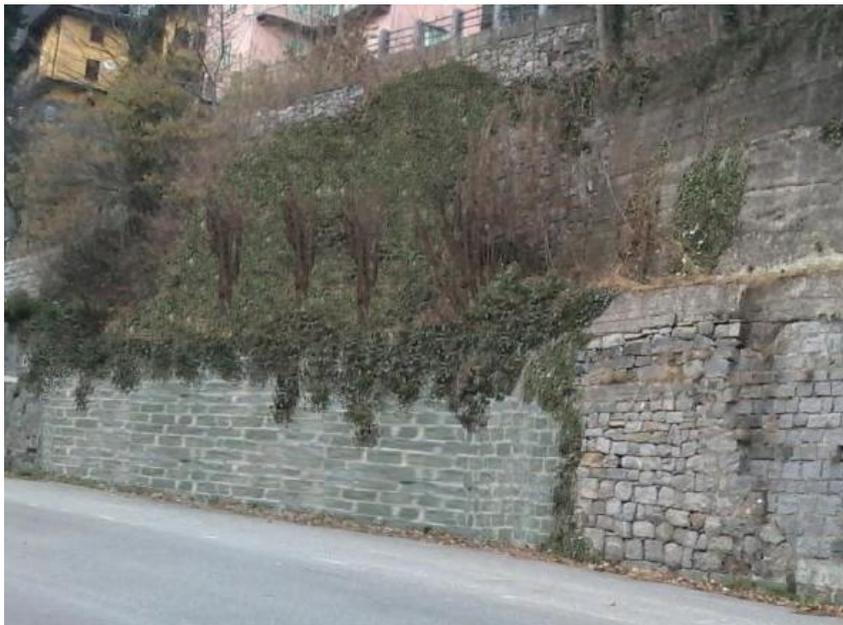
- In riferimento ai punti iii, iv e v la condotta da progetto autorizzato sarebbe dovuta essere completamente interrata e rivestita in pietra posata su muricciolo in forati poggiati su platea in magrone realizzato in versante. Questa tipologia di rivestimento risultava essere ben applicata nel punto originario di realizzazione in quanto era la continuazione del contesto presente. Per ottemperare alla richiesta di mascheramento risulta più efficace ed efficiente l'applicazione di edera rampicante senza quindi apportare pesi maggiori al muro di sostegno.

*Figura 3: Foto-inserimento mascheramento condotta da progetto*

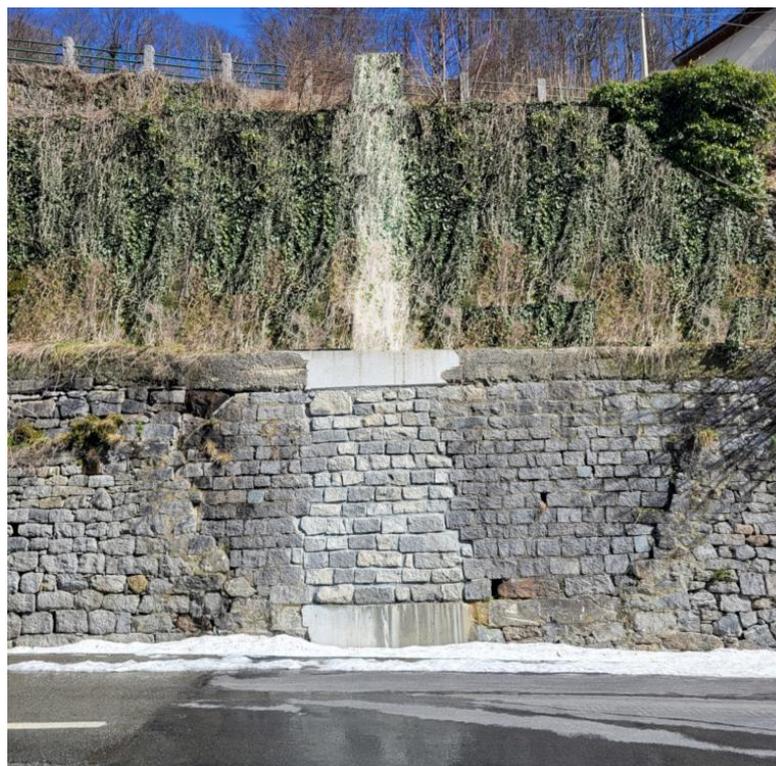
*Figura 4: Foto-inserimento mascheramento condotta proposto*

Come si può notare con il crescere dell'edera sia arriverà al completo ricoprimento del manufatto come da sopra rappresentato con una copertura parziale per mostrare l'impatto che si avrebbe appena innestata l'edera.

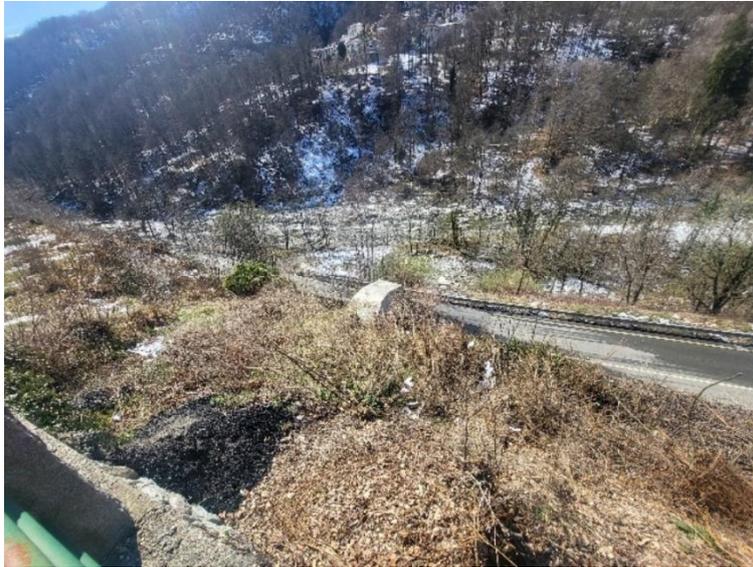
Per quanto riguarda il tratto più a monte e rappresentato dalla Figura 5 il tratto di condotta in superficie risulta già parzialmente mitigato in quanto la vegetazione ha già ripreso la crescita e

quindi non si ritiene necessario la piantumazione di altre specie erbacee, si manifesta comunque la completa disponibilità se ritenuto necessario ad integrare con un ulteriore piantumazione.

*Figura 5: Vista da monte del tratto di superficie a monte della SP100*

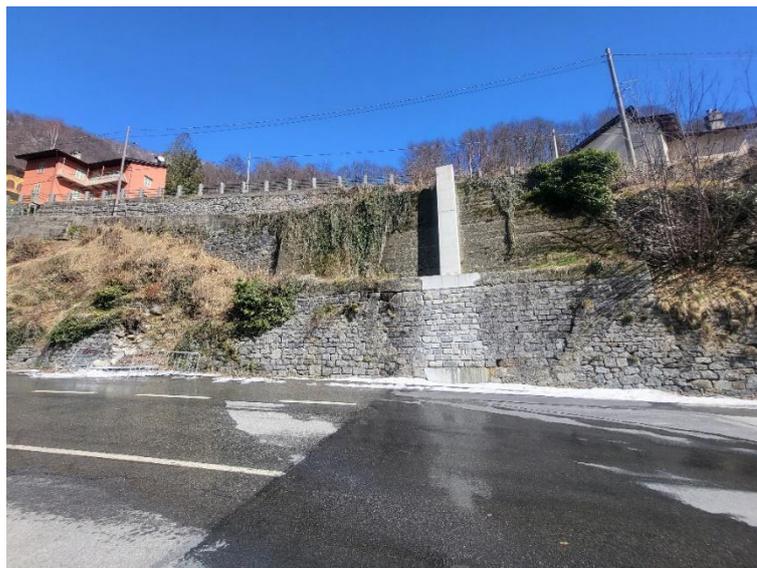
- Infine in merito alla segnalazione relativa al crollo parziale dei muri di sostegno indicati e riportati nell'immagine Figura 6, non sono connessi alla realizzazione dell'opera ma dimostrano che apportare un ulteriore carico per mascherare la condotta potrebbe causare ulteriori cedimenti nei tratti limitrofi.

*Figura 6: sulla sinistra si può notare la parte di muro il cui crollo non è connesso alla realizzazione dell'intervento*

In maniera collaborativa e come forma di compensazione Sipea S.R.L si rende disponibile a ripristinare l'opera con le medesime caratteristiche come fatto per il tratto di muro di sostegno inerente alla condotta forzata. Tale attività è computata stata computata la cui cifra di compensazione risulta essere pari a 21.856,75 €, in allegato è riportata il computo metrico in cartella Q3.

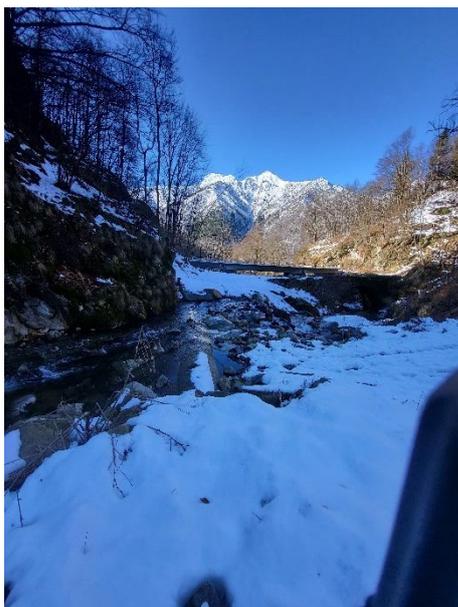
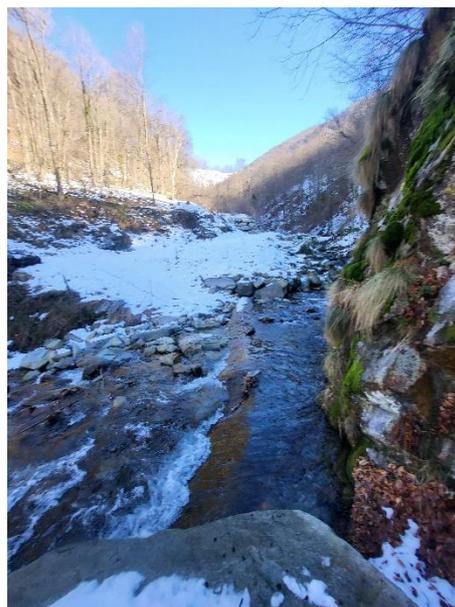
*Figura 8: Stato di fatto subalveo vista da monte*

*Figura 7: Stato di fatto subalveo vista da valle*

- In merito alla questione B e C per garantire un corretto inserimento ambientale e salvaguardare l'aspetto paesaggistico migliorando quindi la situazione attuale mostrata nelle Figura 8 e Figura 7 è stato previsto il ricoprimento della condotta mediante la creazione di un selciato in pietra locale, inoltre si prevede l'adattamento degli argini. Per quanto concerne l'argine in sinistra idrografica si prevede la creazione di una scogliera in massi a protezione dei due ponti, mentre in destra idrografica sarà effettuato il completamento della scogliera già esistente. La nuova difesa idraulica garantisce una sezione che permetta il naturale deflusso dalla portata duecentennale come indicato nella sezione mostrata in Figura 11 **Errore. L'origine riferimento non è stata trovata.** e nella Tavola 03-rev2.

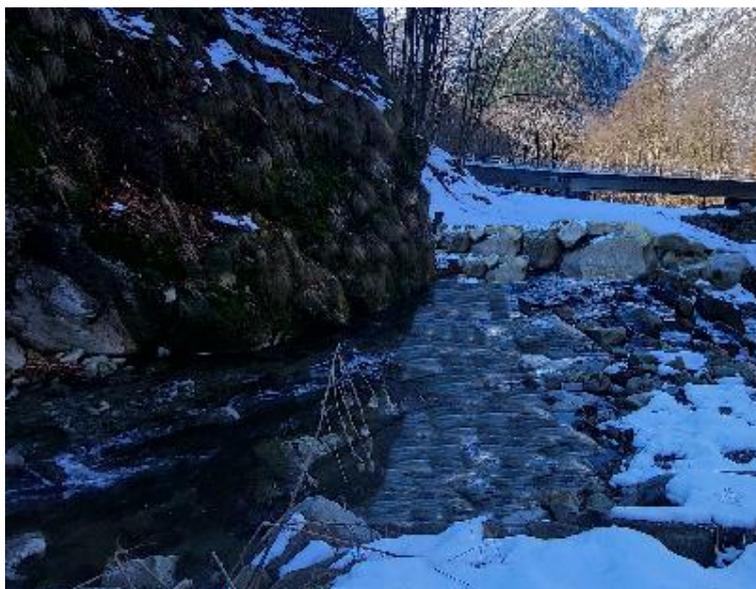
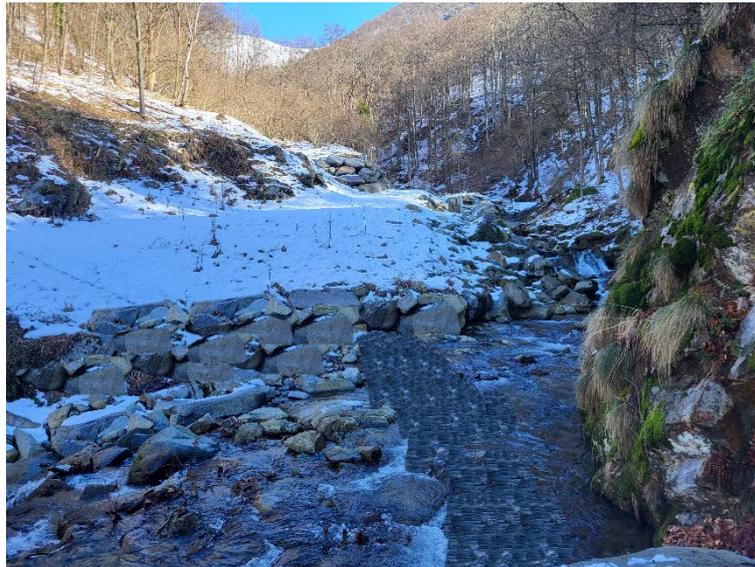
*Figura 9: Foto inserimento opere prevista di mascheramento e protezione idraulica vista da monte*

Figura 10: Foto inserimento opere prevista di mascheramento e protezione idraulica vista da valle

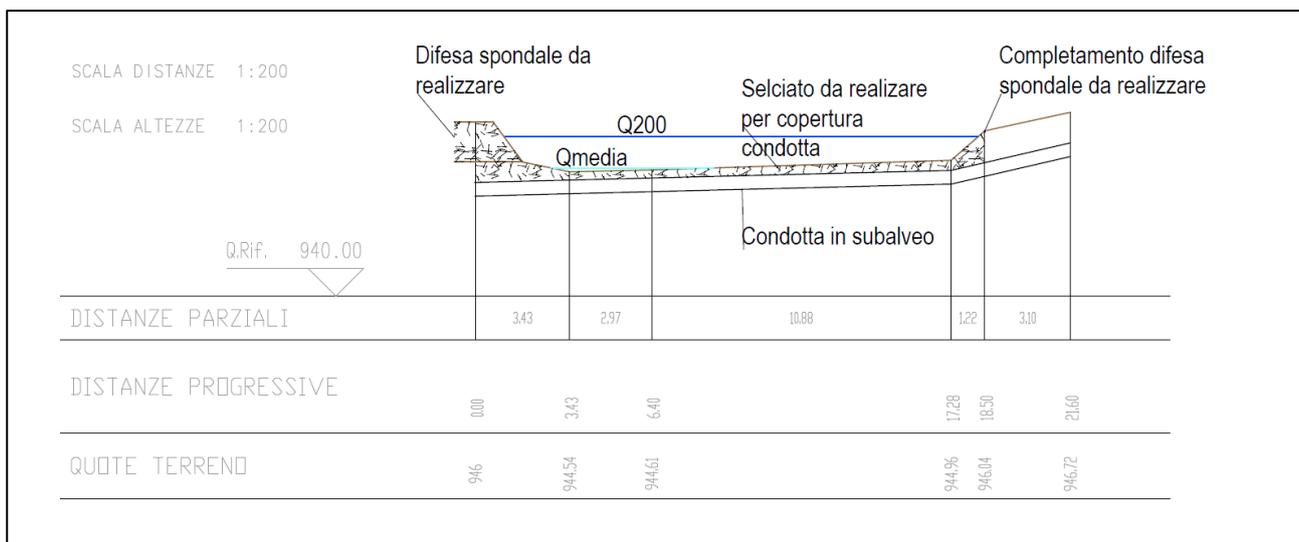
Figura 11: Sezione idraulica attraversamento in subalveo

- Per quanto concerne la questione A è stata aggiornata la Tavola 03-rev1 con la Tavola 03-rev2 marzo 2024 nella quale è stata aggiunta la sezione inerente all'attraversamento della condotta in subalveo (vedasi cartella Q4).

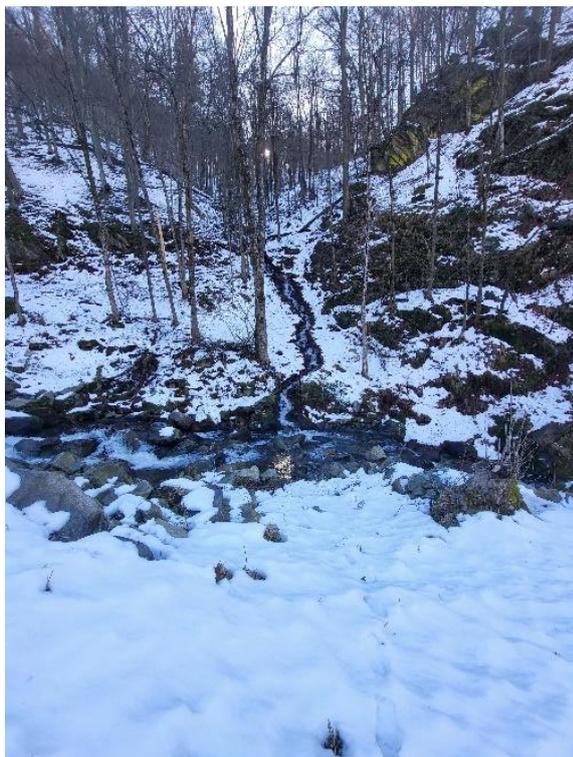
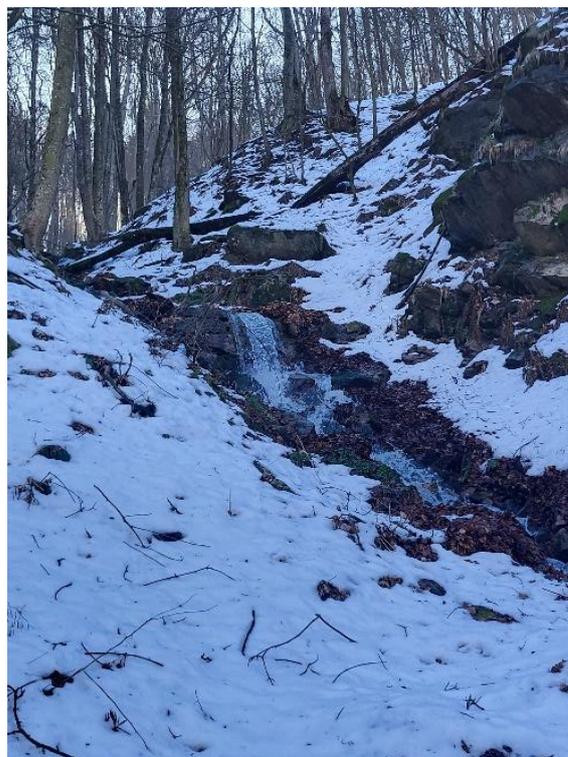
*Figura 13: Vista briglia abusiva dalla destra idrografica del Torrente Concabbia*

*Figura 12: Vista briglia abusiva dalla sinistra idrografica del Torrente Concabbia*

Come si può notare la piccola briglia non risultata apportare un impatto significativo all'area circostante e non si ritiene che la sua rimozione comporti un miglioramento; essa svolge la funzione di regimazione idraulica relativo al piccolo immissario. Inoltre la copertura in calcestruzzo funge da sostegno al versante.

La completa rimozione della piccola condotta e della copertura in calcestruzzo richiederebbe di intervenire tramite un martello demolitore per rimuovere il calcestruzzo, operazione che non necessita l'utilizzo di mezzi in loco. Diversamente la fase di ripristino e il riempimento dovrebbe avvenire tramite il trasporto di nuovo materiale e la collocazione dell'opera potrebbe richiedere l'utilizzo di mezzi impattanti; operazione che causerebbe l'alterazione provvisoria di un ambiente che risulta già bene ripristinato, si ritiene quindi non necessaria la rimozione di tali opere ma comunque, se ritenuto necessario e vincolante, si manifesta la disponibilità alla completa rimozione.

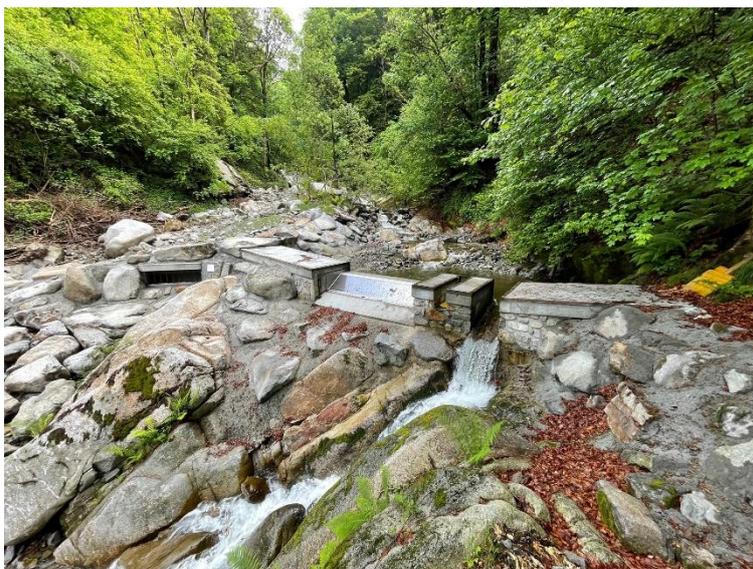
*Figura 14*

Si ritiene quindi che la struttura così realizzata, essendo ancorata su roccia affiorante, non solo soddisfi da un punto di vista tecnico le verifiche di stabilità ma sia anche bene inserita nel contesto paesaggistico, come si evince dall'immagine che segue.

In ultima istanza comunque si dichiara la disponibilità a rivestire le parti in cls con scapoli di pietra locale opportunamente sagomati in modo.
