Oggetto: Pratica PLI 15/2020. Progetto denominato: "Impianto Idroelettrico di Rosazza", su T. Chiobbia, in Comuni di Piedicavallo (BI) e Rosazza (BI), regolarizzato dalla "SIPEA" S.r.l. Passirano (BS) in data 05.06.2023 e sottoposto a fase di Valutazione d'Impatto Ambientale ai sensi D. Lgs. 152/06 e ss.mm.ii. art. 27 bis (nonché art. 29 comma 2 lett. "a" e comma 3): procedura di valutazione V.I.A. delle difformità nella realizzazione del progetto precedentemente autorizzato con Determinazione Dirigenziale Provincia di Biella n. 1215 del 26.10.2016 e successive – Adempimento previsto dall'art. 27 bis commi 5 D. Lgs. 152/06 e ss.mm.ii.

Richiesta chiarimenti.

Con riferimento alla documentazione allegata alla nota del 10/10/2023 prot. 22001, pervenuta in pari data al protocollo Regionale al n° 42980/A1820C e a seguito di sopralluogo visivo svolto in data 25 ottobre si evidenzia quanto segue:

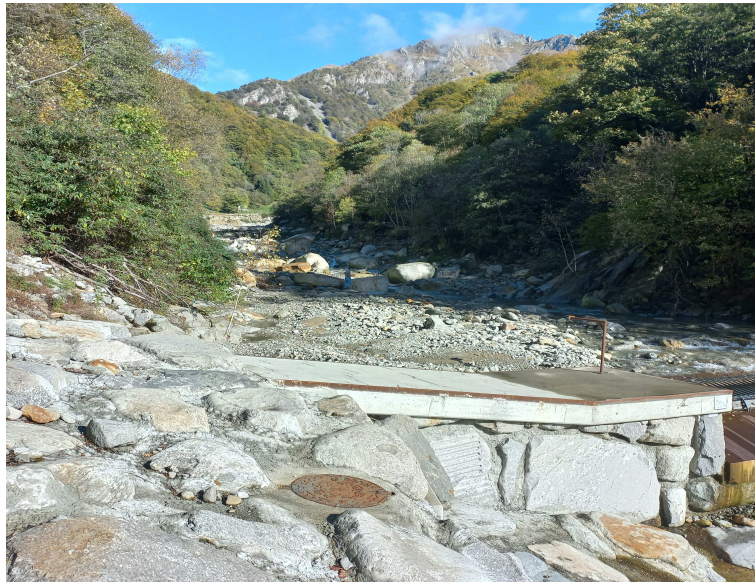
- a monte dell'opera di presa sono presenti evidenti depositi di materiale sciolto in matrice ghiaiosa-sabbiosa (come evidenziato dalle foto allegate) che riducono sia l'area di deflusso del torrente Chiobbia sia la pendenza longitudinale, nel tratto in prossimità della traversa in questione, tale situazione potrebbe determinare valori di TR 200 e TR 500 superiori a quelli rappresentati nelle cartografie allegate; in particolare nell'area della traversa in sponda destra, nei pressi della strada oggi presente, si osserva come il franco attuale (distanza tra piano campagna stradale e rappresentazione del TR500) sia già modesto rispetto a quello presente nelle aree di valle;

foto traversa vista di valle

- di specificare nel giudizio di compatibilità idraulica che per la redazione dello studio idraulico si sia valutata la condizione peggiorativa (area ridotta per la presenza di materiale depositato) delle sezioni di deflusso prossime alla traversa in particolare la sez. Chiobbia n 9.5; in alternativa si chiede che lo stesso studio sia aggiornato con le quote della situazione attuale (presenza di depositi) al fine di valutare il reale effetto sullo scenario di piena di TR 200 e TR 500 con la strada posta in destra e con l'attuale franco sulle scogliere esistenti;

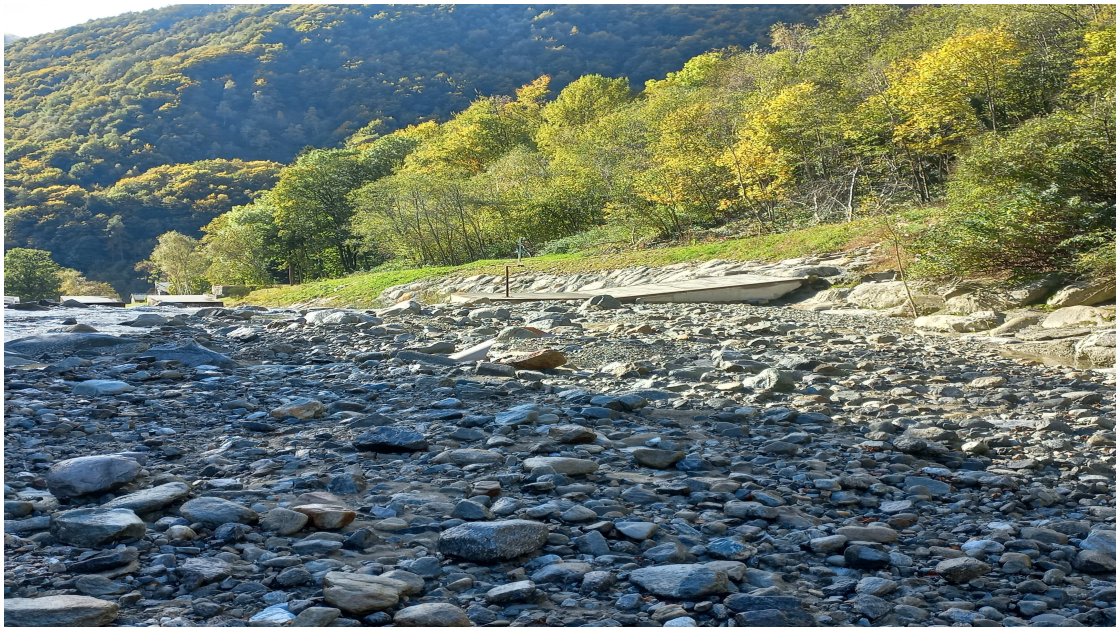
foto traversa vista da monte
