# IMPIANTO IDROELETTRICO DI ROSAZZA

REGIONE PIEMONTE – PROVINCIA DI BIELLA – COMUNI DI PIEDICAVALLO E ROSAZZA

**DOMANDA DI VARIANTE IN SANATORIA**

**RELAZIONE PAESAGGISTICA**

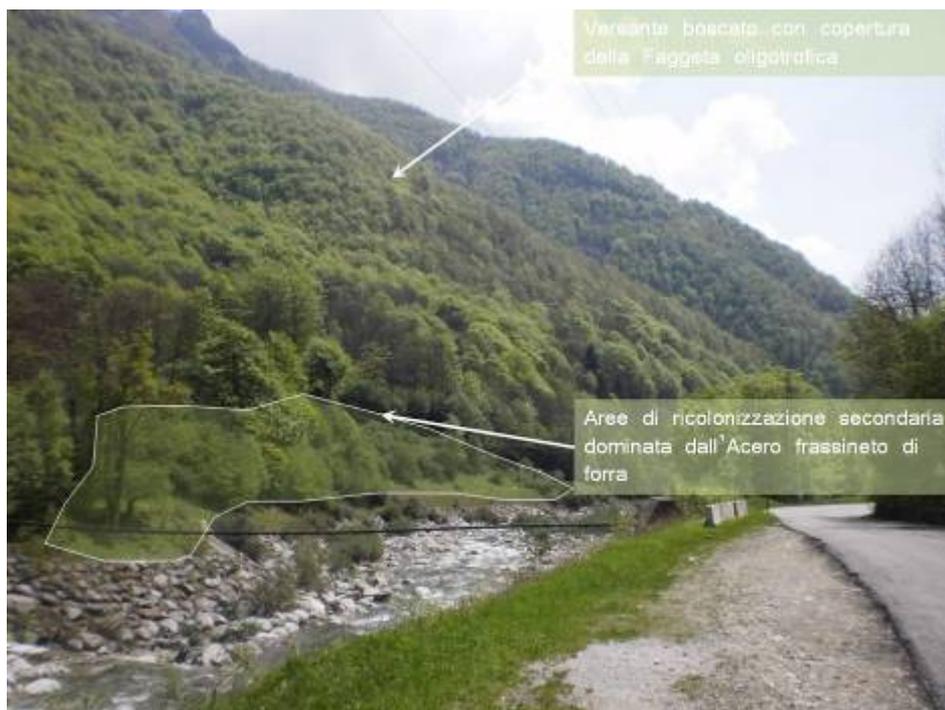
*Figura 3.2: immagine del versante sinistro del Cervo. si noti la densa copertura boschiva e l'evidenza della diversa condizione delle formazioni di ricolonizzazione secondaria prossime agli interventi di difesa spondale. L'immagine è stata scattata dalla sponda destra del Cervo in corrispondenza della confluenza con il Chiobbia - ripresa estate 2013.*

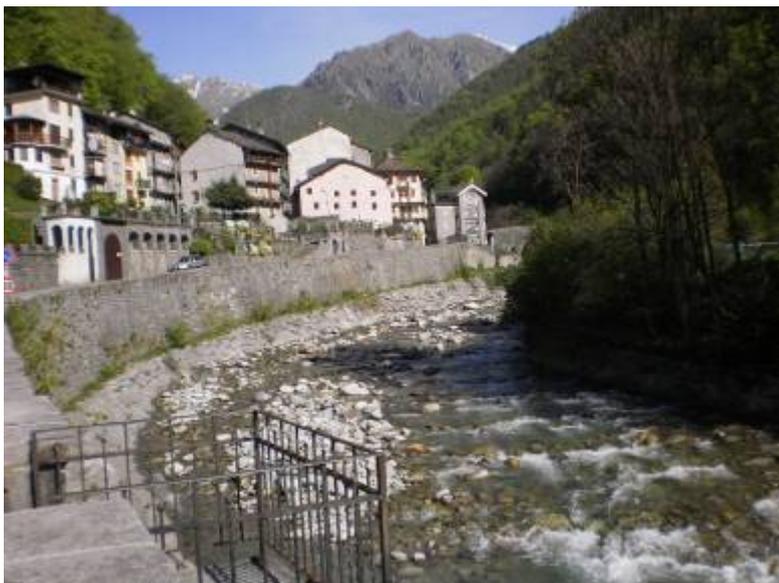
*Figura 3.4: l'importanza della roccia per l'edificato rozzazese, la sienite in blocchi utilizzata anche per le sponde del Cervo.*

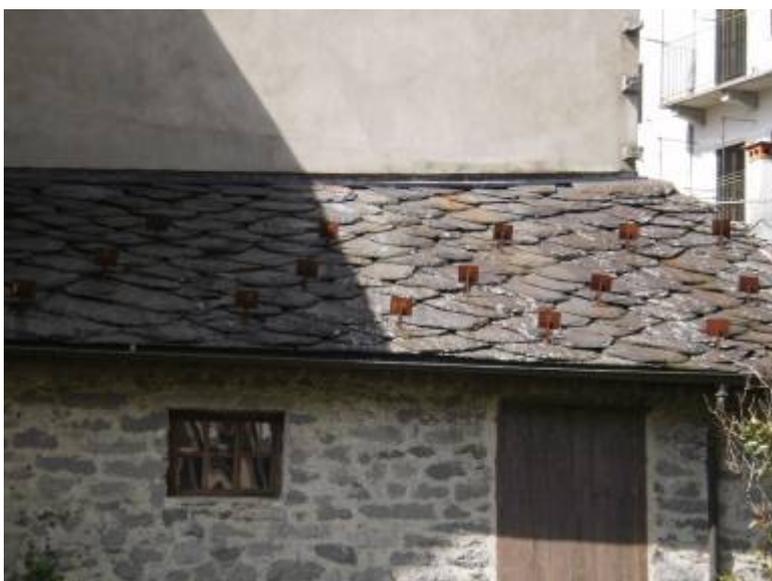
*Figura 3.5: dettaglio di un edificio del contesto rurale: i muri in pietra (sienite) e la copertura in lose e il legno per gli altri elementi strutturali.*

Murature in sasso: sia per le abitazioni che per il sostegno delle infrastrutture, nelle quali sono chiaramente visibili le pietre locali

Coperture in lose: pietre modellate in forma simil-lamellare che opportunamente giustapposte vanno a costituire il tetto delle abitazioni con un caratteristico disegno.

Strutture accessorie in legno: come ad esempio balconi e "infissi" a rappresentare l'altra diffusissima risorsa della valle.

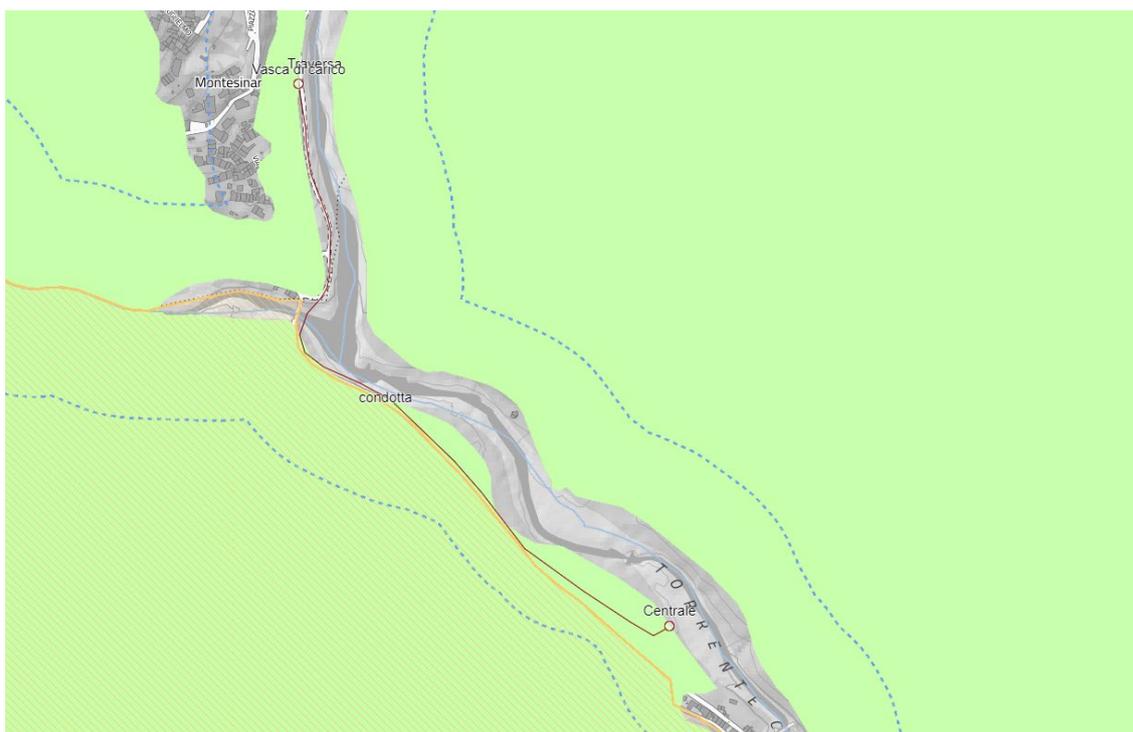
Figura 4.1: Sovrapposizione opere realizzate con tavole P2 nel quale sono riportati i vincoli ai sensi degli articoli 136, 142 e 157 del D.lgs. n.42 del 2004. In particolare le opere risultano all'interno della lettera c (fascia di 150 metri) e lettera g (i territori coperti da foreste e boschi) ai sensi dell'articolo 142 del D.lgs. n. 42/2004 ed esterne alle aree individuate ai sensi della L. 1497/1939, del D.M. 21/9/1984 e D.L. 312/1985 con DD.MM. 1/8/1985.

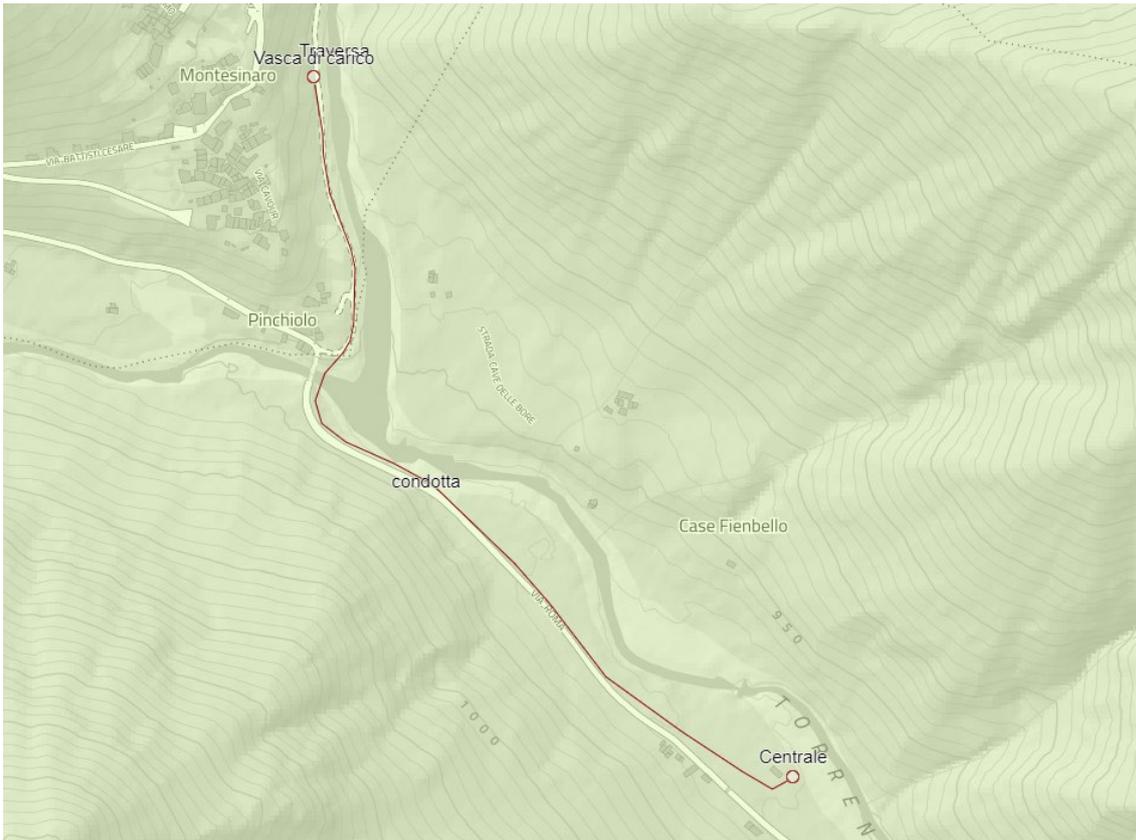
*Figura 4.2: Sovrapposizione opere realizzate con tavole P3, risultate come Naturale/rurale alterato episodicamente da insediamenti*

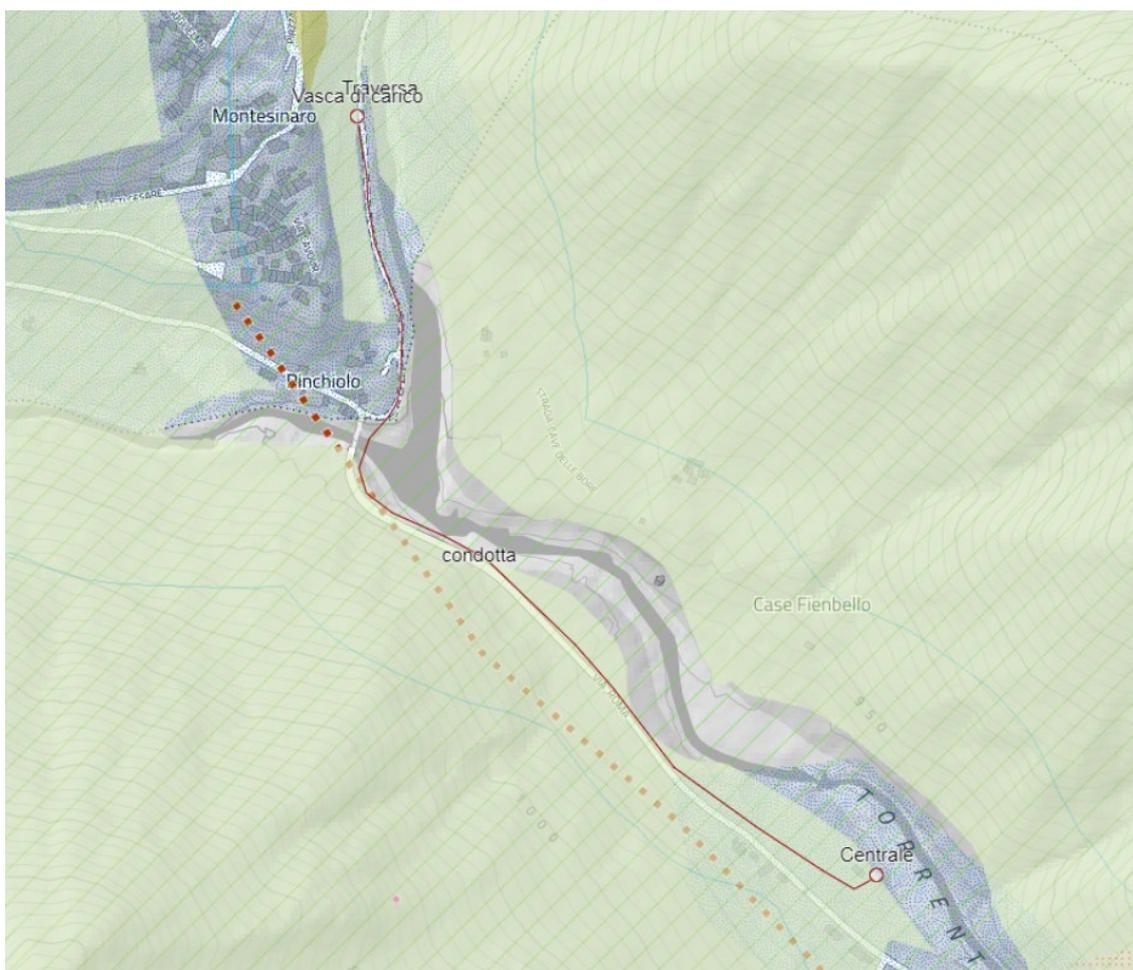
*Figura 4.3: Sovrapposizione opere realizzate con tavole P4, le opere risultano essere all'interno: di aree di montagna (linee verdi oblique sfondo verde), zona fluviale interna (delimitata dalla linea azzurra), area SC4 – Relazioni visive tra insediamento e contesto (area con puntini azzurri). Infine è rappresentate il percorso tipo SS11 relativo alla viabilità storica di collegamento tra le valli del Lys e della Sesia la cui fruibilità è stata ripristinata, nel tratto di pertinenza dell'impianto, mediante la realizzazione della pista pedonale.*

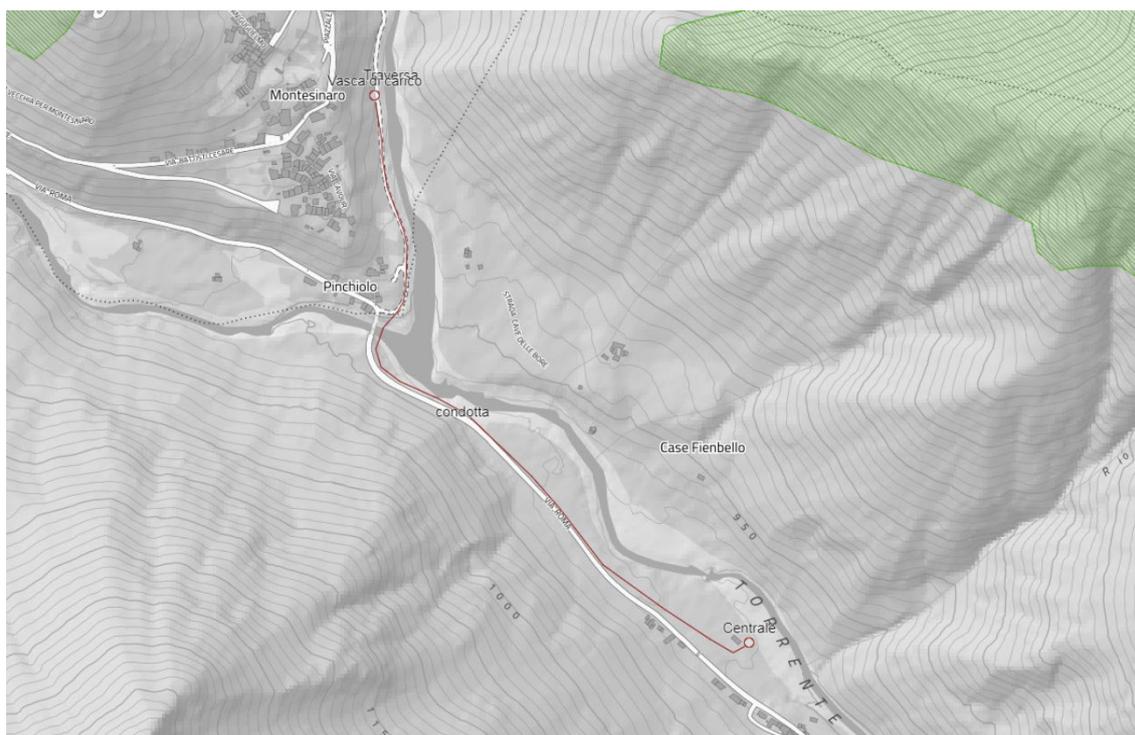
Figura 4.4: Sovrapposizione opere realizzate con tavole P5, le opere risultano esterne alle aree ZPS, SIC, ZSC e Siti Unesco.

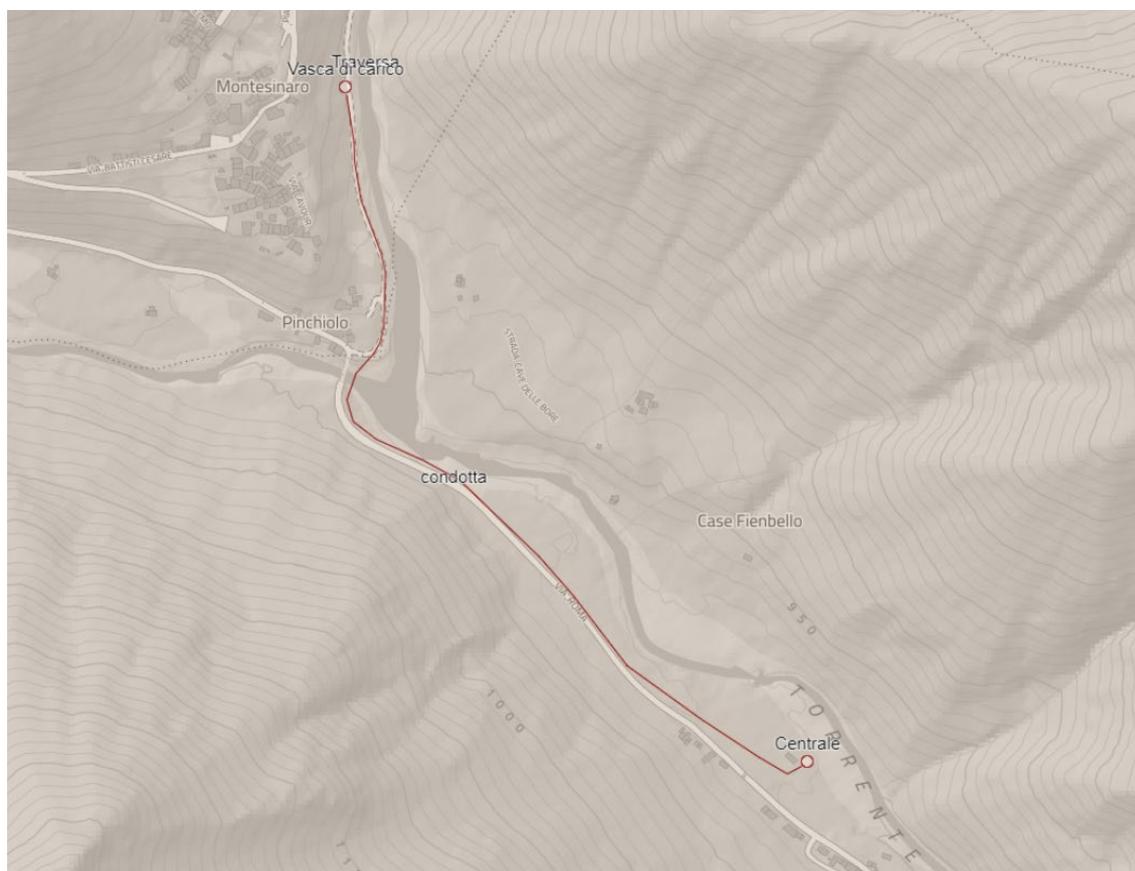
Figura 4.5: Sovrapposizione opere realizzate con tavole P6, le opere risultano ricadere all'interno del Paesaggio alpino franco-provenzale.

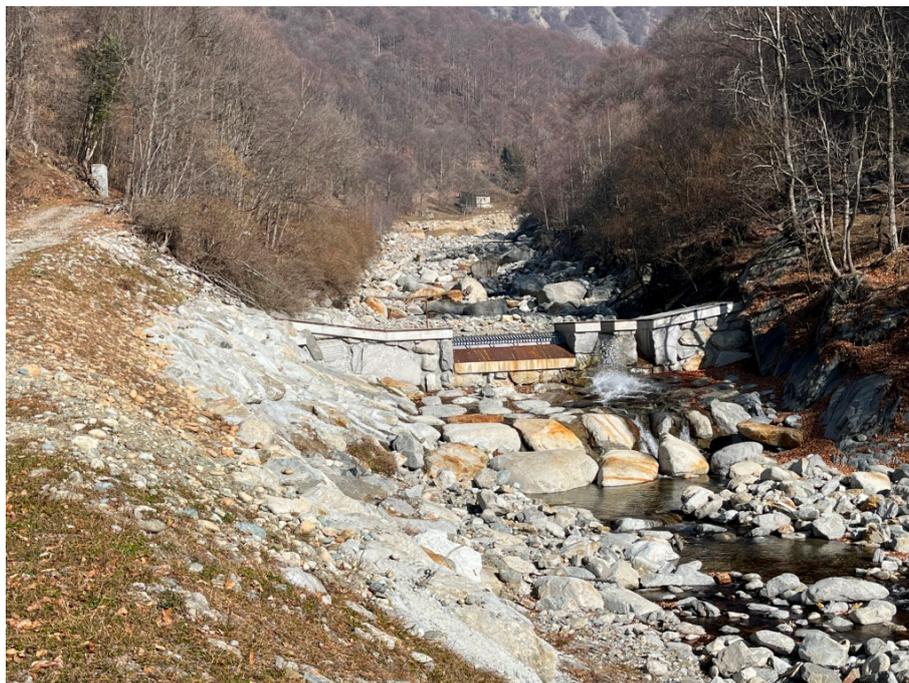
*Fotografia 1: traversa di captazione (fotografia del 21/02/2023)*

La traversa di captazione è stata realizzata in corrispondenza di substrato roccioso in sinistra idrografica del T. Chiobbia e di materiale alluvionale in alveo e in sponda destra.

2) risulta essere ammorsata in sinistra idrografica nel substrato roccioso, rendendo la stessa sicuramente più resistente al transito delle piene, quindi operando anche come opera di regimazione idraulica di maggiore efficacia rispetto ad opera fondata su depositi alluvionali come nel caso del sito di progetto, più facilmente esposta a ammaloramenti e rotture con conseguente aumento di trasposto solido;

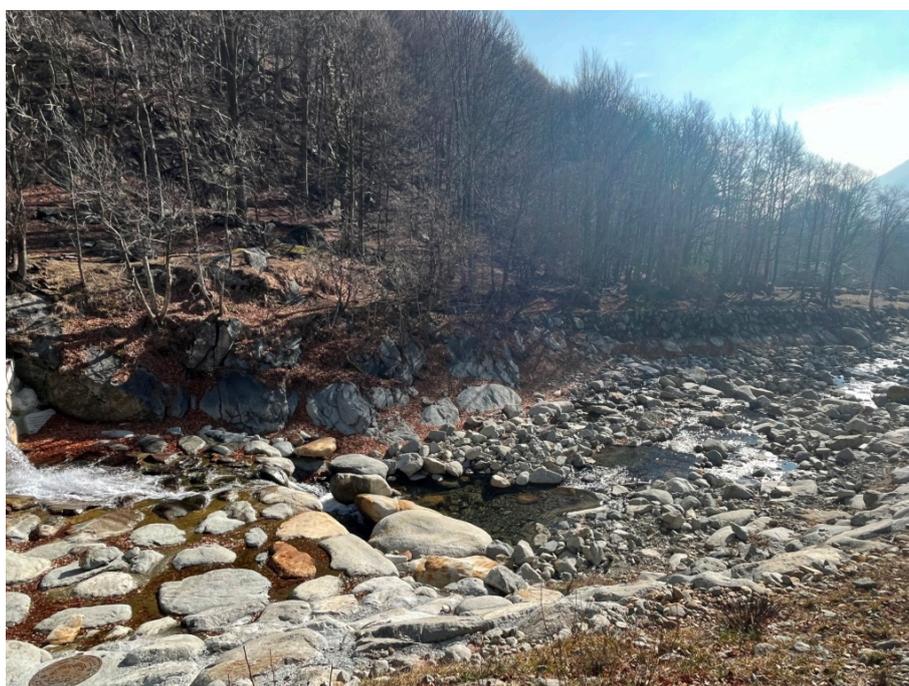
*Fotografia 2: sponda sinistra del T. Chiobbia appena a valle della traversa di derivazione (fotografia del 21/02/2023)*

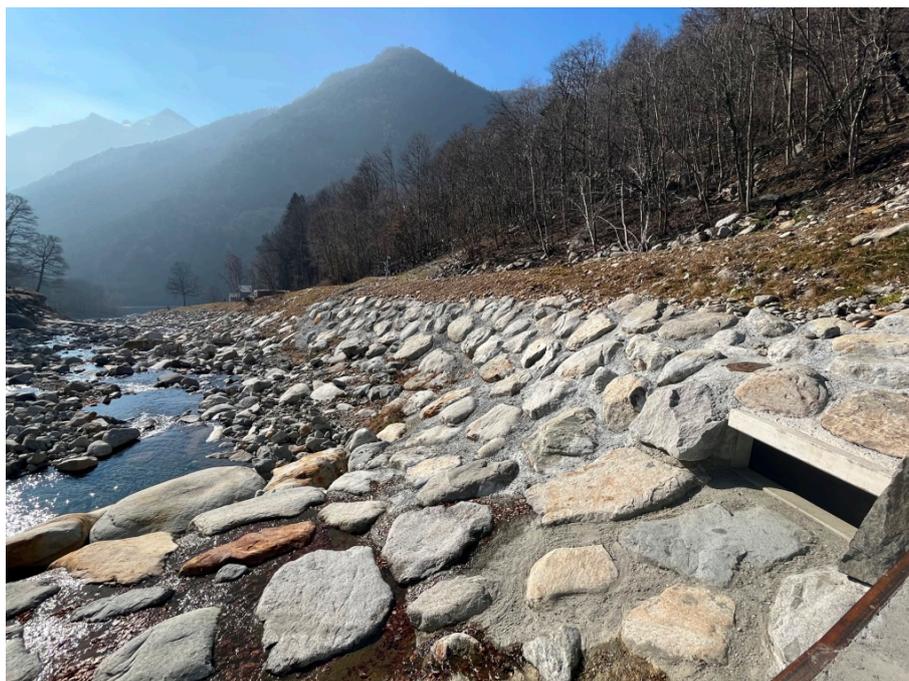
*Fotografia 3: sponda destra del T. Chiobbia appena a valle della traversa di derivazione (fotografia del 21/02/2023); si noti lo sfioratore ad inizio canale di derivazione*

Successivamente in destra idrografica si diparte il condotto di adduzione alla vasca di carico, dotato di sfioratore poco a valle del punto di captazione.

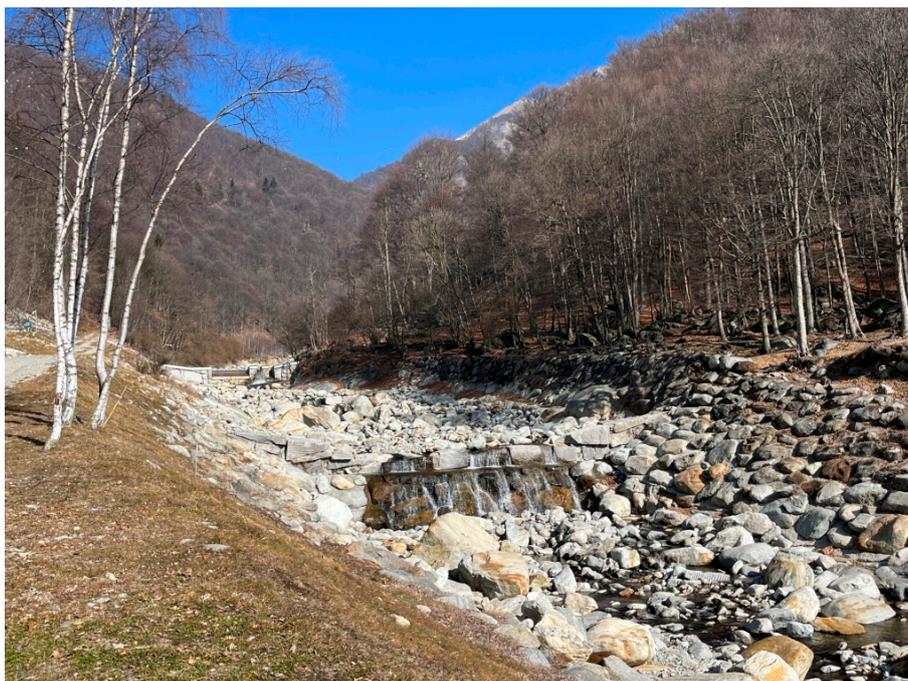
*Fotografia 5: vista panoramica del T. Chiobbia con traversa di derivazione sullo sfondo e briglia di regimazione sottoposta a interventi di consolidamento durante l'esecuzione dei lavori in primo piano; fra le due opere si intravede con difficoltà la briglia ammalorata a seguito dell'evento alluvionale del 2-3 ottobre 2020 dove era prevista la captazione come da progetto (fotografia del 21/02/2023)*

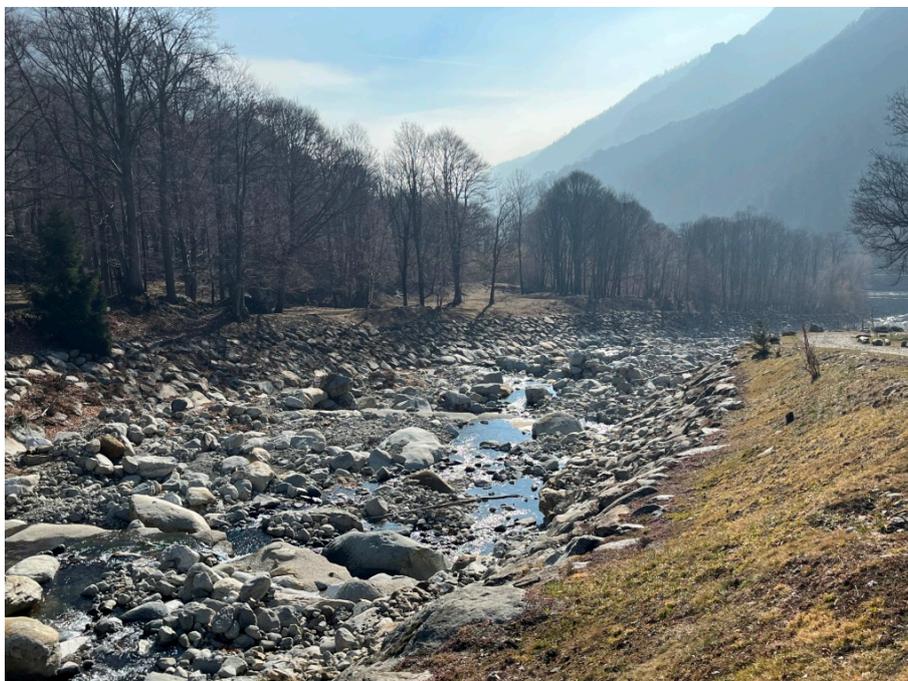
*Fotografia 6: alveo del T. Chiobbia nel tratto sotteso dall'impianto idroelettrico (fotografia del 21/02/2023)*

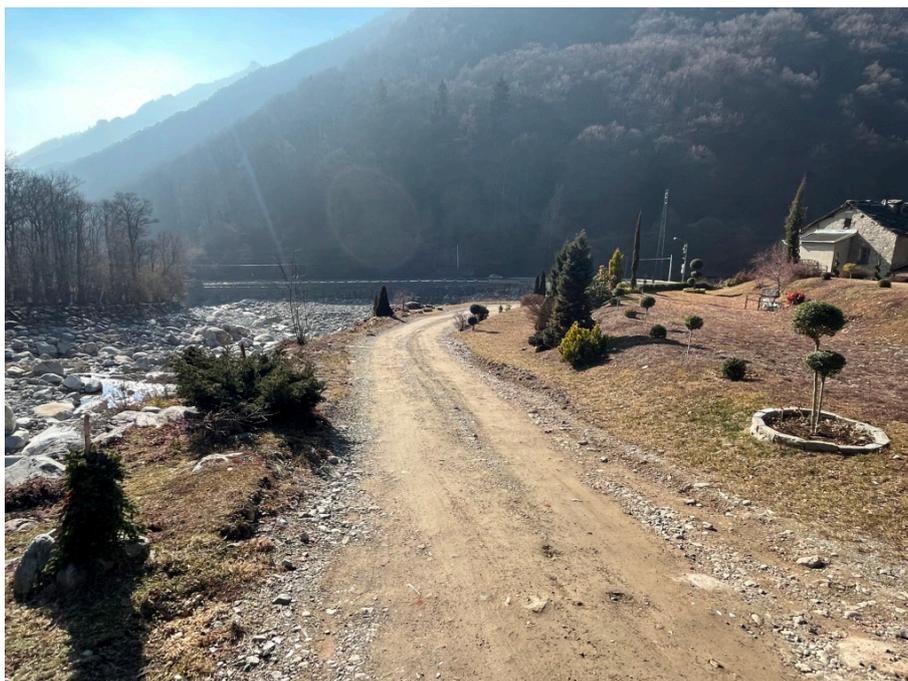
*Fotografia 7: pista sterrata al di sotto della quale è posata la condotta forzata (fotografia del 21/02/2023)*

Dalla vasca di carico si diparte la condotta forzata, totalmente interrata, di lunghezza pari a circa 980 m e diametro pari a 50 cm, che corre inizialmente in destra idrografica del T. Chiobbia al di sotto della pista esistente; dopo avere attraversato in subalveo il T. Cervo a valle del Ponte Pinchiolo, si innesta nella piana alluvionale in destra idrografica del T. Cervo fino a raggiungere la centrale di produzione ubicata sempre in area pianeggiante a monte dell'abitato di Rosazza.

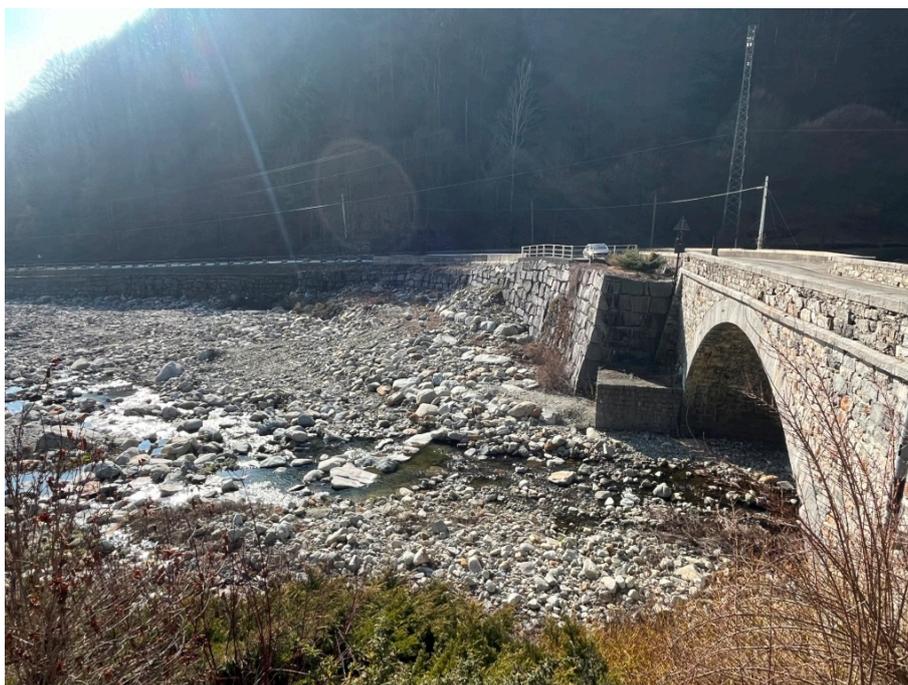
*Fotografia 8: attraversamento del T. Cervo della condotta in subalveo a valle del Ponte Pinchiolo (fotografia del 21/02/2023)*

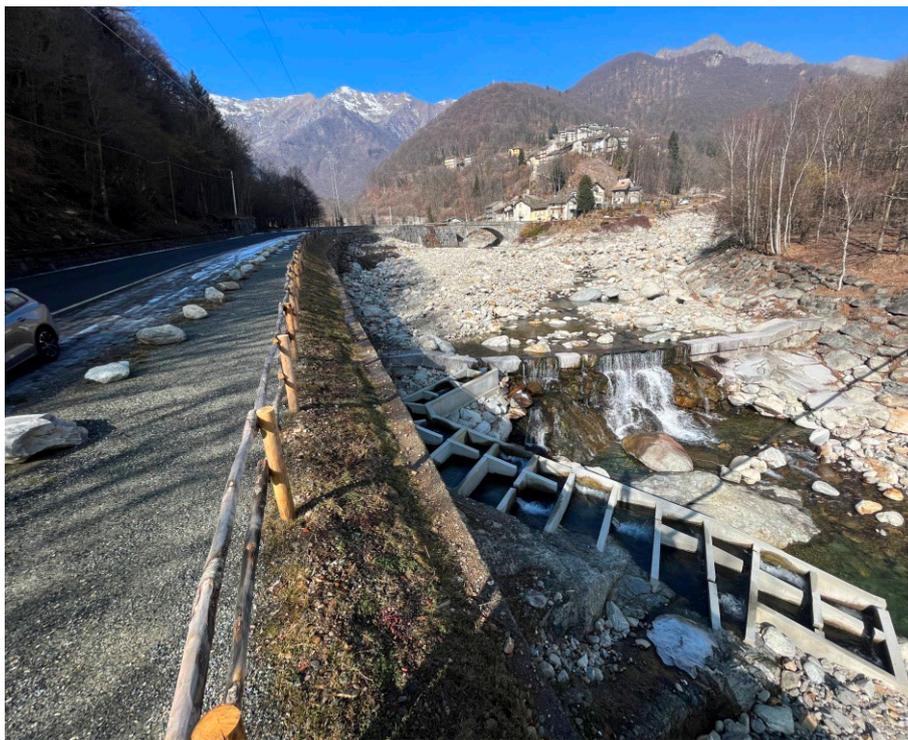
*Fotografia 9: scala di risalita dell'ittiofauna presso la briglia a valle della confluenza del T. Chiobbia in T. Cervo (fotografia del 21/02/2023)*

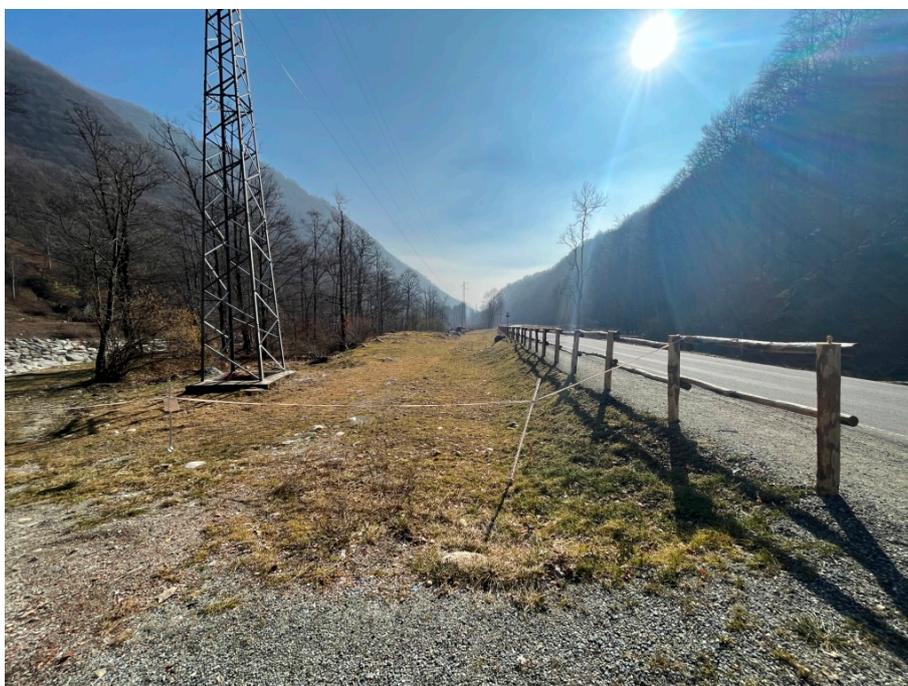
*Fotografia 10: area di posa condotta fra S.P. 100 e torrente Cervo (fotografia del 21/02/2023)*

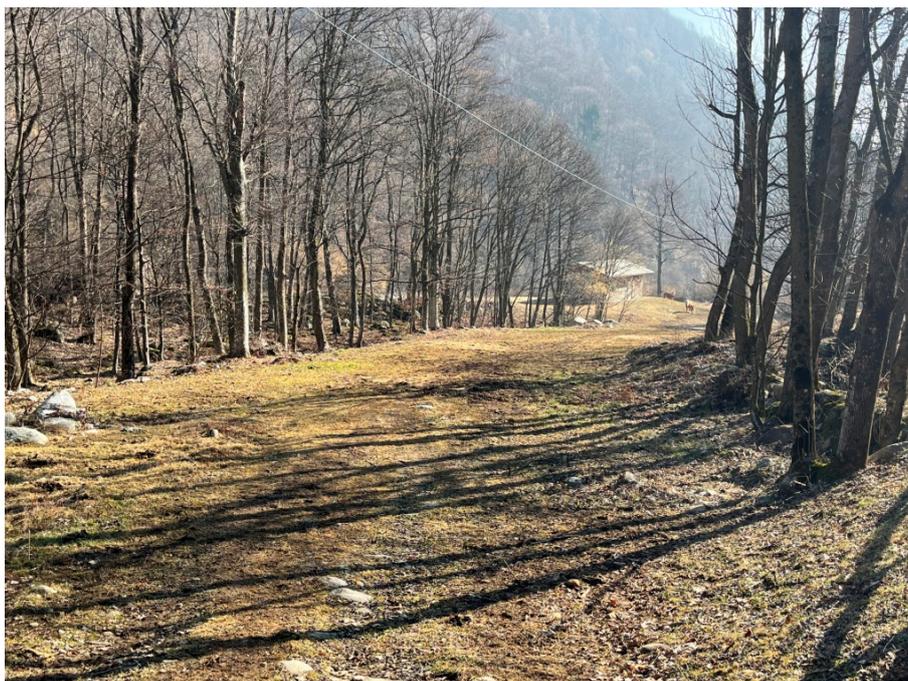
*Fotografia 11: area di posa condotta al di sotto della linea aerea MT (vista verso valle) (sullo sfondo la centrale idroelettrica) (fotografia del 21/02/2023)*

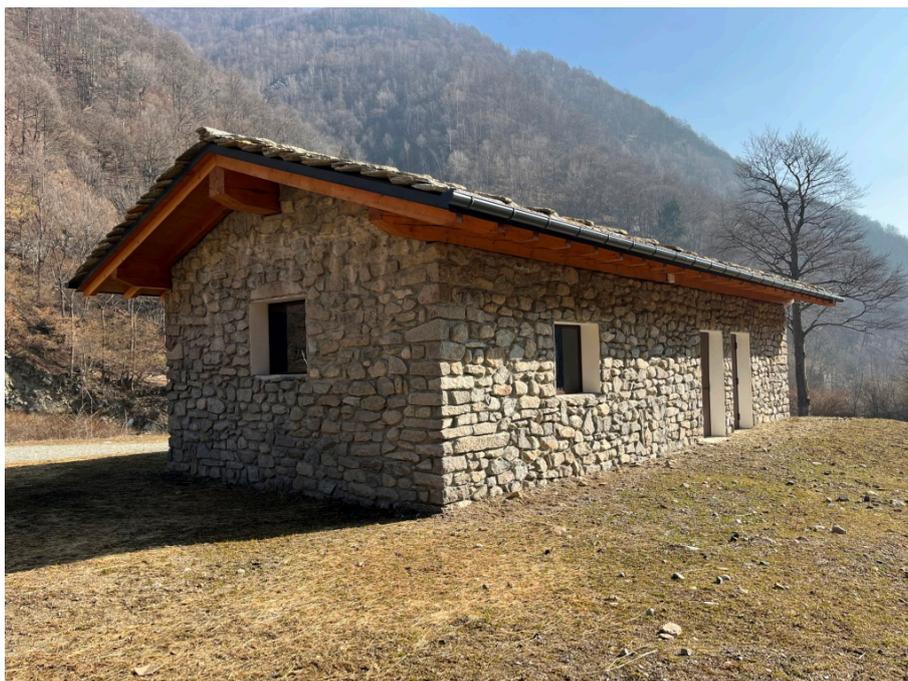
*Fotografia 13: centrale idroelettrica (fotografia del 21/02/2023)*

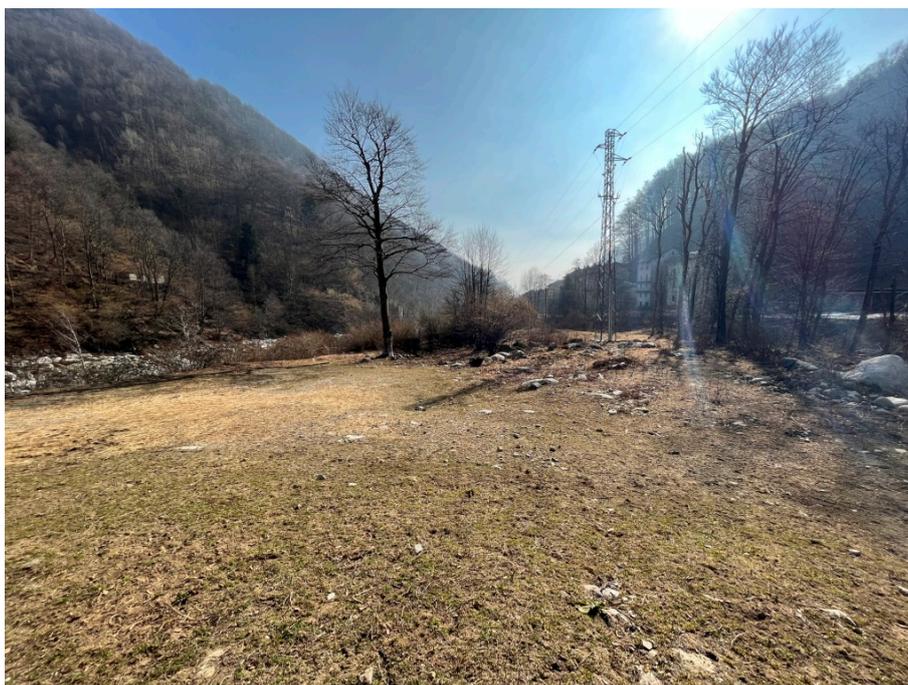
*Fotografia 14: palo di sostegno della linea aerea MT presso il quale avviene la connessione tramite posa di cavo interrato (fotografia del 21/02/2023)*

La linea di connessione alla rete elettrica esistente è totalmente interrata, di lunghezza pari a circa 40 m, e il punto di connessione avviene presso il traliccio della linea MT prossimo alla centrale.
