REGIONE PIEMONTE
PROVINCIA DI BIELLA
COMUNE DI ROSAZZA

PROGRAMMA DI MONITORAGGIO POST OPERAM
Impianto idroelettrico di Rosazza

RELAZIONE MONITORAGGIO INFESTANTI

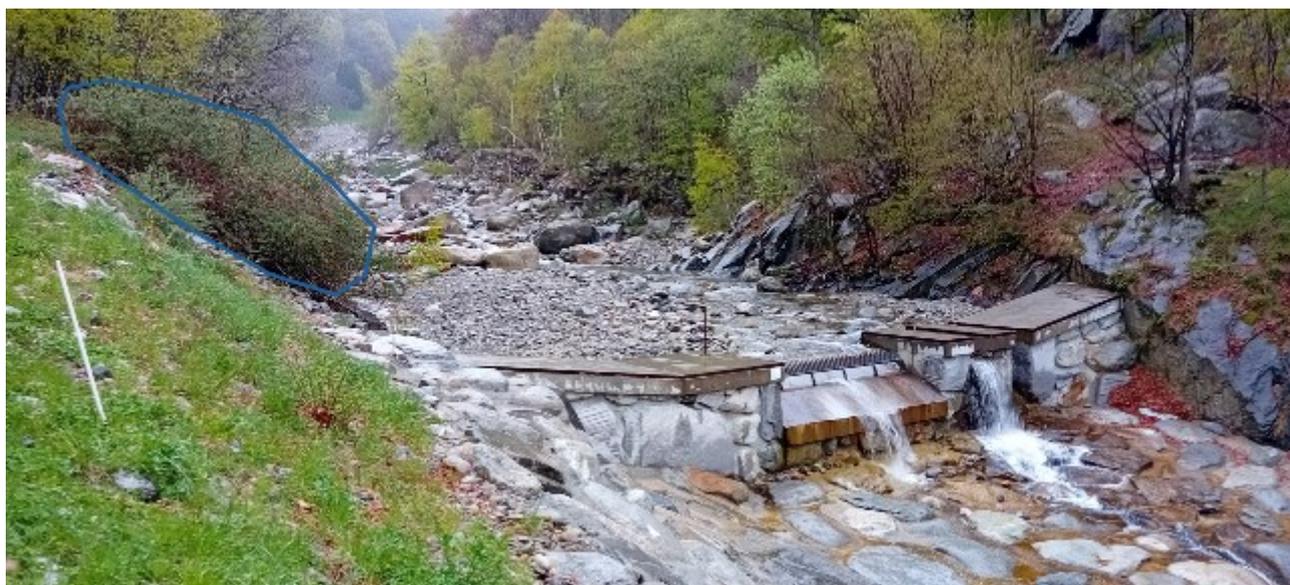
Figura 1: Vista della opera di presa dell'impianto idroelettrico. In sponda idrografica destra (a sinistra nell'immagine) si rileva la presenza di una copertura a *B. davidii* che si estende verso monte lungo la scarpata arginale per circa 30 m. Tale copertura non appare connessa con i lavori di realizzazione dell'opera di derivazione.

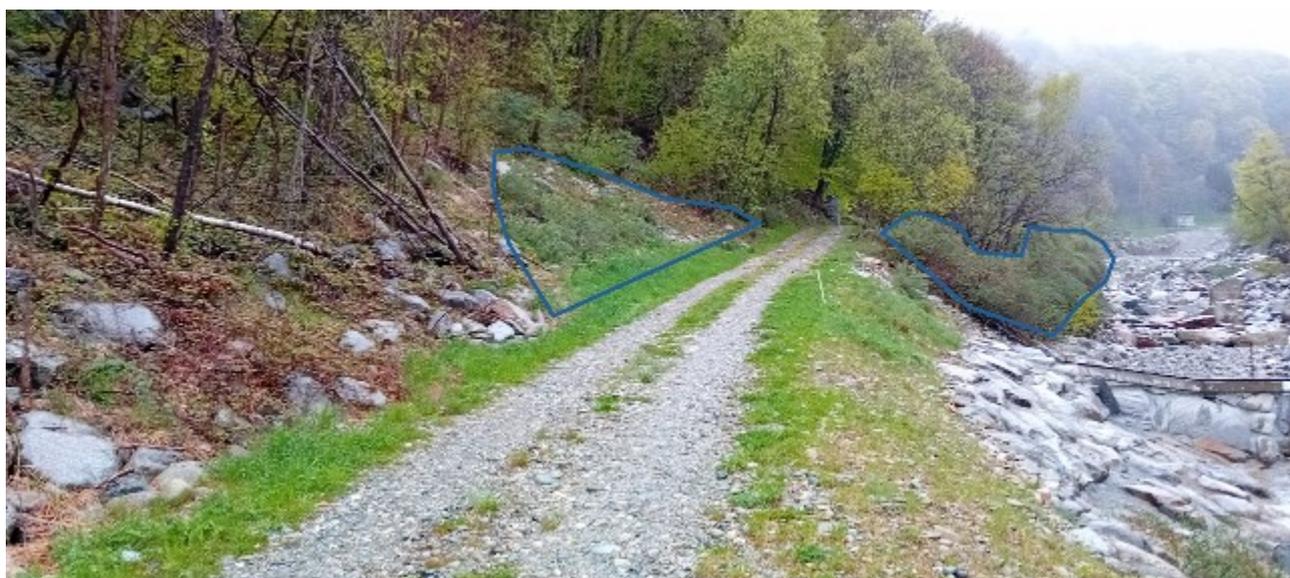
Figura 2: vista del primo tratto di condotta interrata. Si è individuata una piccola area adiacente alla pista di accesso, nella quale, la rimozione di vegetazione ha consentito l'ingresso di alcuni esemplari di *B. davidii*.

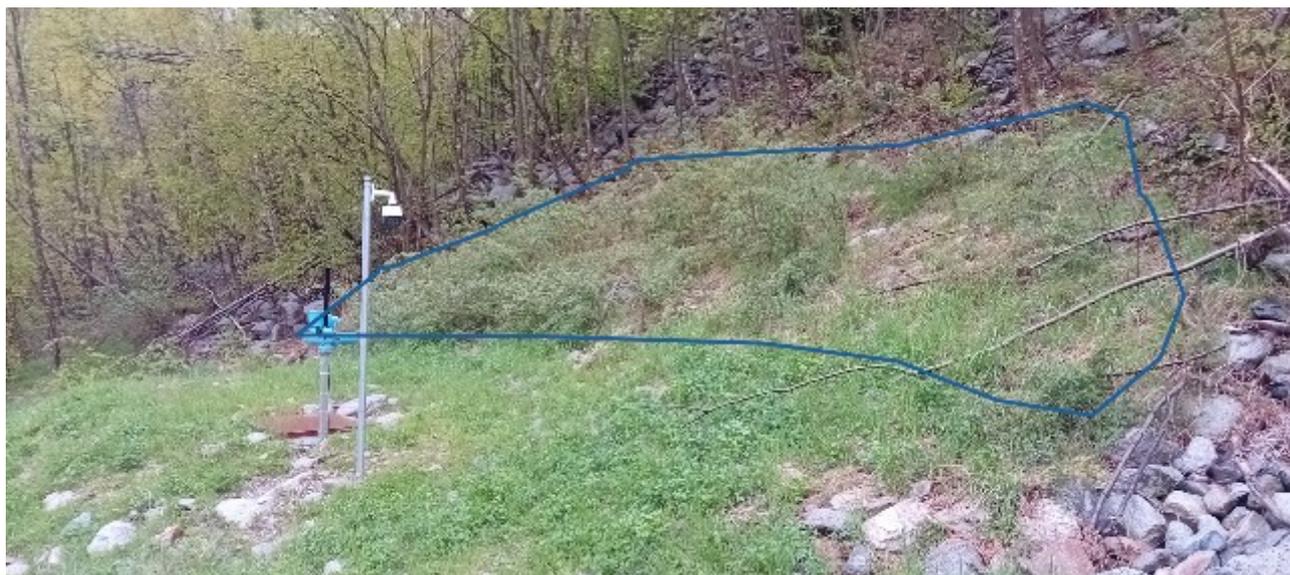
Figura 4: dettaglio di porzione di versante adiacente al sistema di dissabbiamento nel quale sono stati rilevati esemplari giovani di B. davidii.

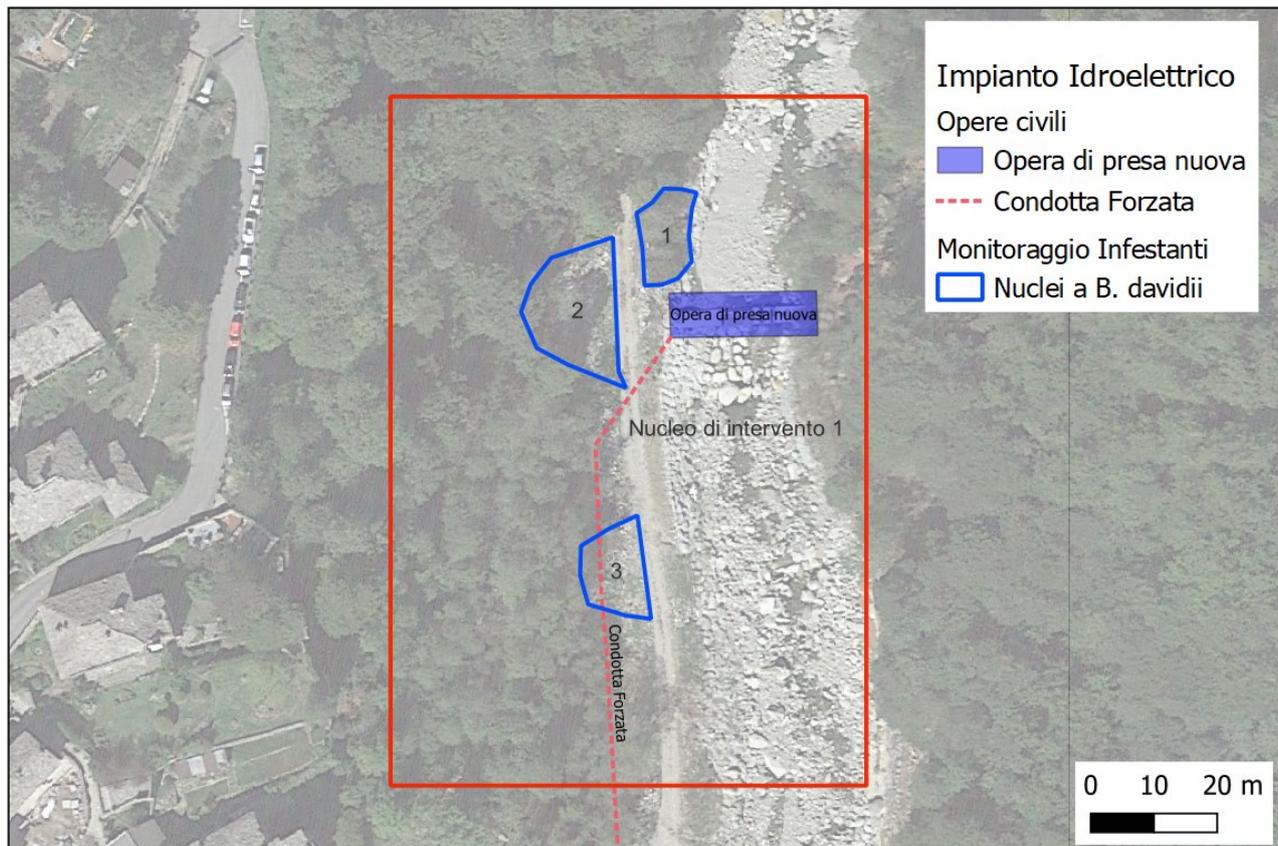
Figura 5: corografia dei consorzi di infestanti osservati presso l'opera di presa dell'impianto. Nel nucleo di intervento sono individuati i consorzi 1, 2 e 3.

Nucleo	Consorzio	Azione di contenimento	Frequenza
1	1	Taglio selettivo a raso degli esemplari di <i>B. davidii</i> con rimozione / bruciatura delle stoppie.	Mensile
1	2	Taglio selettivo a raso degli esemplari di <i>B. davidii</i> con rimozione / bruciatura delle stoppie. Inerbimento a spaglio	Mensile
1	3	Taglio selettivo a raso degli esemplari di <i>B. davidii</i> con rimozione / bruciatura delle stoppie. Inerbimento a spaglio	Mensile
2	1	Taglio selettivo a raso degli esemplari di <i>B. davidii</i> con rimozione / bruciatura delle stoppie. Inerbimento a spaglio	Mensile
2	2	Taglio selettivo a raso degli esemplari di <i>B. davidii</i> con rimozione / bruciatura delle stoppie.	Mensile
3	1	Taglio selettivo a raso degli esemplari di <i>R. japonica</i> con rimozione / bruciatura delle stoppie. Inerbimento a spaglio	Mensile
3	2	Taglio selettivo a raso degli esemplari di <i>R. japonica</i> con rimozione / bruciatura delle stoppie. Inerbimento a spaglio	Mensile

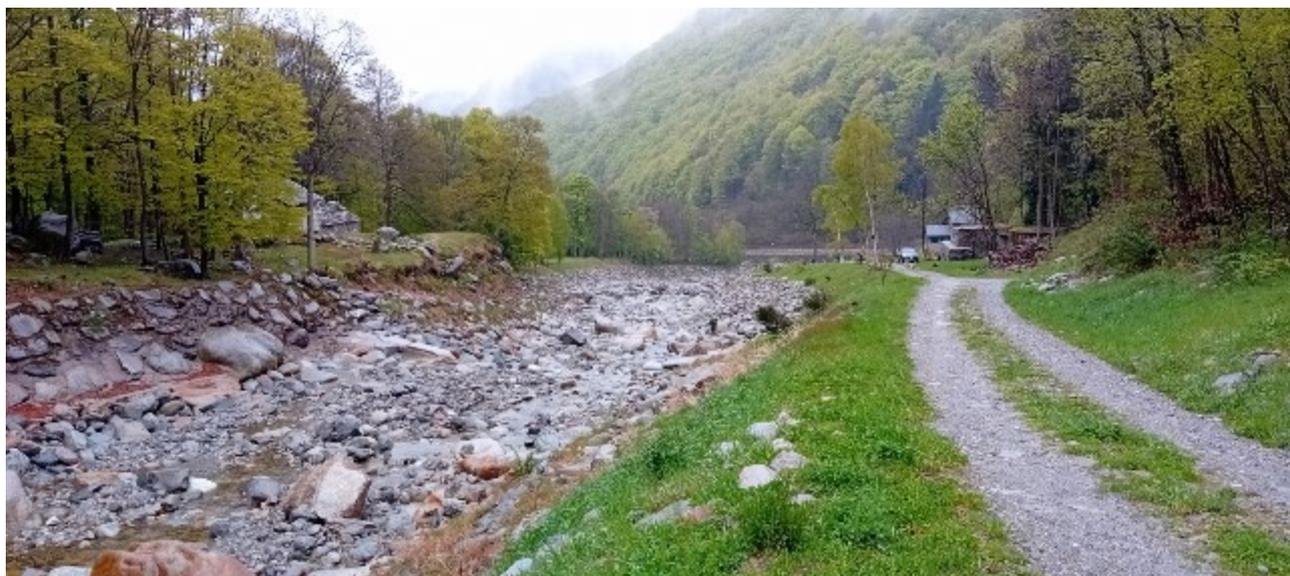
Figura 6: vista del tratto sotteso di Chiobbia. Nessuna presenza di infestante rilevata.

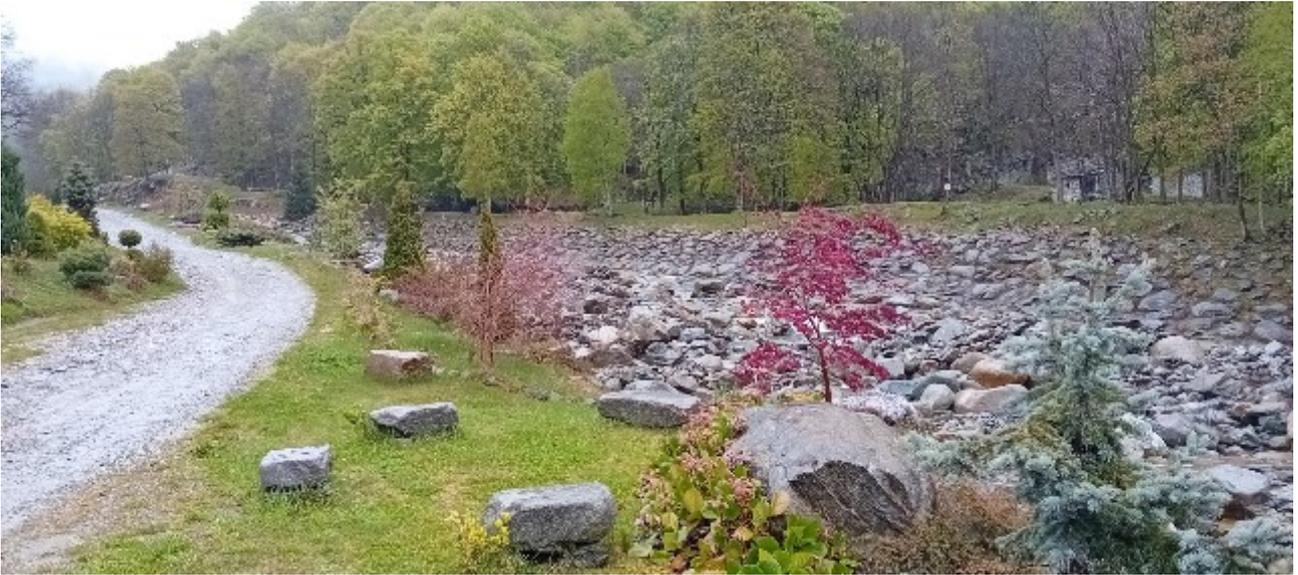
Figura 7: porzione di Chiobbia prossima alla confluenza nel Cervo, nessuna presenza di infestante in alveo o in sponda idrografica sinistra. Si rileva la presenza di numerose essenze incoerenti con il contesto fluviale inserite a scopo ornamentale.

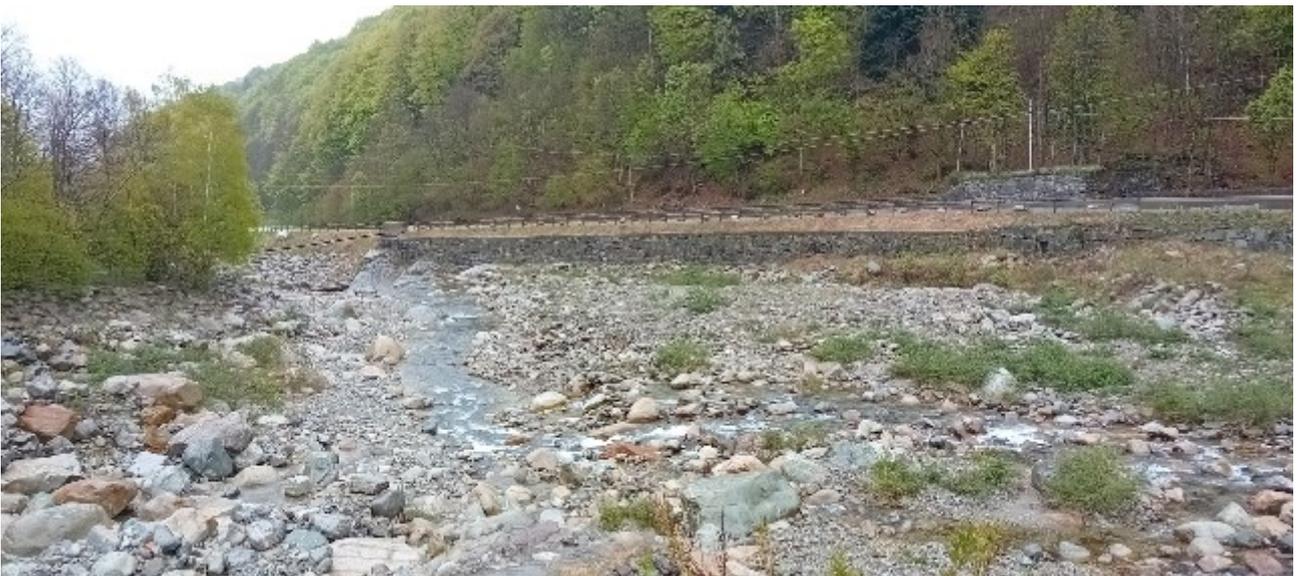
Figura 8: Confluenza Chiobbia-Cervo. Sostanziale assenza di infestanti, salvo un piccolo consorzio in alveo del Chiobbia (A sinistra nell'immagine).

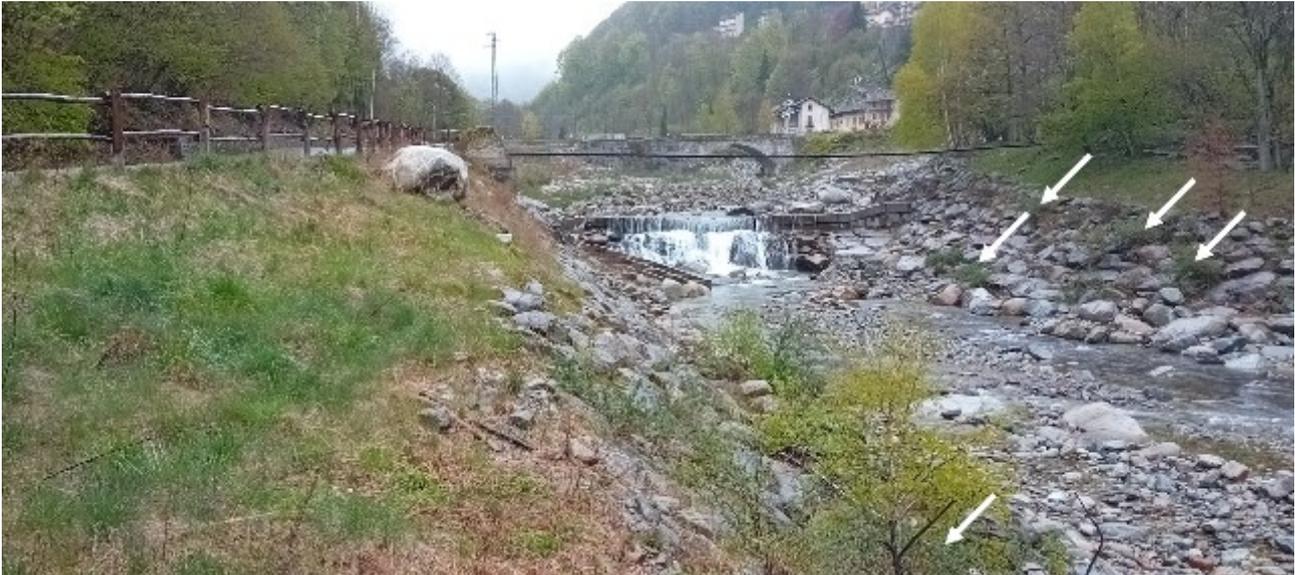
Figura 9: vista del tratto sotteso di Cervo, immediatamente a valle della confluenza. Si rilevano (freccie bianche) esemplari di *B. davidii* lungo la sponda idrografica sinistra. Tali coperture non sono riconducibili alla realizzazione dell'impianto.

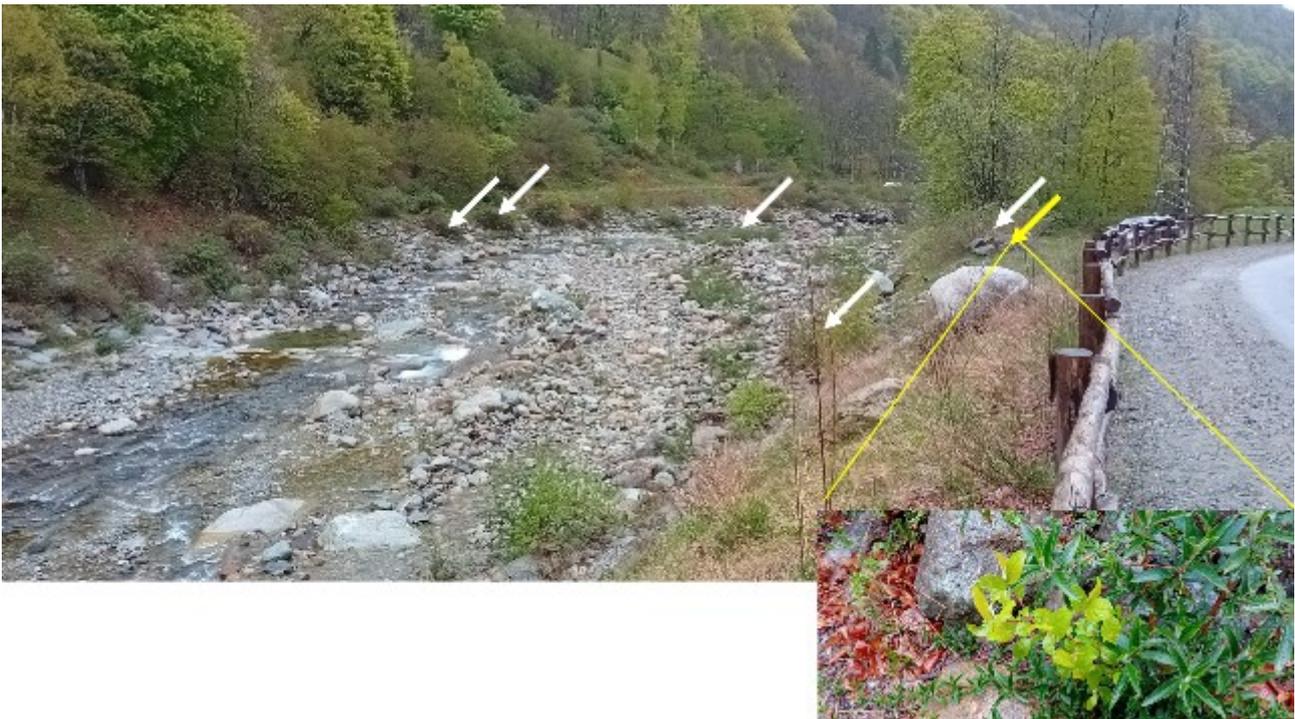
Figura 10: vista del Cervo verso valle, la sponda idrografica sinistra è interessata da vari esemplari di *B. davidii*. Il greto e la sponda destra sono interessate a loro volta da arbusti sparsi di *B. davidii*. In particolare. Si è osservato un arbusto di *B. davidii* sulla sommità arginale, accanto al quale è stata osservato un giovane esemplare di *R. japonica*. Queste coperture potrebbero essere riconducibili alle movimentazioni terra resesi necessarie per la realizzazione del passaggio per i pesci realizzato in questo tratto fluviale.

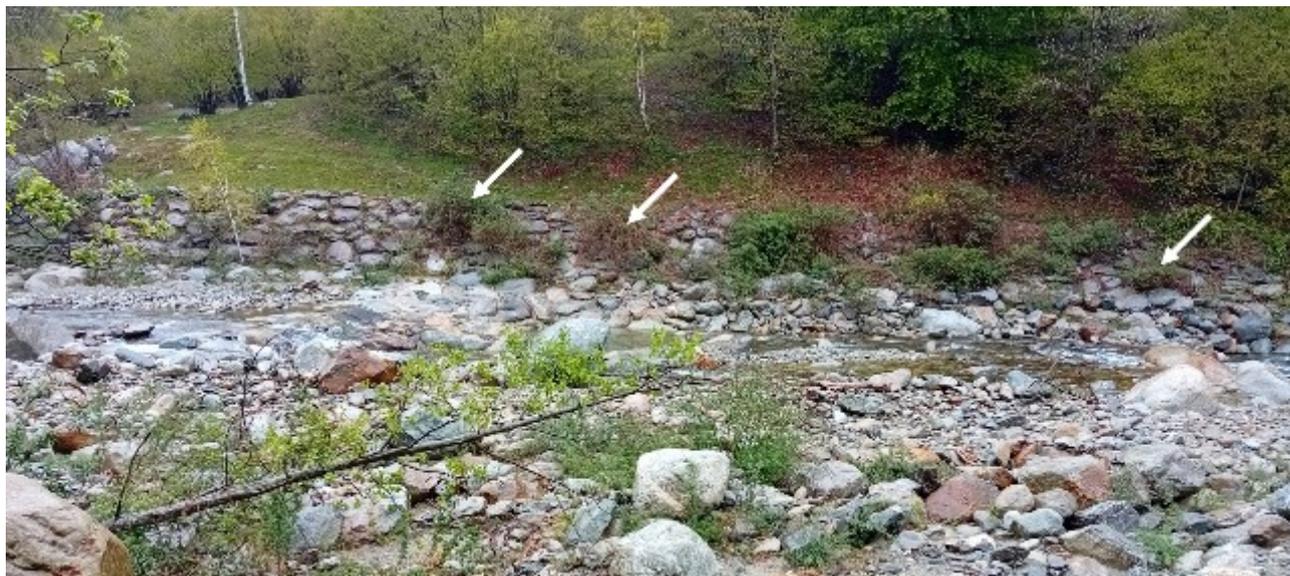
Figura 11: vista della sponda idrografica sinistra con evidenza di arbusti sparsi di B. davidii.

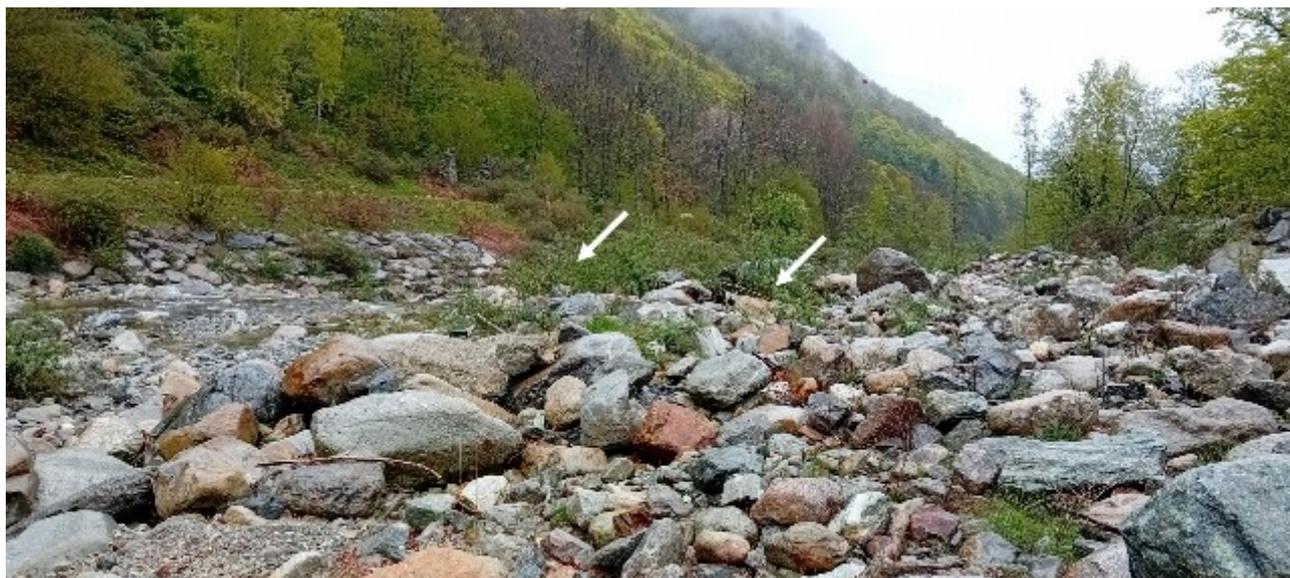
Figura 12: evidenze di B. davidii in alveo in prossimità del passaggio per i pesci di recente realizzazione.

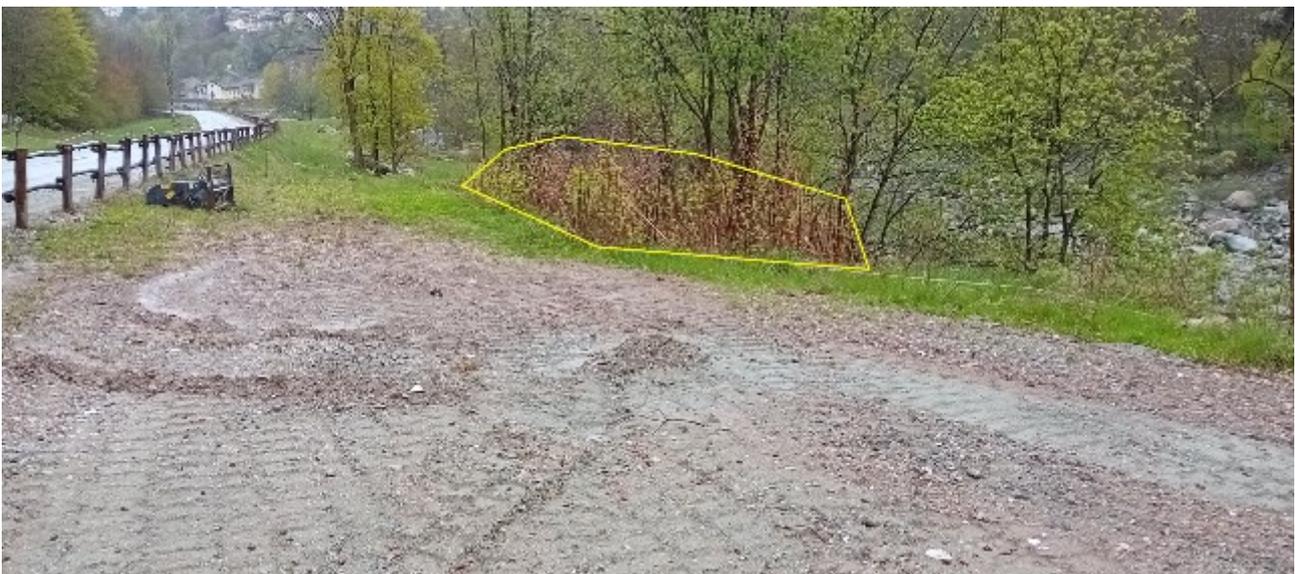
Figura 14: innesto della pista di accesso alla centrale di produzione sulla viabilità provinciale. Si osservi un consorzio di *R. japonica* con numerosi esemplari giovani recentemente germogliati.

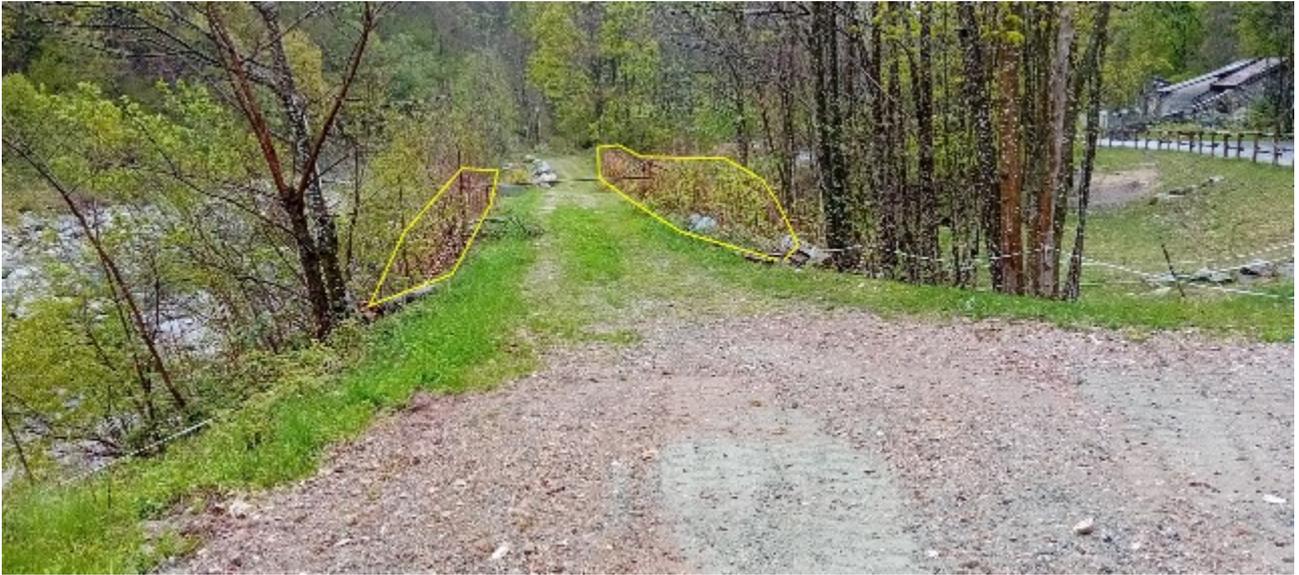
Figura 15: vista del primo tratto della pista di accesso alla centrale di produzione. Due consorzi di *R. japonica* ai lati della pista che si estendono per uno spessore di circa 2 m e affiancano la pista per circa 30 m.

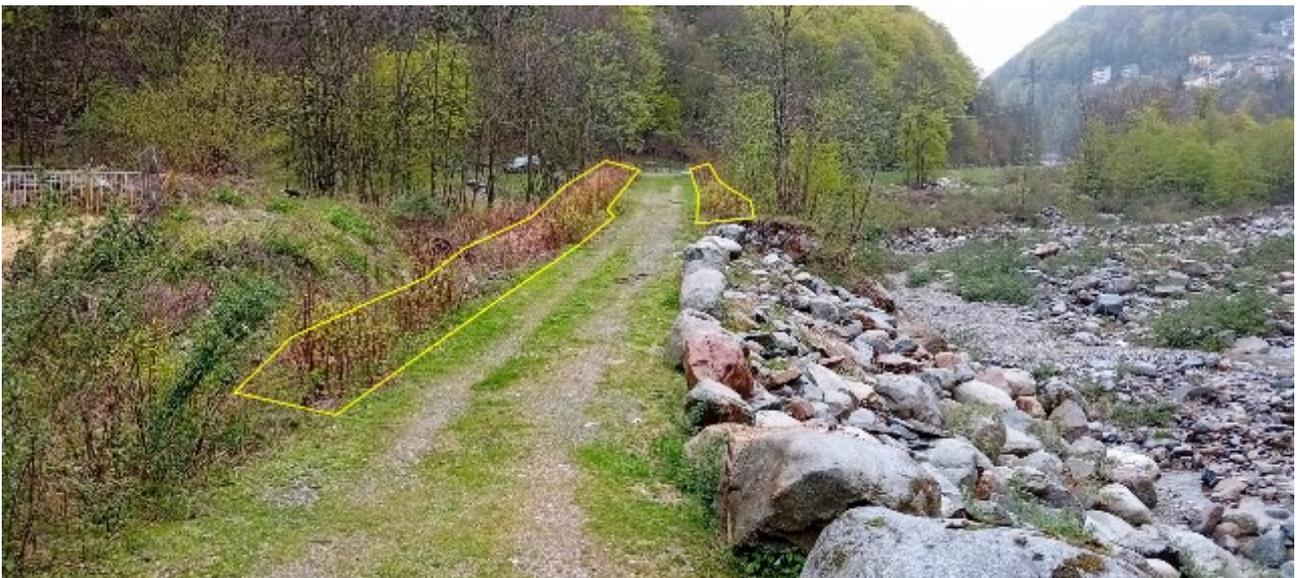
Figura 16: consorzi di *R. japonica* ai lati della pista di accesso. il lato destro della pista (a sinistra nell'immagine) si estende per una lunghezza superiore. Si notino anche le coperture a *B. davidii* in alveo.

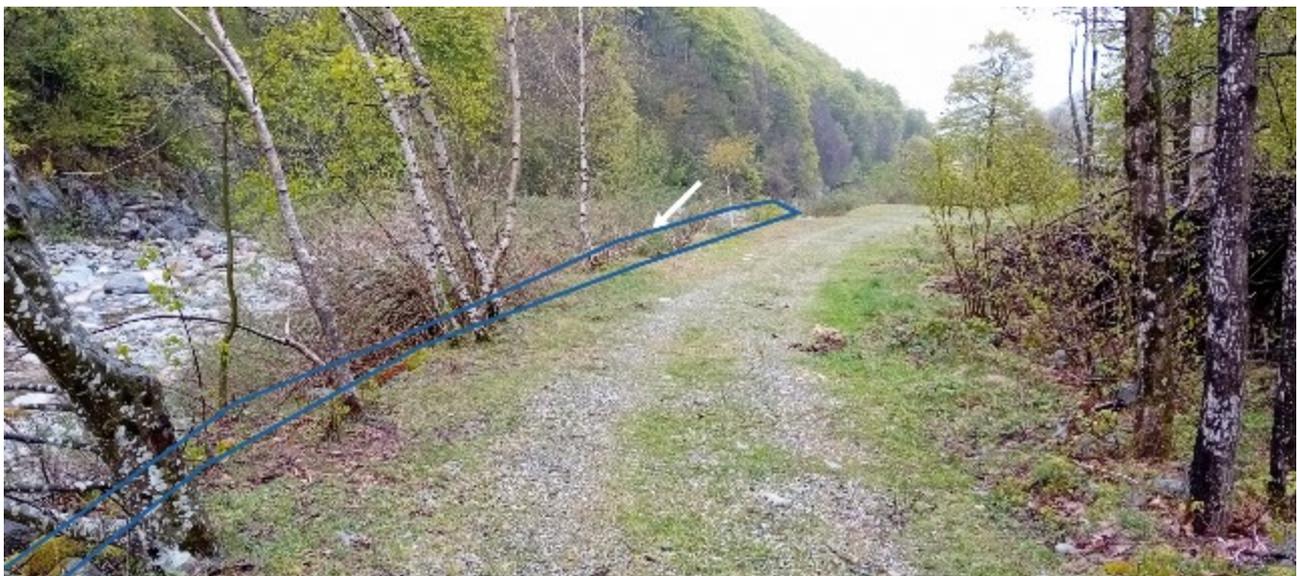
Figura 18: pista di accesso alla centrale di produzione. La scarpata arginale è complessivamente interessata da arbusti sparsi di *B. davidii* che si intercalano con numerose altre essenze autoctone coerenti con il contesto di inserimento. La presenza di *B. davidii* e la più generale struttura della copertura vegetale della scarpata arginale sono analoghe a quelle osservate in condizioni ante operam.

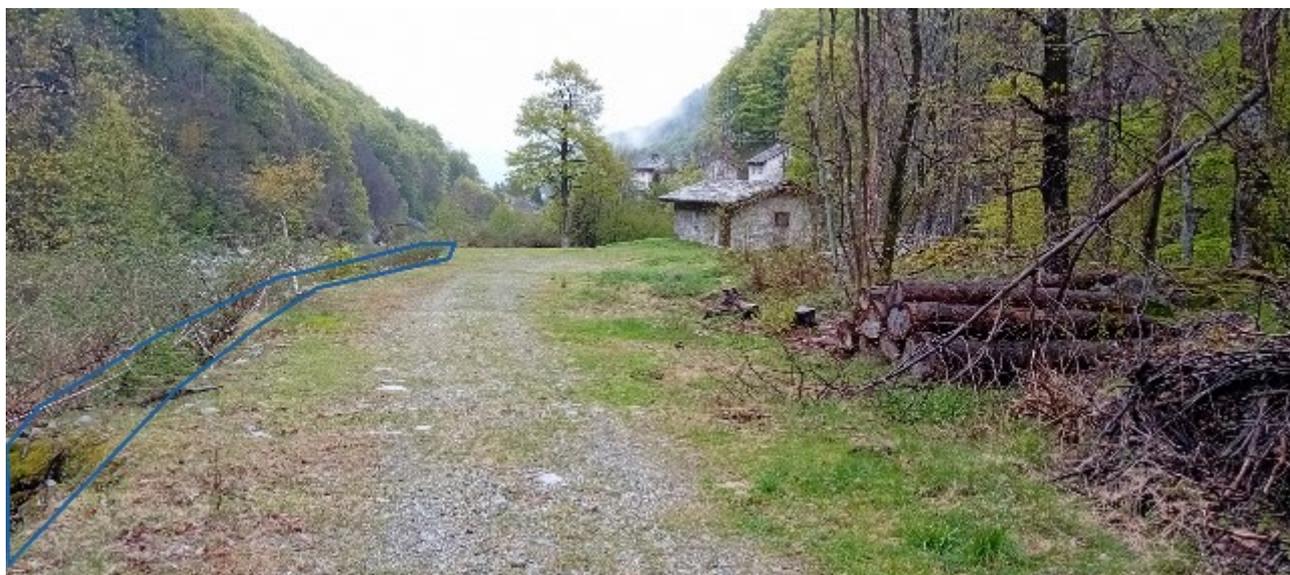
Figura 19: porzione terminale della pista di accesso, è indicata la fascia con presenza di *B. davidii*.

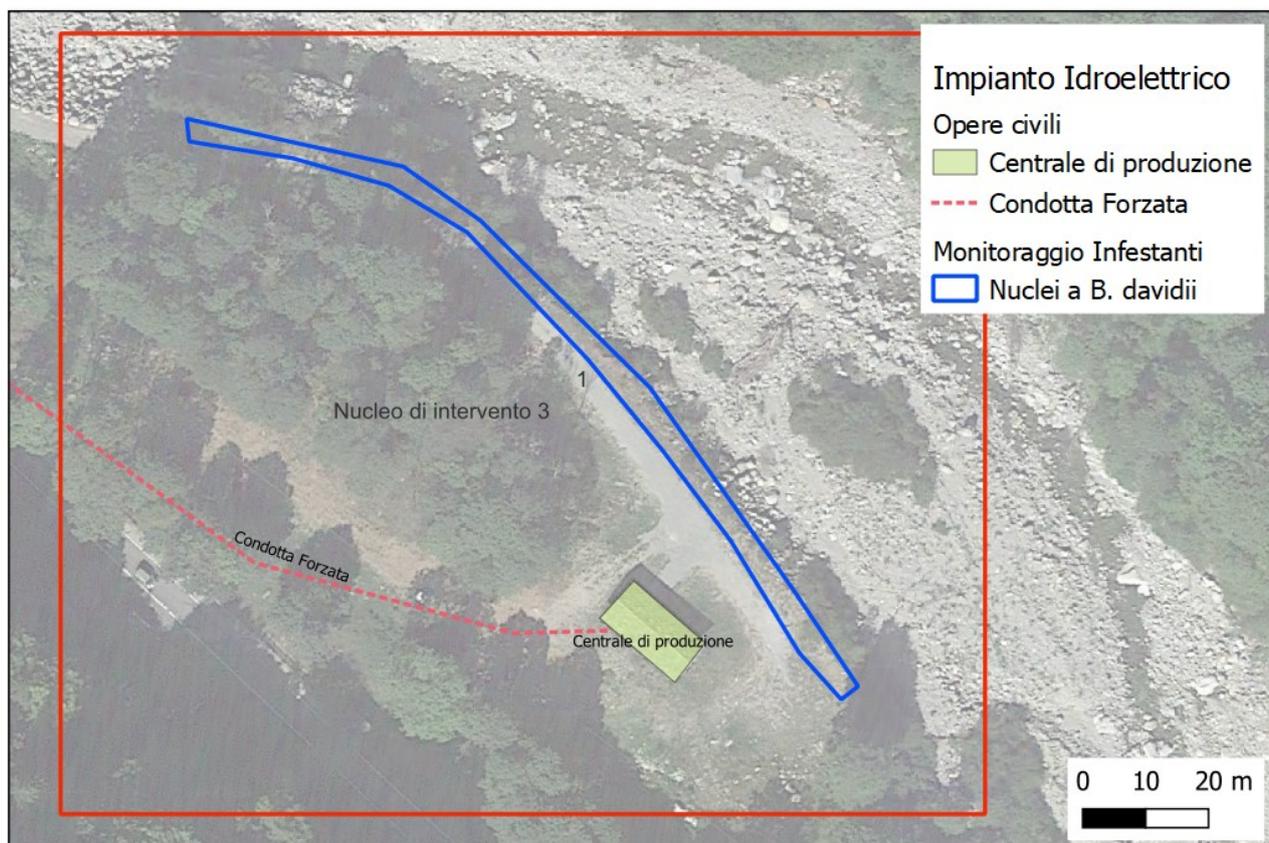
Figura 20: corografia del nucleo di intervento lungo la pista di accesso della centrale. La presenza di *B. davidii* in questo nucleo non dipende dalla realizzazione della pista, essendo tali essenze presenti diffusamente lungo la scarpata arginale e in alveo anche in condizioni ante operam.

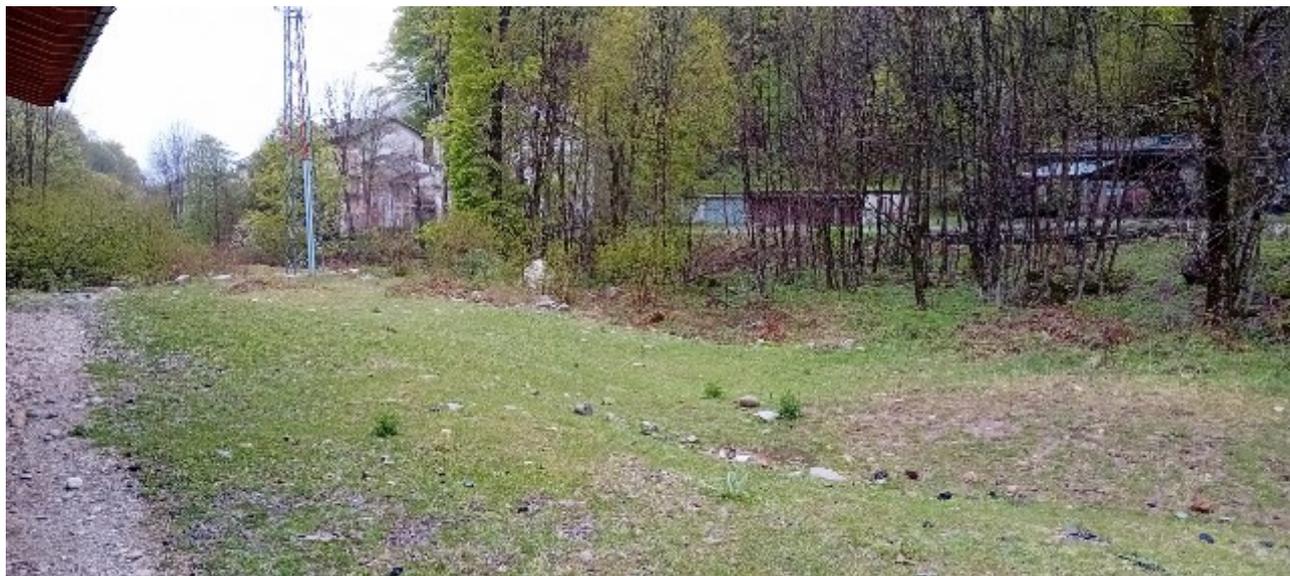
Figura 21: vista dell'intorno della centrale di produzione, nessuna presenza di infestante.

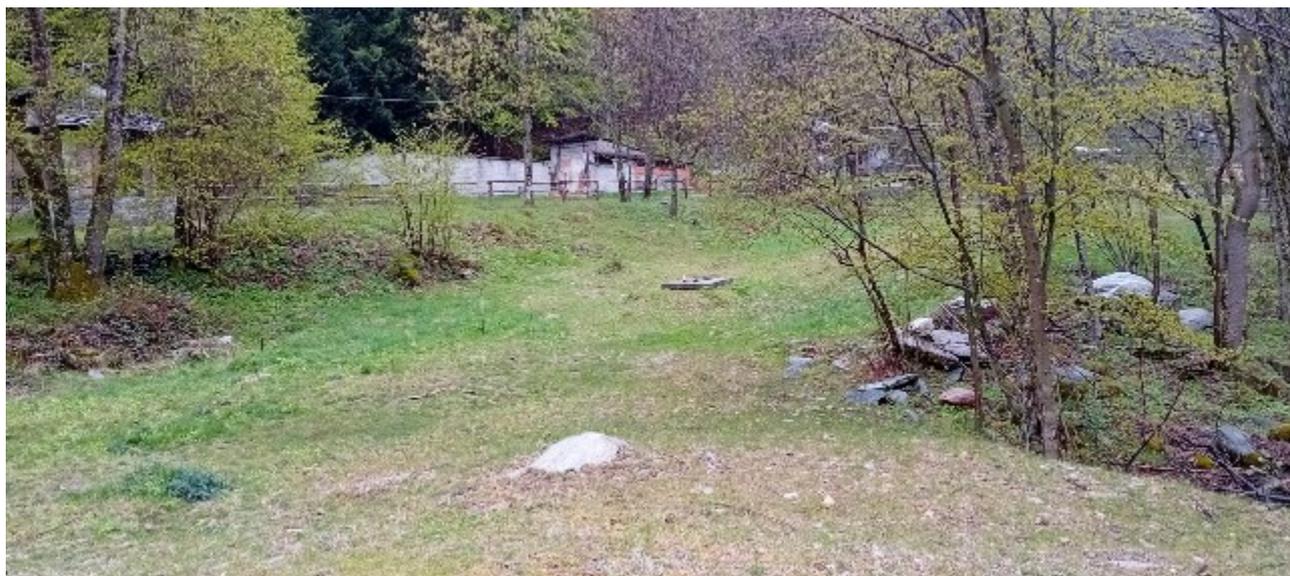
Figura 22: porzione finale della condotta forzata, nessuna presenza di infestante.

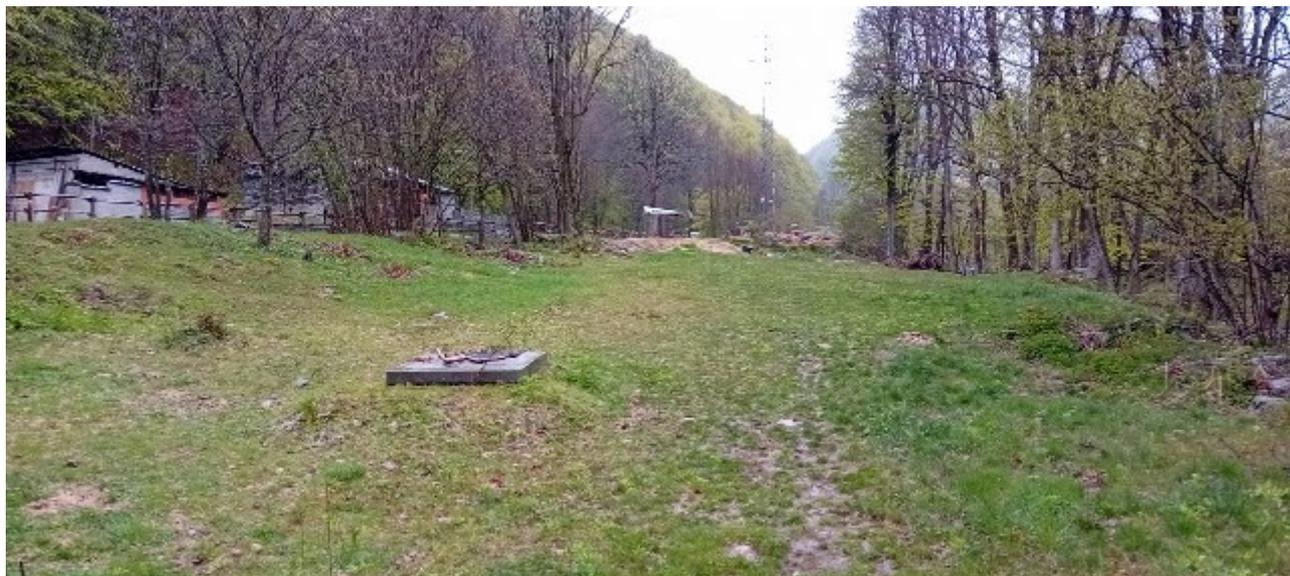
Figura 23: condotta forzata lungo la fascia di rispetto dell'elettrodotto, nessuna presenza di infestanti.

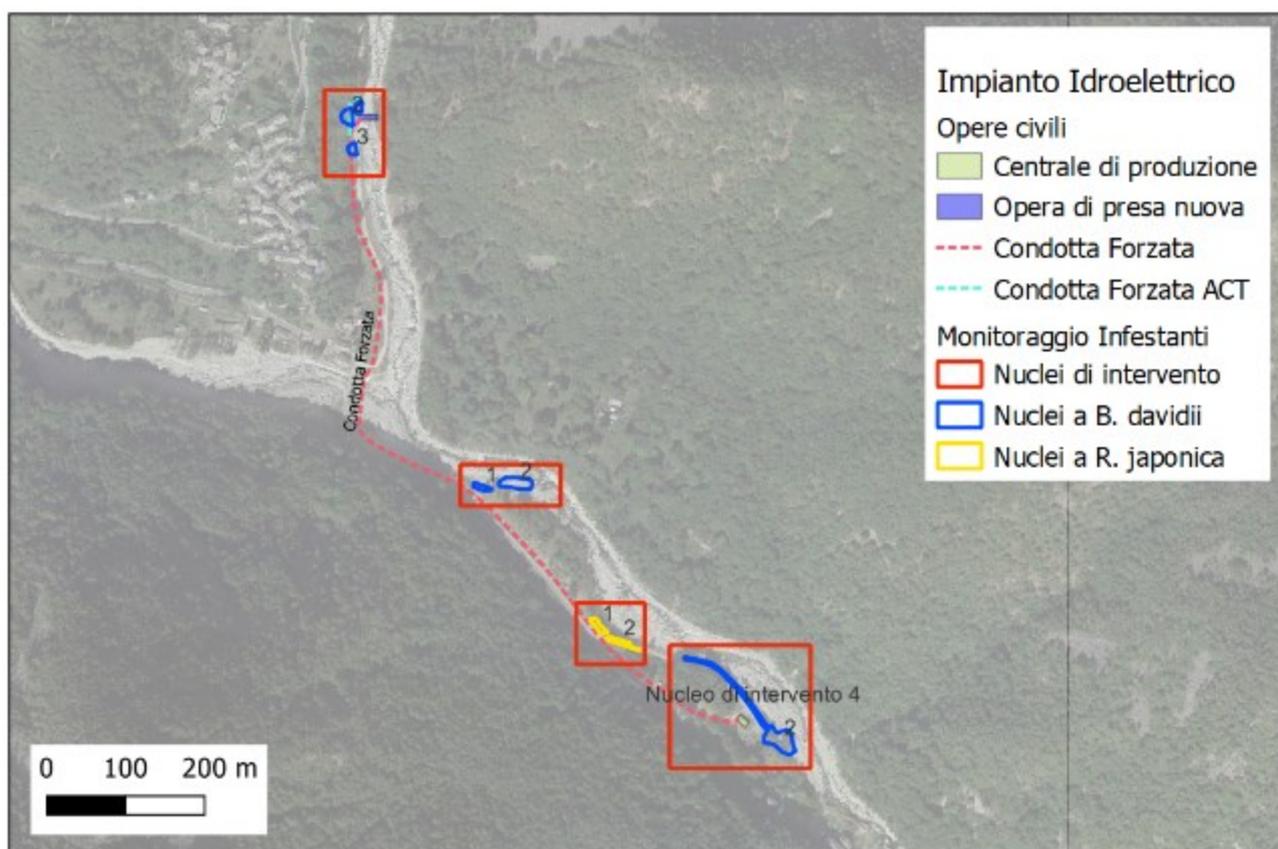
Figura 25: corografia generale dei nuclei di infestanti osservati e dei nuclei di intervento individuati.

L'analisi condotta ha consentito di individuare diversi consorzi organizzati in 3 nuclei di intervento (vedi Figura 25 e Tabella 1), nell'ambito dei quali sono proposte le azioni di contenimento riportate di seguito (Tabella 2).

3	3	Taglio selettivo a raso degli esemplari di <i>R. japonica</i> con rimozione / bruciatura delle stoppie. Inerbimento a spaglio	Mensile
4	1	Taglio selettivo a raso degli esemplari di <i>B. davidii</i> con rimozione / bruciatura delle stoppie. Inerbimento a spaglio	Mensile
4	2	Taglio selettivo a raso degli esemplari di <i>B. davidii</i> con rimozione / bruciatura delle stoppie.	Mensile
