IMPIANTO IDROELETTRICO DI ROSAZZA

REGIONE PIEMONTE – PROVINCIA DI BIELLA – COMUNI DI PIEDICAVALLO E ROSAZZA

DOMANDA DI VARIANTE IN SANATORIA

**PROGETTO DI MODIFICA SCALA DI RISALITA
DELL'ITTIOFAUNA**

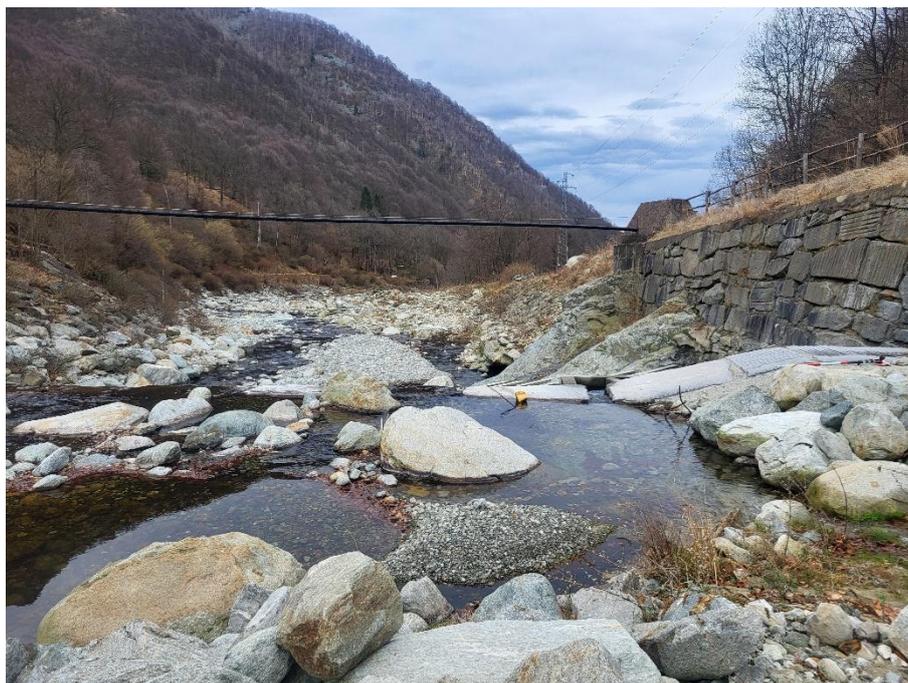
Figura 2.1: Vista luce di alimentazione su traversa

- Presenze di un dislivello eccessivo tra lo stramazzo di imbocco ed il fondo alveo;
- Presenza eccessivi tra le vasche 14-15-16 e 21-22-23;
- Luce di alimentazione della scala di risalita ritenuta non sufficiente;

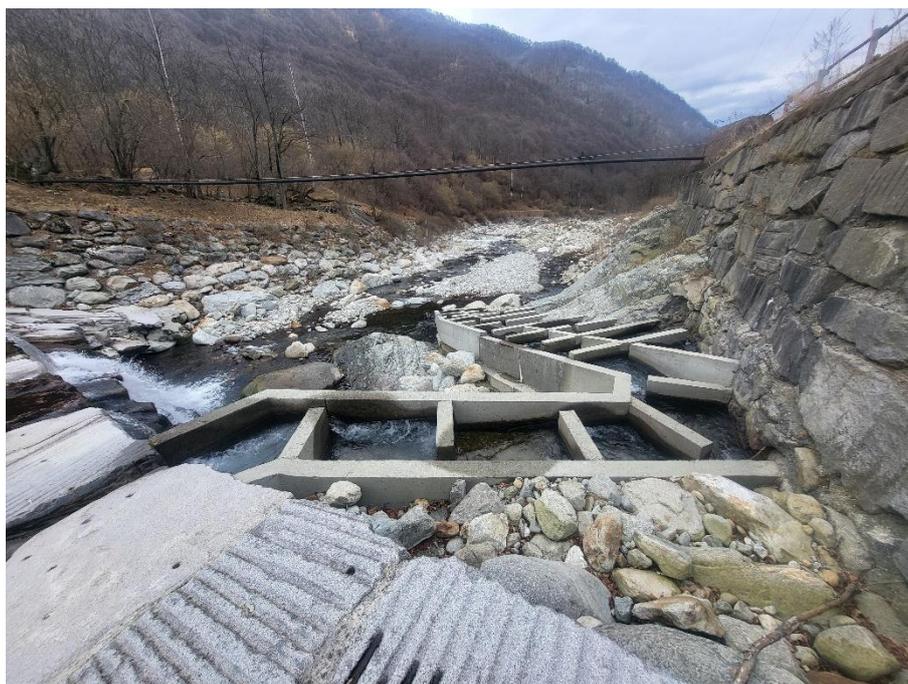
Figura 2.2: Vista Scala di risalita da monte verso valle

- 1) sfruttando l'area in destra idrografica tra la scala di risalita e la traversa (visibile dalla foto 2.2),
- 2) riprofilando la roccia affiorante che occupa parzialmente le vasche di destra,
- 3) allargando le vasche verso l'alveo di 1 metro e
- 4) aggiungendo nel tratto di valle di nuove vasche con modifica del fondo inclinato relativo alle ultime 2 vasche realizzate.

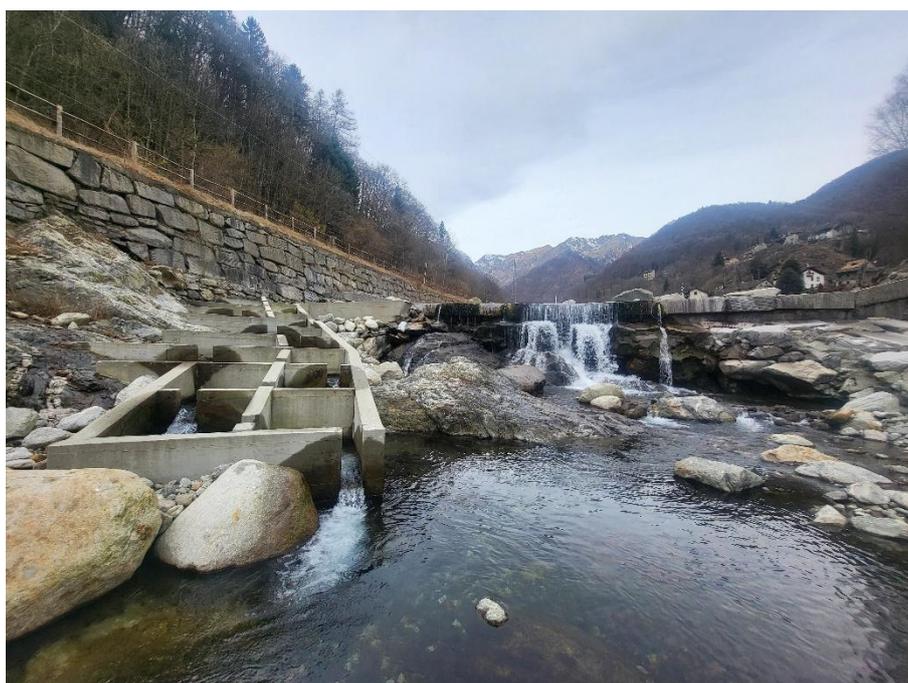
Figura 2.3: Vista Scala di risalita da valle verso monte

Come si può notare la scala risalta è realizzata in aderenza alla roccia affiorante presente in destra idrografica, la quale contribuisce a fornire un ambiente più naturale alla risalita dell'ittiofauna oltre che a fornire sostegno strutturale all'opera. La modifica qui proposta si inserisce in tale contesto.

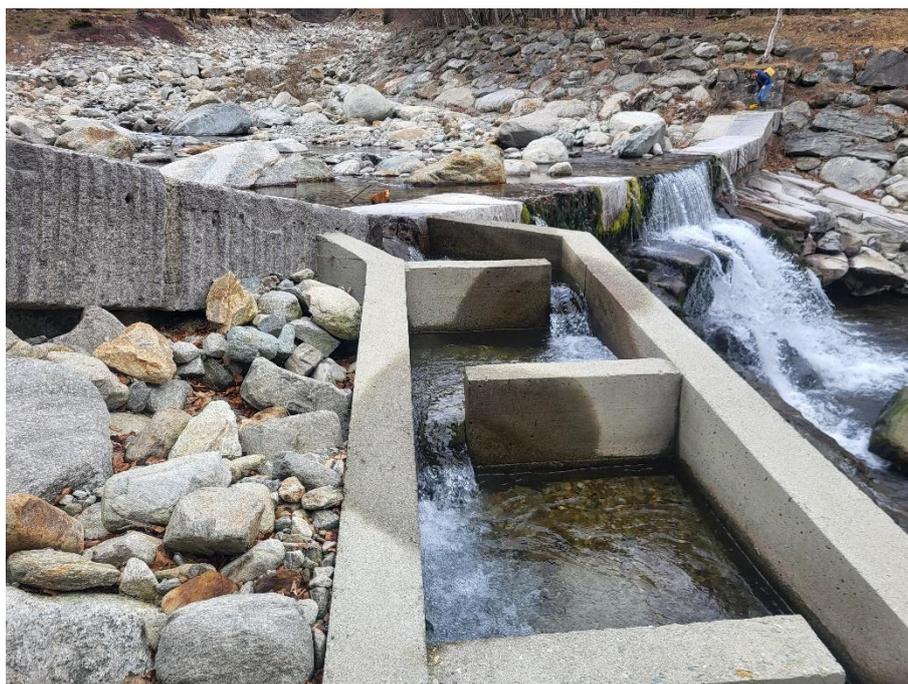
Figura 2.4: Vista 1 bacini

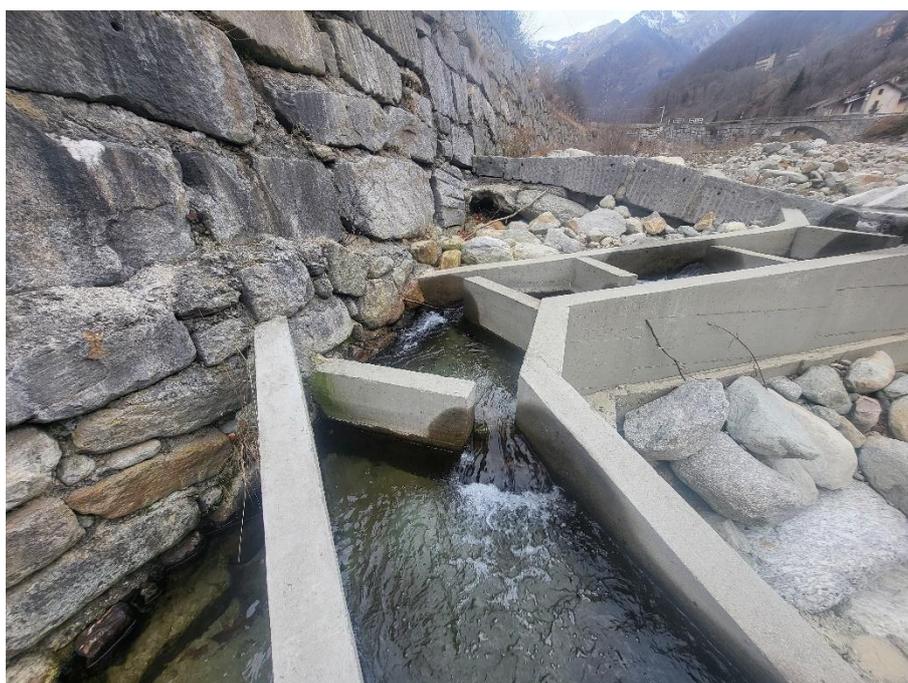
Figura 2.5: Vista 2 bacini

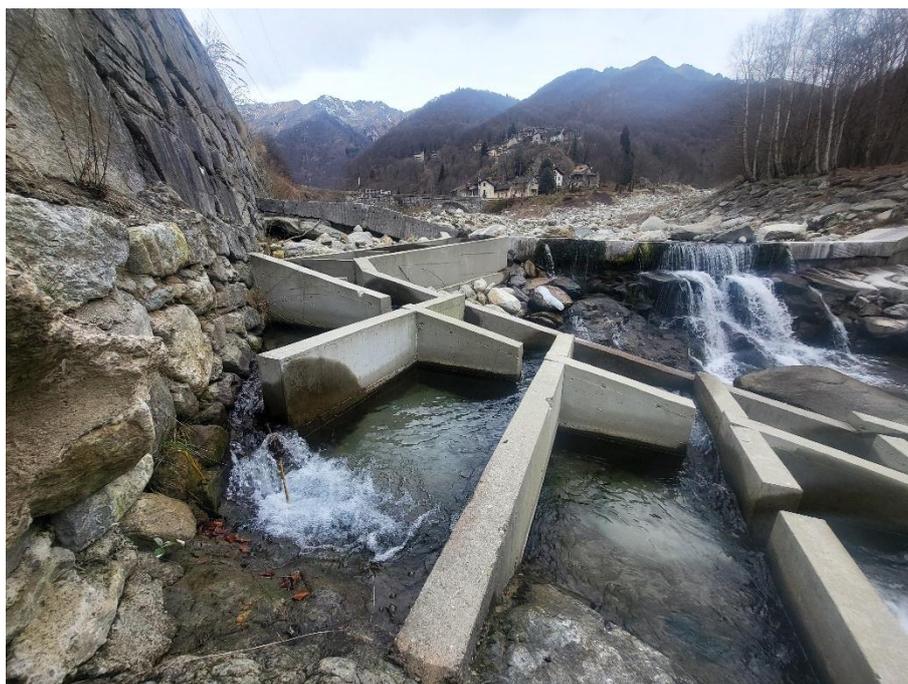
Figura 2.6: Vista 3 bacini

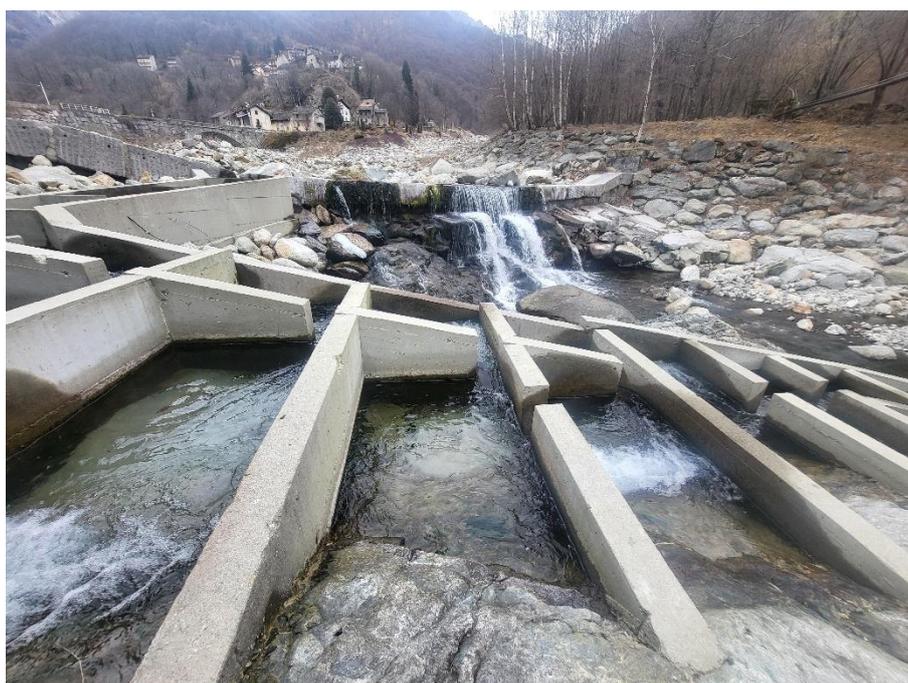
Figura 2.7: Vista 3 bacini

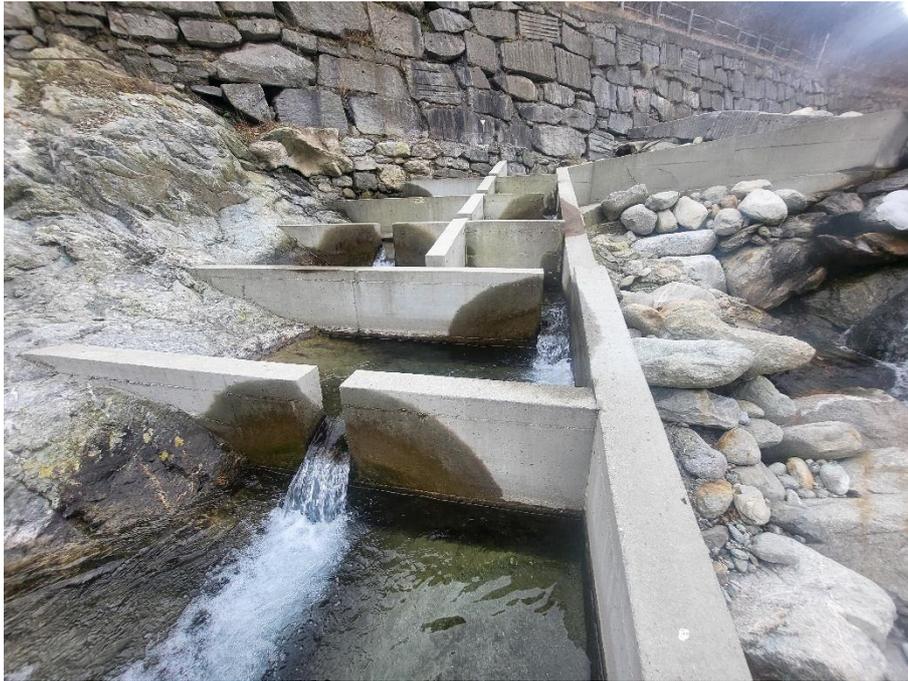
Figura 2.8: Vista 4 bacini

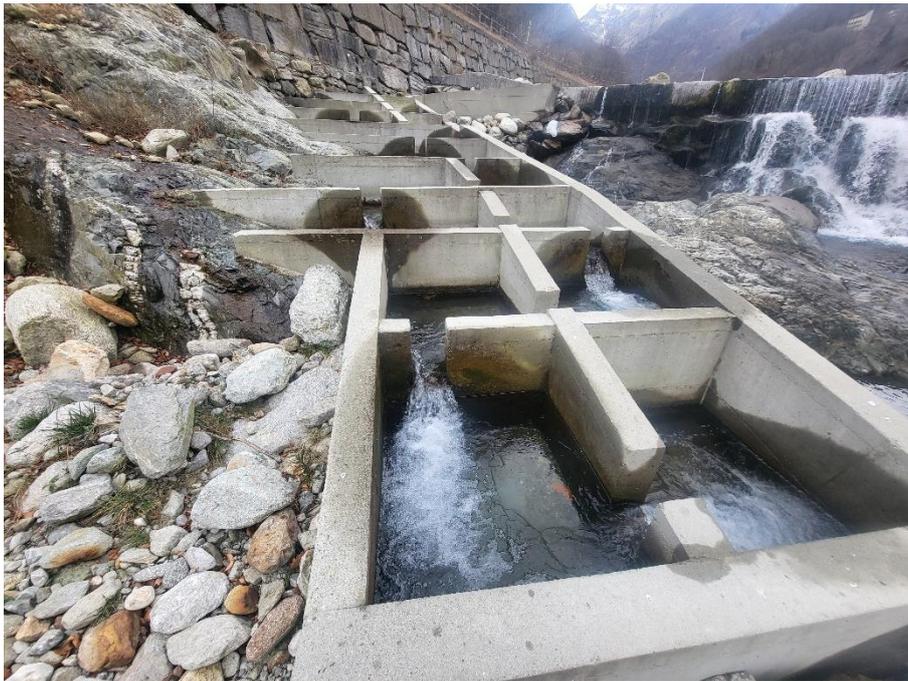
Figura 2.9: Vista 5 bacini

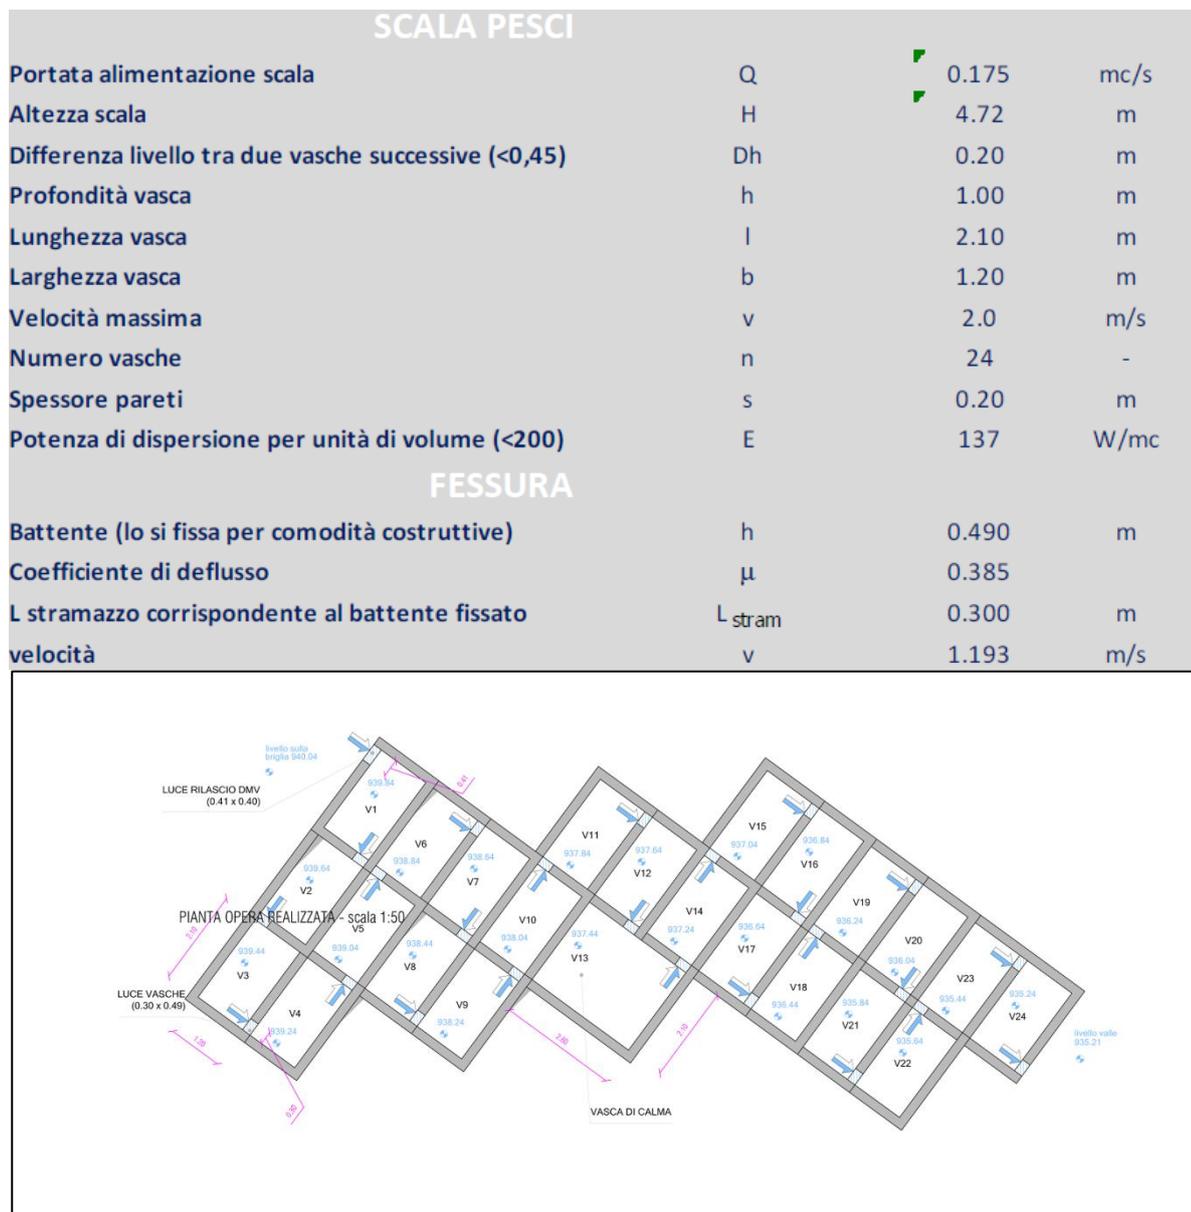
Vengono di seguito riportati i valori relativi alla scala di risalita come da progetto autorizzato.

Figura 3.1: Valori e planimetria scala autorizzata

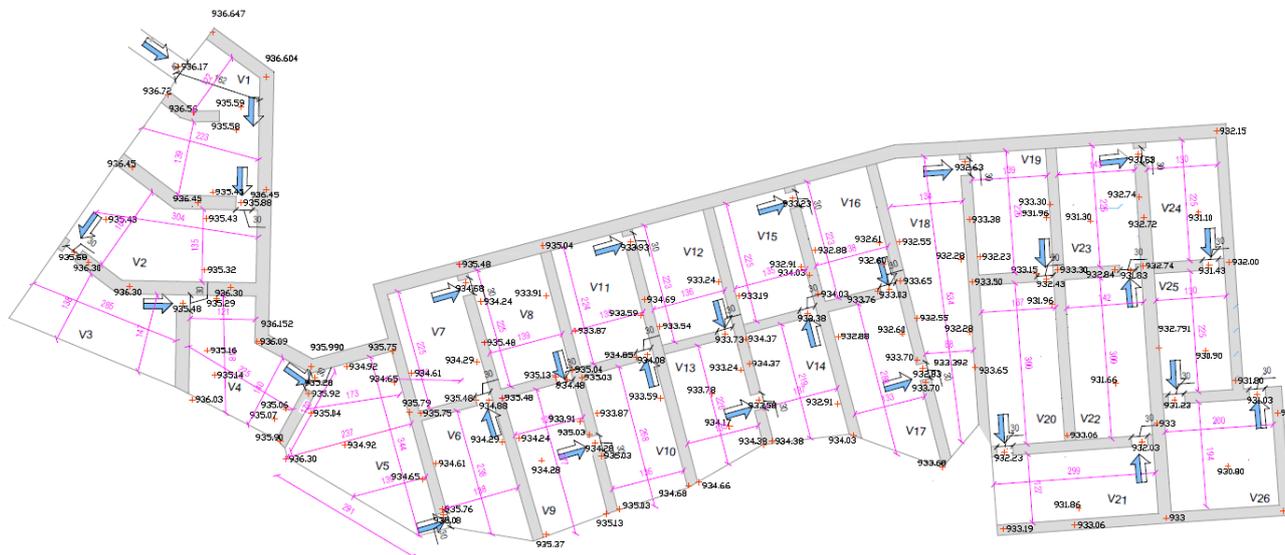
Viene di seguito riportata prima la planimetria della scala comprendente le modifiche previste e poi la tabella riepilogativa dei risultati ottenuti.
