# IMPIANTO IDROELETTRICO DI ROSAZZA

REGIONE PIEMONTE – PROVINCIA DI BIELLA – COMUNI DI PIEDICAVALLO E ROSAZZA

**DOMANDA DI VARIANTE IN SANATORIA**

**RELAZIONE PAESAGGISTICA  
OPERE DI DIFESA IDRAULICA**

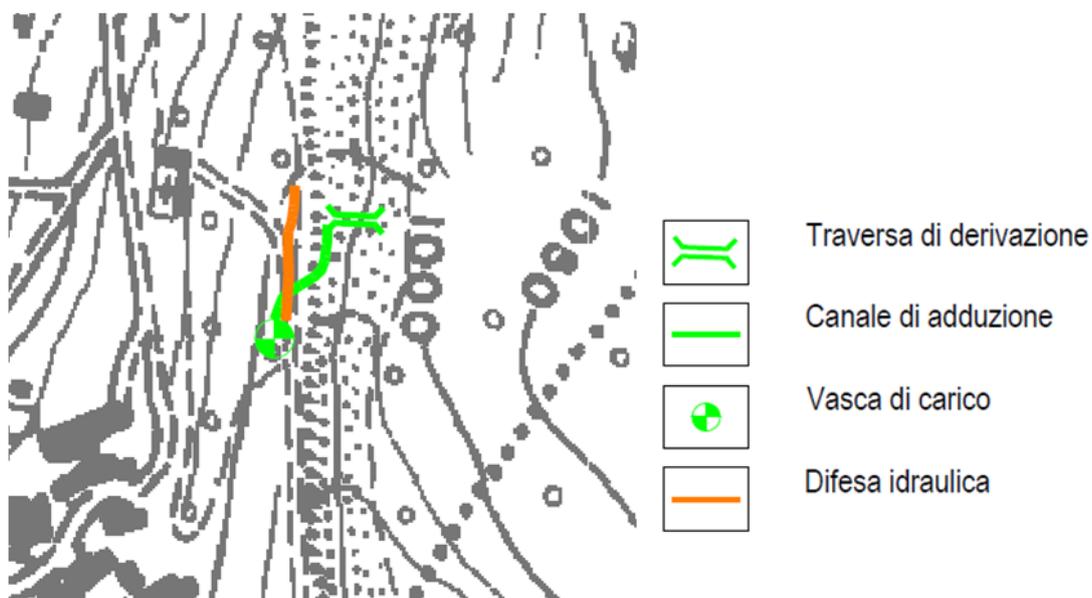
Figura 1.1 Collocamento su CTR del posizionamento relativo all’opera di difesa idraulica

Di seguito si riporta stralcio di tale tavola con evidenziati gli elementi suddetti relativamente alla traversa di presa e vasca di carico.

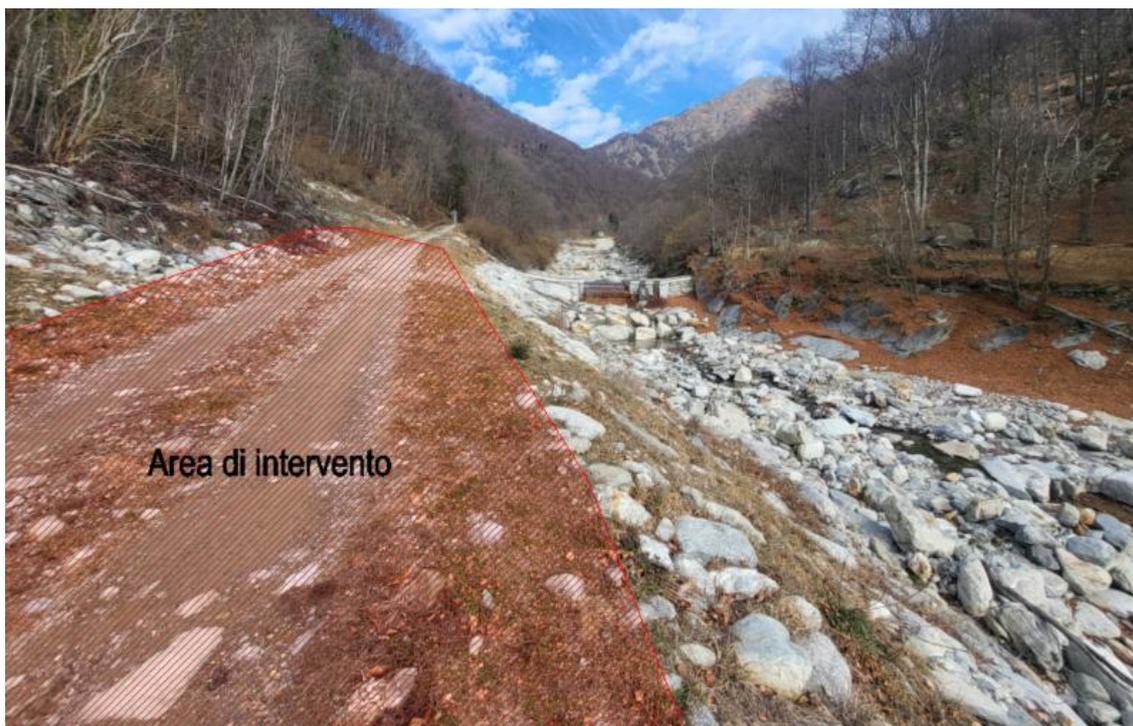
*Figura 1.2: Area di intervento*

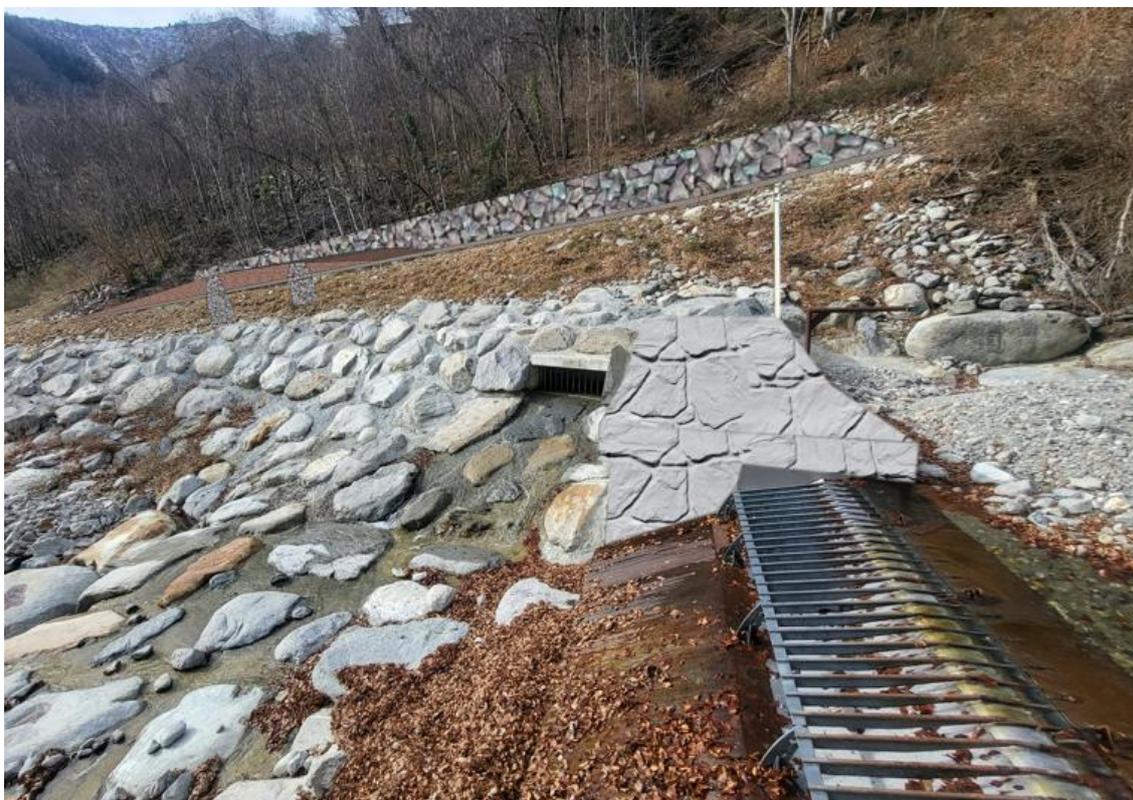
*Figura 1.3: Foto inserimento opera di difesa idraulica*

- Mantellata/scogliera in massi a difesa del piede del versante in destra idraulica, a monte della strada interpoderale;
- N° 2 Deflettori in pietrame e malta, a scudo passivo per eventuali portate di esondazione;
- Massicciata stradale con materiale spaccato grossolano, per ovviare al dilavamento;

Ad integrare le difese idrauliche dell'alveo inciso, a protezione del versante in destra, si propone una mantellata, radente rispetto al terreno, in massi di opportune dimensioni e peso ( $1 < \text{ton} < 1.5$ ). Quest'ultima si sviluppa, da monte, a partire dalla proiezione del franco pari ad un metro del livello di piena Q500 di riferimento, e per circa 30-35 metri a valle, sino all'esaurirsi della rampa di raccordo in rilevato. La finalità della difesa spondale appena descritta è di proteggere, dall'eventuale esondazione di portate di piena eccezionale, il tratto di versante potenzialmente più vulnerabile.

Al fine di ovviare al rischio remoto che portate di esondazione possano, con la loro forza erosiva, dilavare la massicciata della pista interpoderale, causare fenomeno erosivi di aggiramento e minacciare i fabbricati a ridosso del ponte Pinchiolo, come già avvenuto in occasione dell'alluvione dell'1981, si intende prevedere due "deflettori" (pennelli) planimetricamente inclinati di  $45^\circ$  rispetto allo sviluppo della pista. Grazie a questi repellenti idraulici, eventuali portate di esondazione verrebbero ri-convogliate nell'alveo inciso, senza arrecare danni significativi al contesto circostante. Per un migliore inserimento paesaggistico, gli speroni risulteranno completamente interrati dal rilevato stradale, indispensabile per il corretto raccordo della pista esistente.

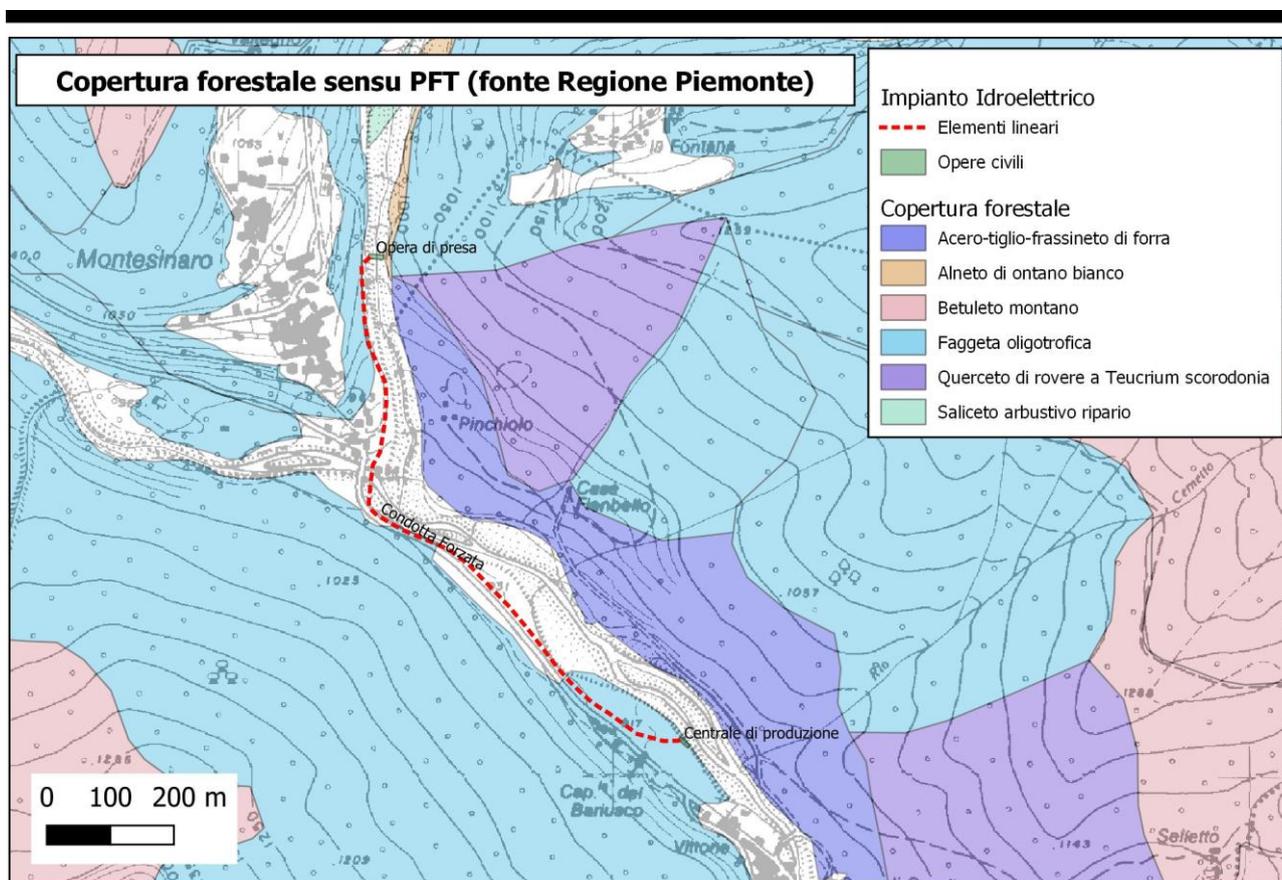
Figura 3.1: stralcio della carta forestale del Piemonte (area forestale 41 Valle Cervo)

La vocazionalità dell’area in esame, come anche riportato dalla carta forestale del Piemonte (vedi figura seguente e tavola 2), è per la faggeta, relativamente alla quale si riscontra la presenza di tipologie della Faggeta oligotrofica e dell’Acero-frassineto di forra.

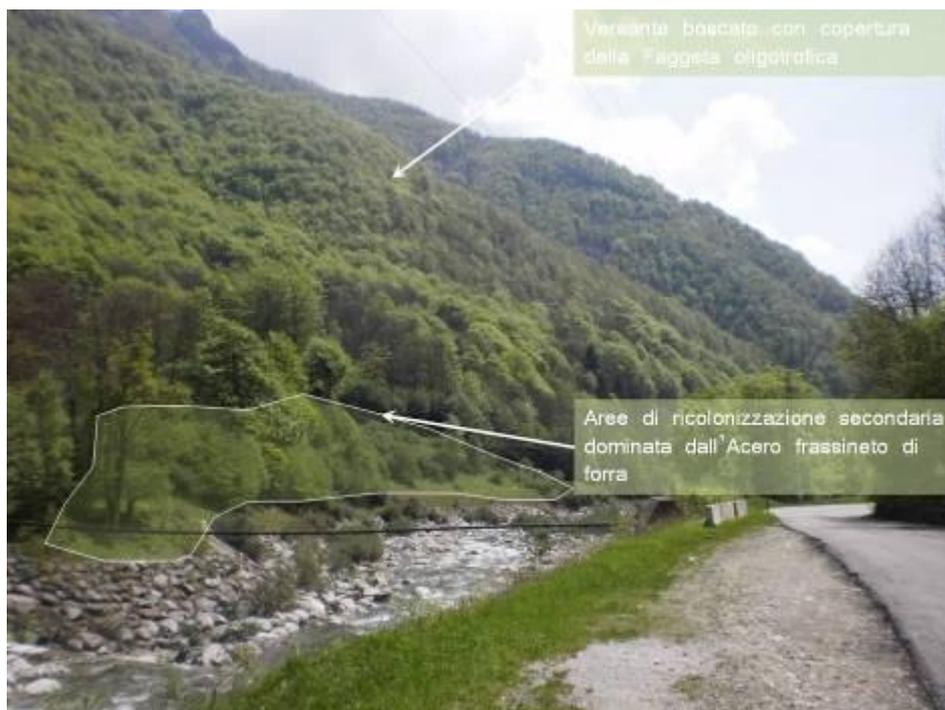
Figura 3.2: immagine del versante sinistro del Cervo. si noti la densa copertura boschiva e l'evidenza della diversa condizione delle formazioni di ricolonizzazione secondaria prossime agli interventi di difesa spondale. L'immagine è stata scattata dalla sponda destra del Cervo in corrispondenza della confluenza con il Chiobbia - ripresa estate 2013.

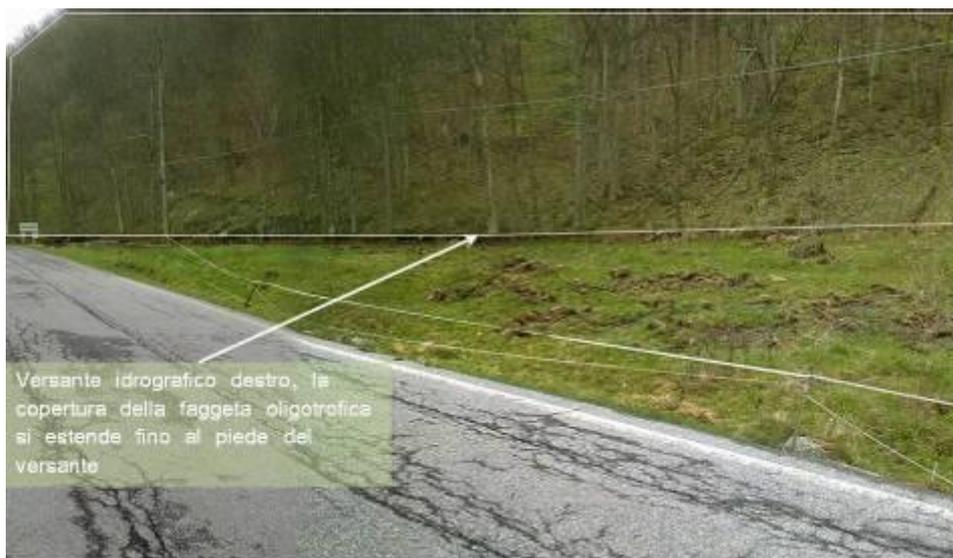
Figura 3.3: vista del versante destro, la copertura forestale è di alto fusto con caratteri di spessina - ripresa estate 2013.

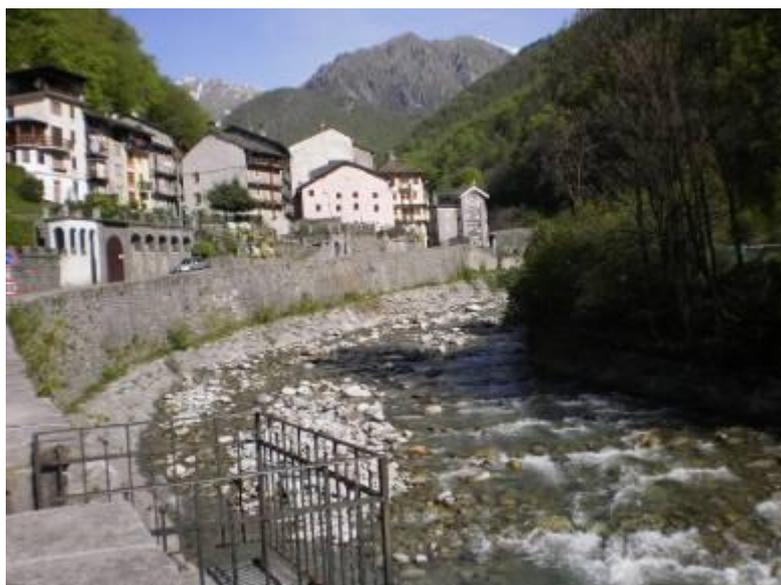
*Figura 3.4: l'importanza della roccia per l'edificato rozzazese, la sienite in blocchi utilizzata anche per le sponde del Cervo.*

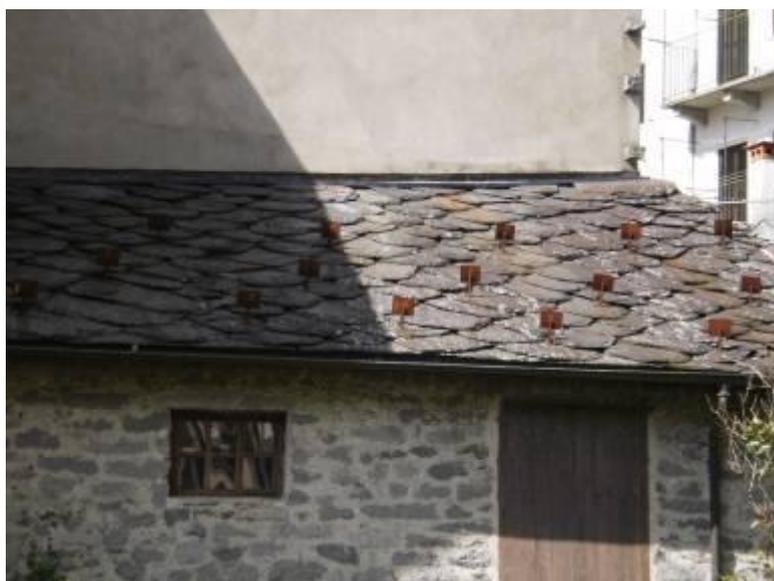
*Figura 3.5: dettaglio di un edificio del contesto rurale: i muri in pietra (sienite) e la copertura in lose e il legno per gli altri elementi strutturali.*

Murature in sasso: sia per le abitazioni che per il sostegno delle infrastrutture, nelle quali sono chiaramente visibili le pietre locali

Coperture in lose: pietre modellate in forma simil-lamellare che opportunamente giustapposte vanno a costituire il tetto delle abitazioni con un caratteristico disegno.

Strutture accessorie in legno: come, ad esempio, balconi e "infissi" a rappresentare l'altra diffusissima risorsa della valle.
