IMPIANTO DI PRODUZIONE IDROELETTRICA DI ROSAZZA

RAPPORTO DI PROVA

DOMANDA DI VARIANTE IN SANATORIA

1 MONITORAGGIO COMUNITÀ MACROBENTONICA

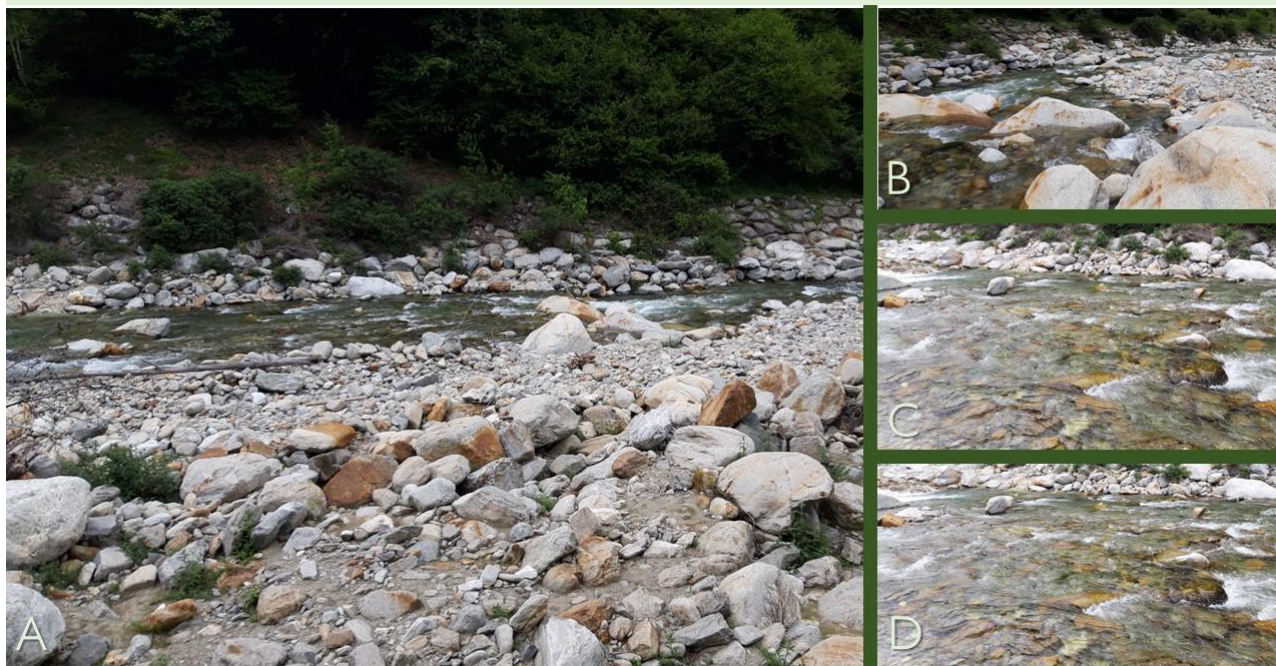
Stazione Cer Sot

Microhabitat [%]	Micro	Meso	Macro	Mega
	10	30	30	30

Figura 2: stazione di campionamento rappresentativa del tratto di Cervo sotteso: A) panoramica del tratto campionato. B e C particolari del substrato e dei microhabitat dominanti. D: vista della porzione di monte del tratto campionato.

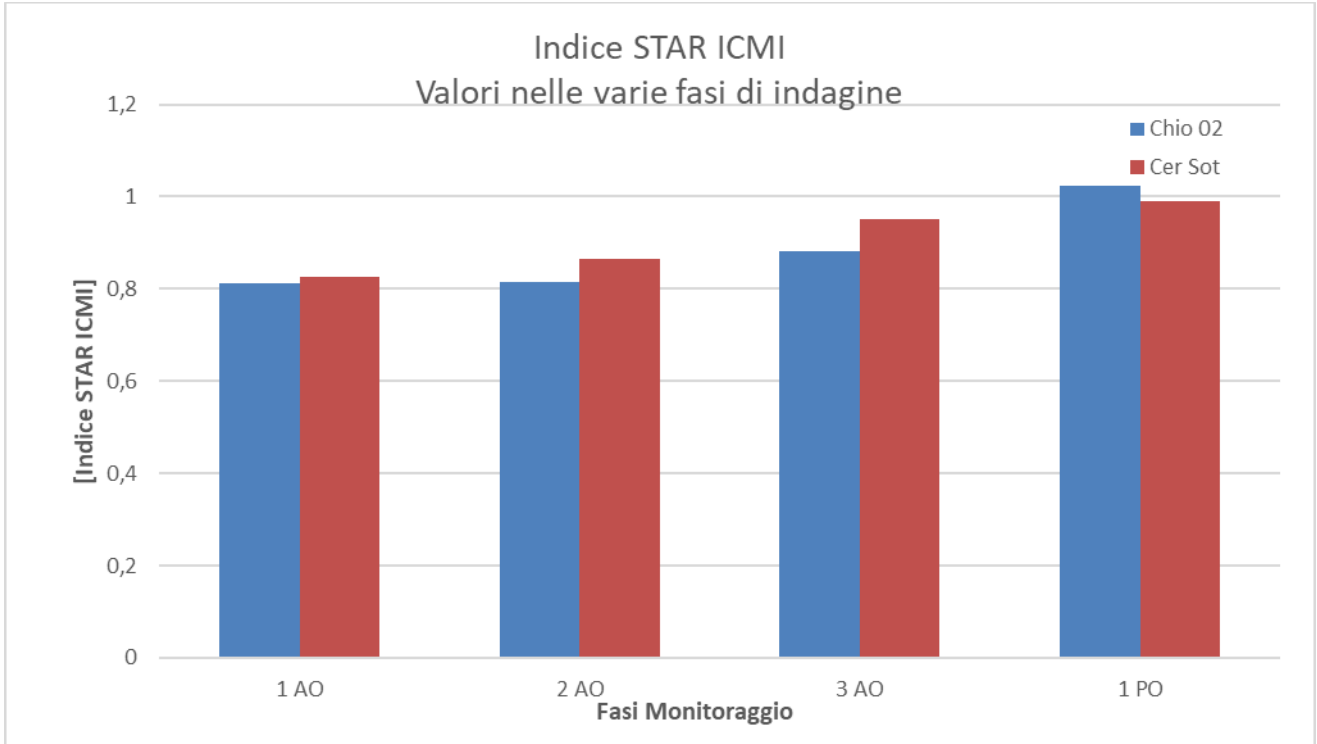
Figura 3: andamento dell'indice STAR ICMI relativamente al monitoraggio Ante operam, svolto nel 2021 e nella presente osservazione, condotta in maggio 2023 ad impianto realizzato e attivo. Come è evidente, il valore dell'indice calcolato più alto è nella presente fase. AO: fase Ante Operam, PO: fase Post Operam.

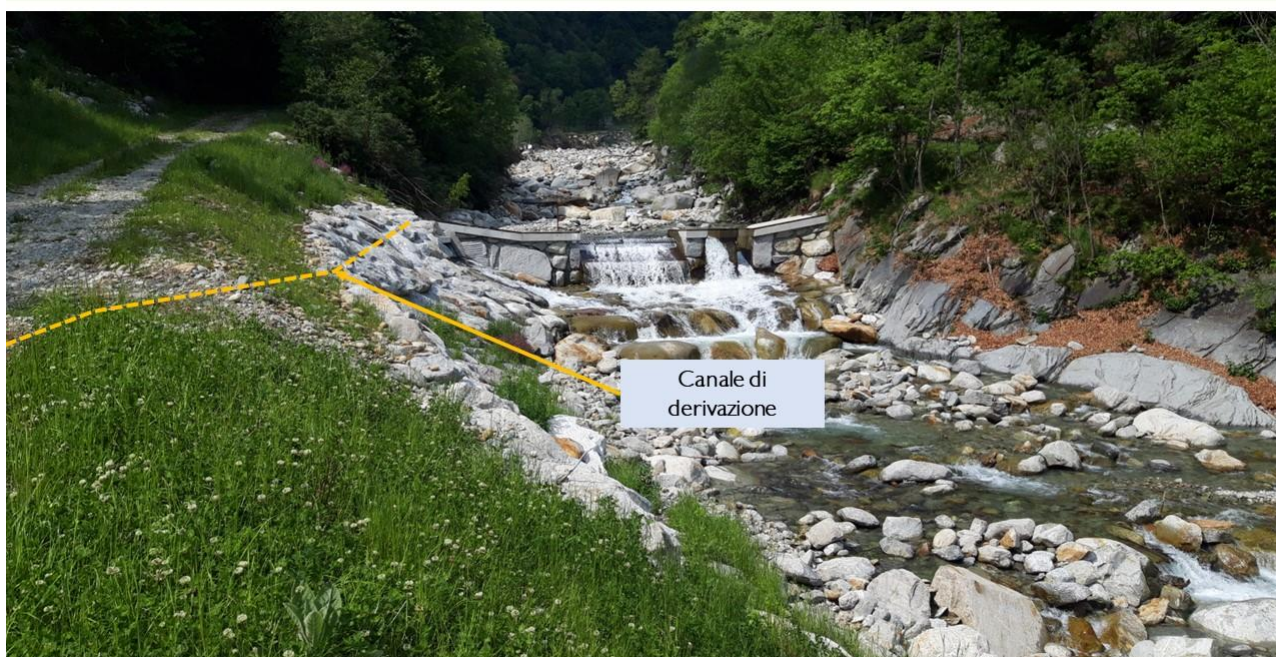
Vista opera di presa, la nuova struttura, completata e funzionante al momento dello scatto.

Figura 6: nell'intorno dell'opera di presa, immediatamente a monte e a valle della stessa, e sulle sponde, non si è rilevata la presenza di alcuna essenza. L'alveo e il sedimento presentano inoltre una scarsa presenza di particolato organico, ad opera, verosimilmente, dei recenti fenomeni di piena che hanno interessato il Chiobbia e il Cervo.

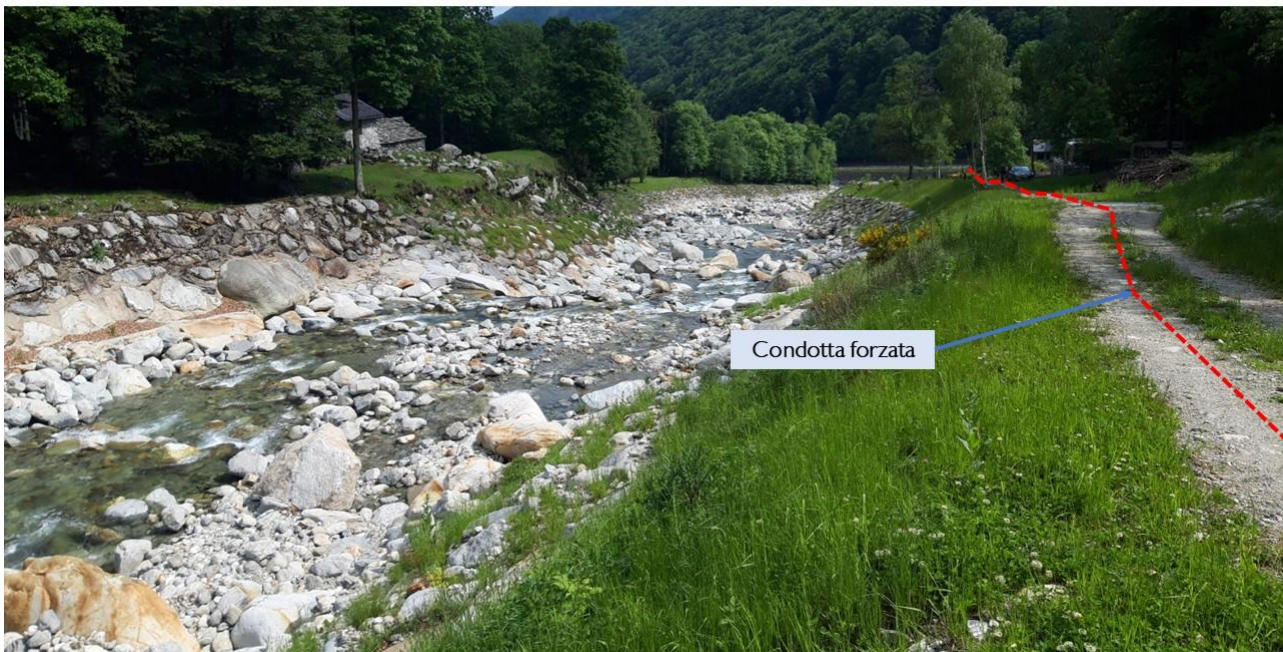
Prima parte del tratto sotteso del torrente Chiobbia.

Figura 7: alveo e sponde del tratto sotteso di Chiobbia mostrano i segni di recenti interventi di sistemazione e la copertura erbacea della sponda arginale destra, è interessata da una copertura prativa nella quale emerge la presenza di leguminose (verosimilmente derivanti dagli interventi di inerbimento). La pista sulla destra dell'immagine è nella condizione ripristinata dopo la posa della condotta forzata, che al momento si sviluppa sotto il suo tracciato.

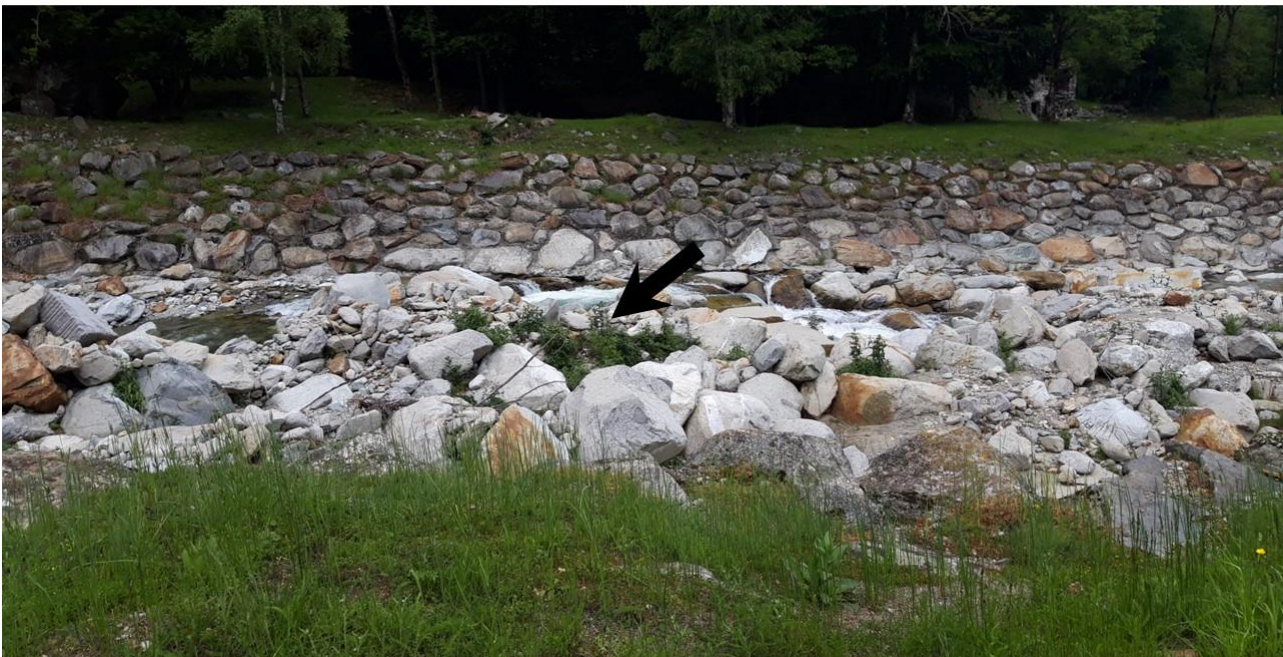
Dettaglio dell'alveo nel tratto sotteso di Chiobbia

Figura 8: al centro dell'alveo del Chiobbia sono presenti alcune piccole patch di ricolonizzazione da parte di esemplari di Buddleja davidii. La presenza di tale essenza è da tempo segnalata in questo tratto e, in occasione di interventi di sistemazioni di alveo e sponde o di fenomeni di piena, la copertura viene ridimensionata o addirittura obliterata. Le coperture presenti in alveo, delle quali si hanno evidenze da periodi ben antecedenti la realizzazione dell'impianto, non possono essere ricondotte alla sua realizzazione.

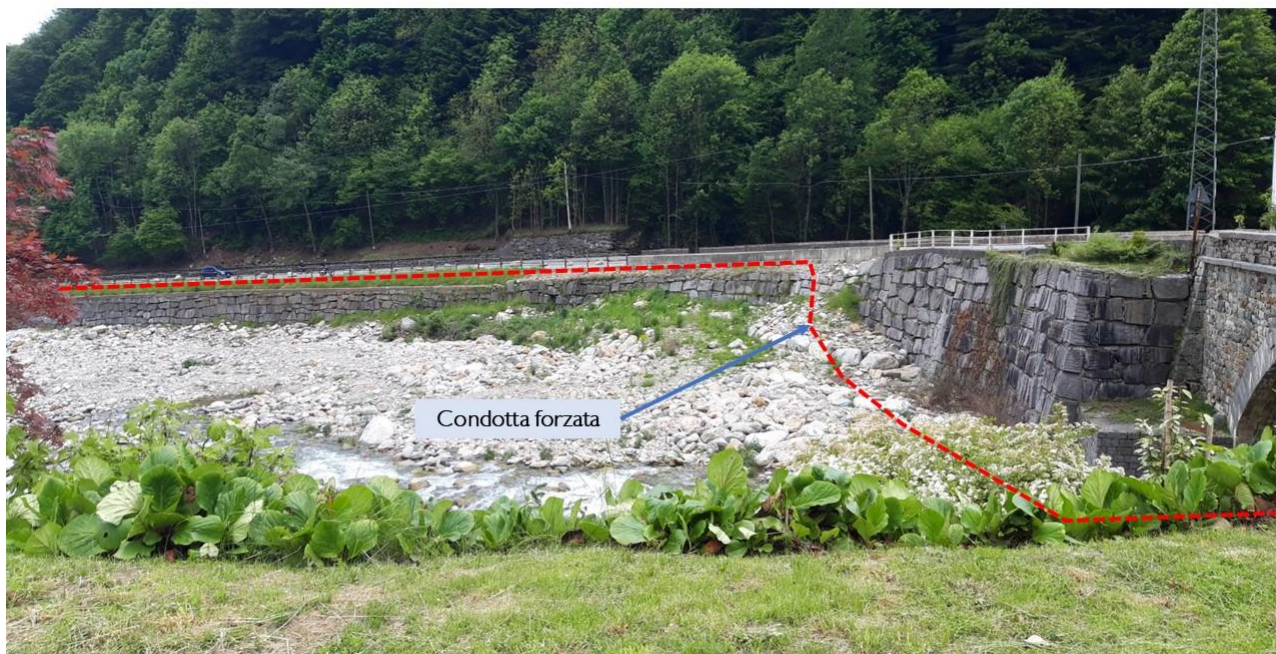
Attraversamento in sub alveo del Cervo vista da monte

Figura 9: l'attraversamento in subalveo del torrente Cervo, non mostra evidenze di ricolonizzazione di essenze infestanti. unica differenza rispetto alla condizione progressa è l'eliminazione dei 3 esemplari di *Salix alba* originariamente presenti in sponda idrografica destra al margine del ponte.

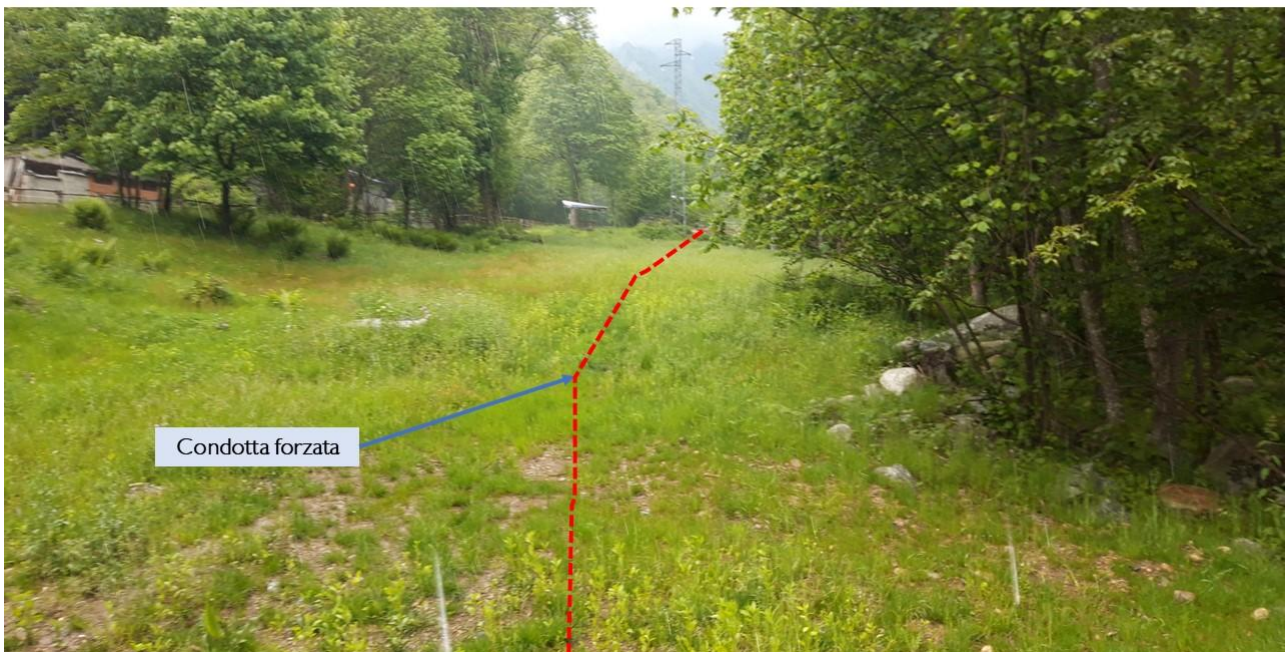
Condotta forzata tracciato lungo l'elettrodotto esistente in prossimità della centrale di produzione

Figura 11: la porzione terminale della condotta forzata è in continuità con la parte di monte, sotto la linea dell'elettrodotto. La copertura erbacea, è ancora costituita da essenze autoctone, alle quali, in prossimità della copertura boschiva, si affiancano essenze dal carattere più nemorale, ad esempio, esemplari appartenenti alla famiglia delle Geraniaceae.

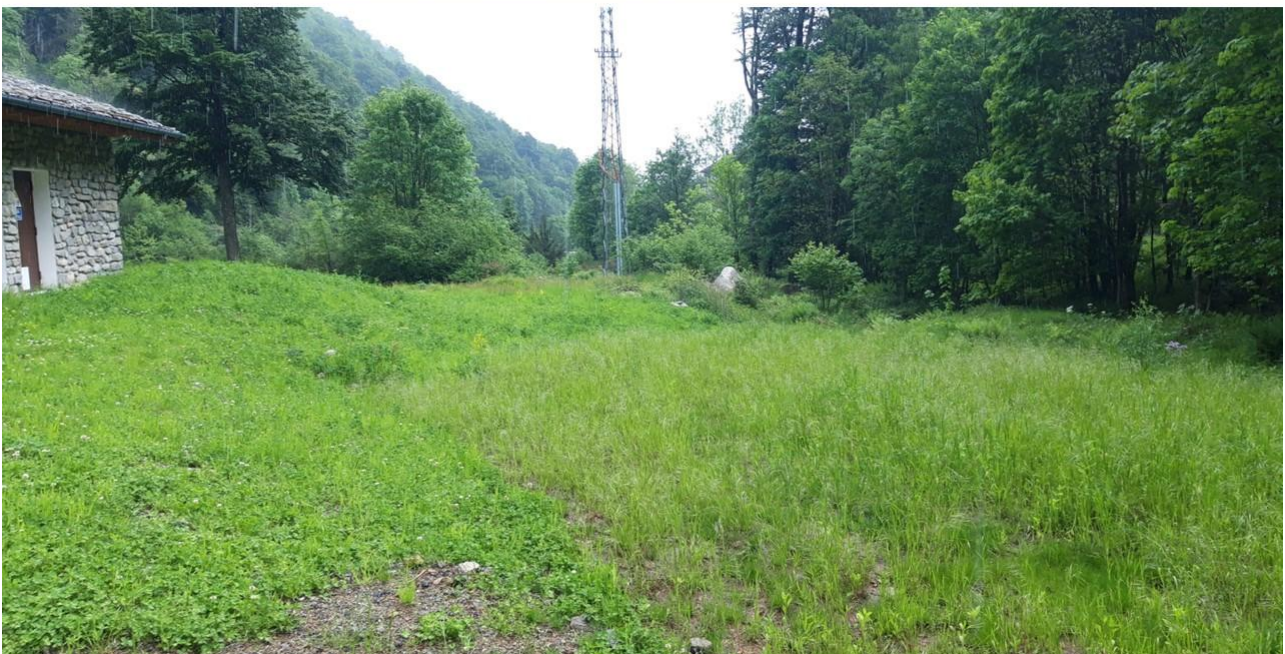
Intorno della centrale di produzione – vista da est

Figura 11: le azioni di inerbimento sembrano essere risultate funzionali nel favorire l'insediamento di una copertura erbosa omogenea anche nell'intorno dell'edificio di centrale.

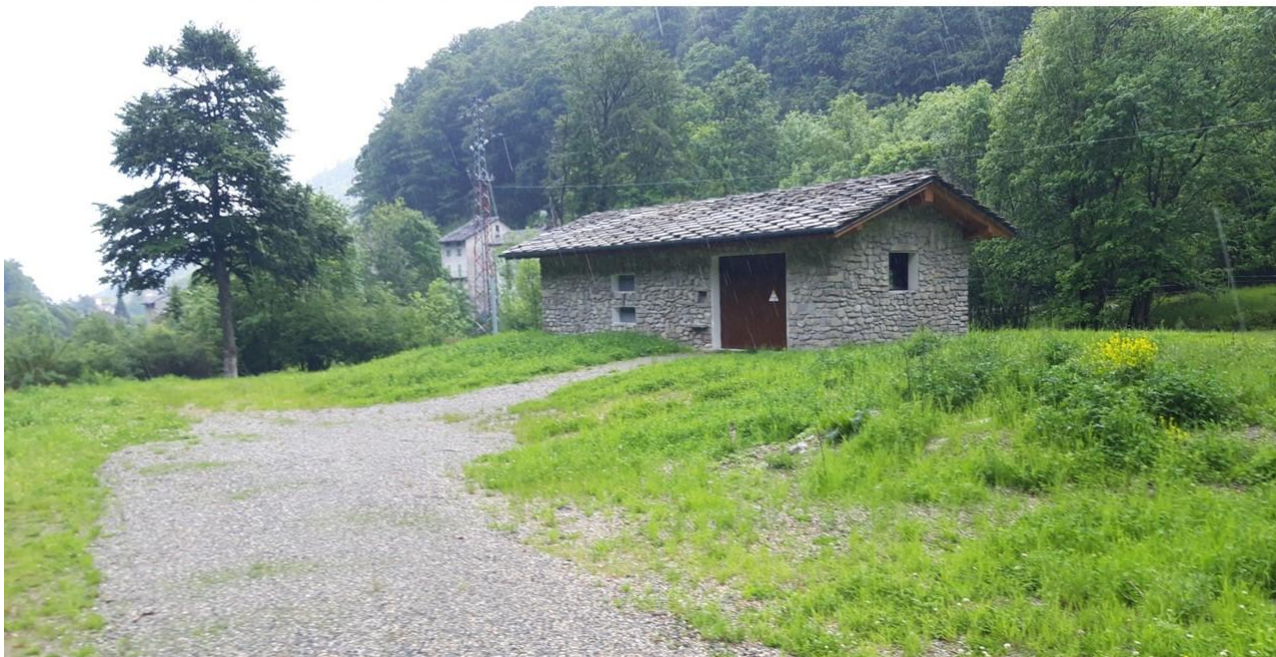
Intorno della centrale di produzione – vista da Ovest, lato fiume

Figura 13: la pista di accesso, con fondo naturale, che si diparte dalla viabilità principale varie decine di metri a monte, non presenta ai suoi margini, in posizione solitamente oggetto di ricolonizzazione da parte di ruderali infestanti.

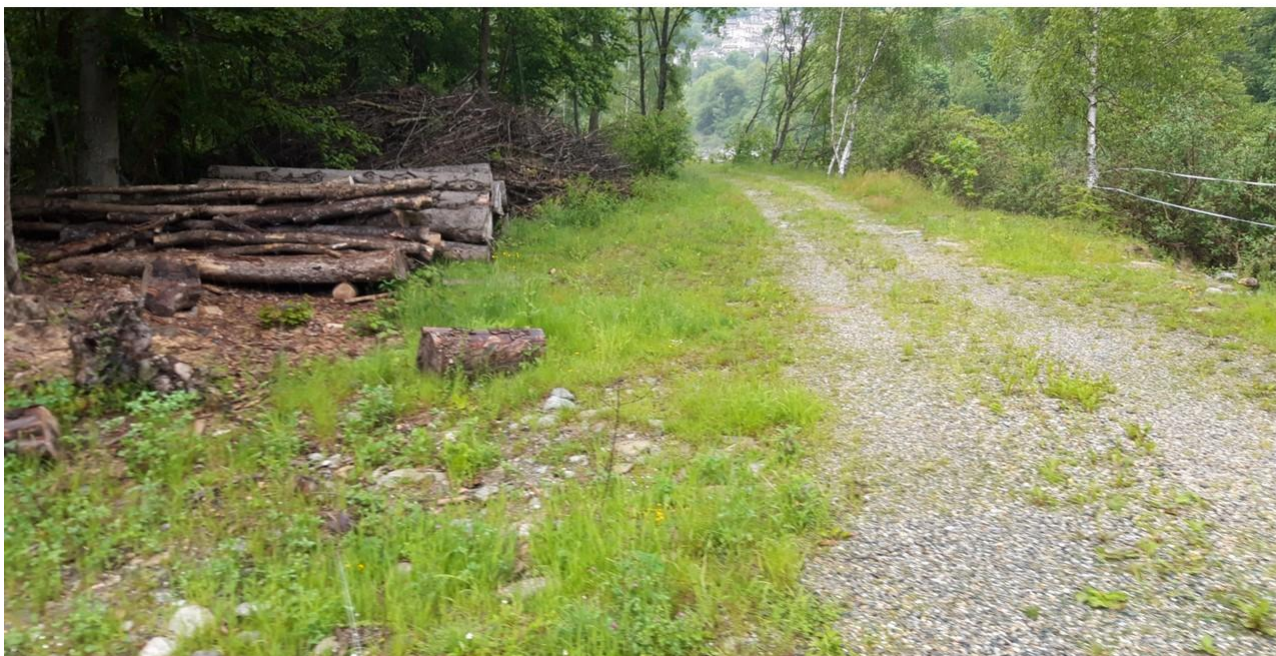
Pista di accesso alla centrale di produzione

Figura 12: la copertura più arretrata del terrazzo fluviale è caratterizzata da formazioni boschive che, già presenti prima della realizzazione dell'impianto, sembrano mantenere la medesima struttura e composizione floristica.

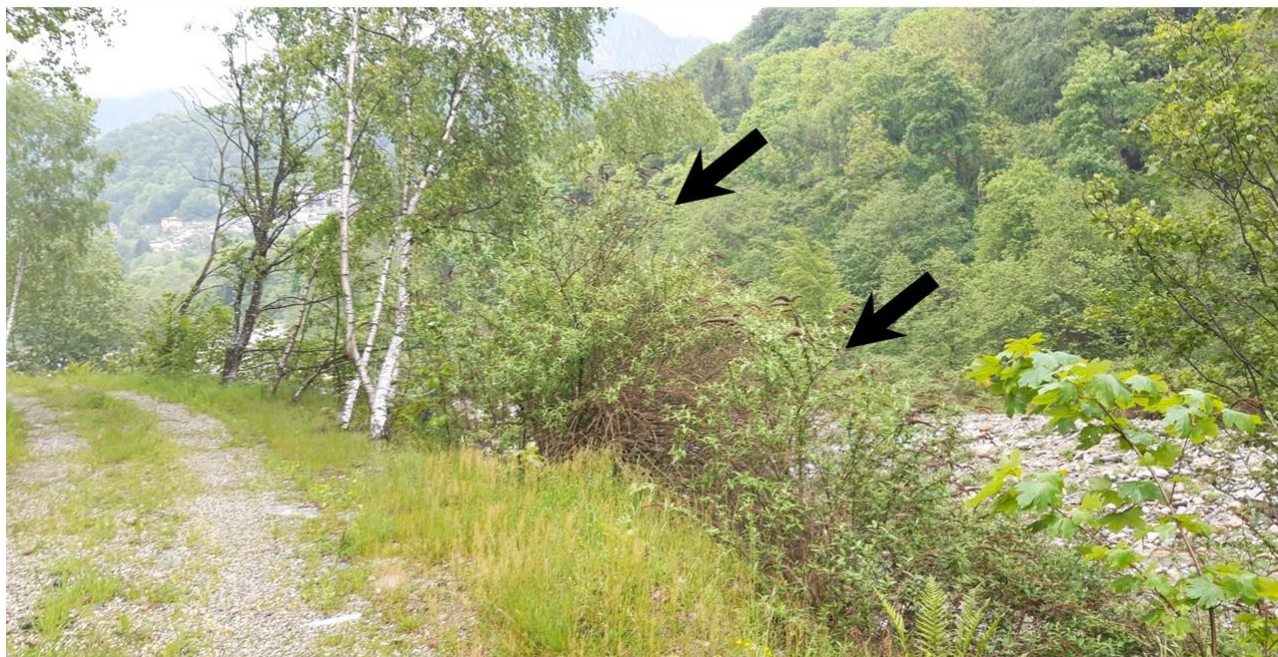
Dettaglio sponda fluviale

Figura 15 la sponda fluviale in destra idrografica del Cervo, è interessata dalla presenza di arbusti di *B. davidii* che in alcuni casi stanno raggiungendo dimensioni di rilievo. L'incidenza della copertura da parte di questa essenza è tuttavia minoritaria, poiché, lungo la scarpata arginale sono presenti maggiormente essenze autoctone rappresentate ad esempio da *Betula pendula*, *Fagus sylvatica*, *Fraxinus excelsior*. Le frecce nere indicano gli esemplari di *B. davidii*.

- le uniche infestanti di rilievo sono rappresentate da *B. davidii*, che concentra la propria presenza nelle barre fluviali e sulle sponde del Cervo. Tale situazione conferma come l'ambito fluviale analizzato sia esposto al rischio di colonizzazione da parte di questa essenza, che in passato presentava coperture molto significative.

- Le coperture di *B. davidii* rilevate lungo la scarpata arginale nel tratto compreso tra la centrale e l'innesto della pista di accesso a quest'ultima, appaiono minoritarie rispetto alle essenze autoctone coerenti con le tipologie vegetazionali della zona. Per tale ragione, pur nell'evidente impossibilità di contenere la diffusione in generale di tale essenza, lo svolgimento di interventi di taglio selettivo, rivolto unicamente agli arbusti di *B. davidii* qui presenti, potrebbe essere una misura che favorirebbe il consolidamento, almeno nel tratto in questione, di coperture autoctone e funzionali.

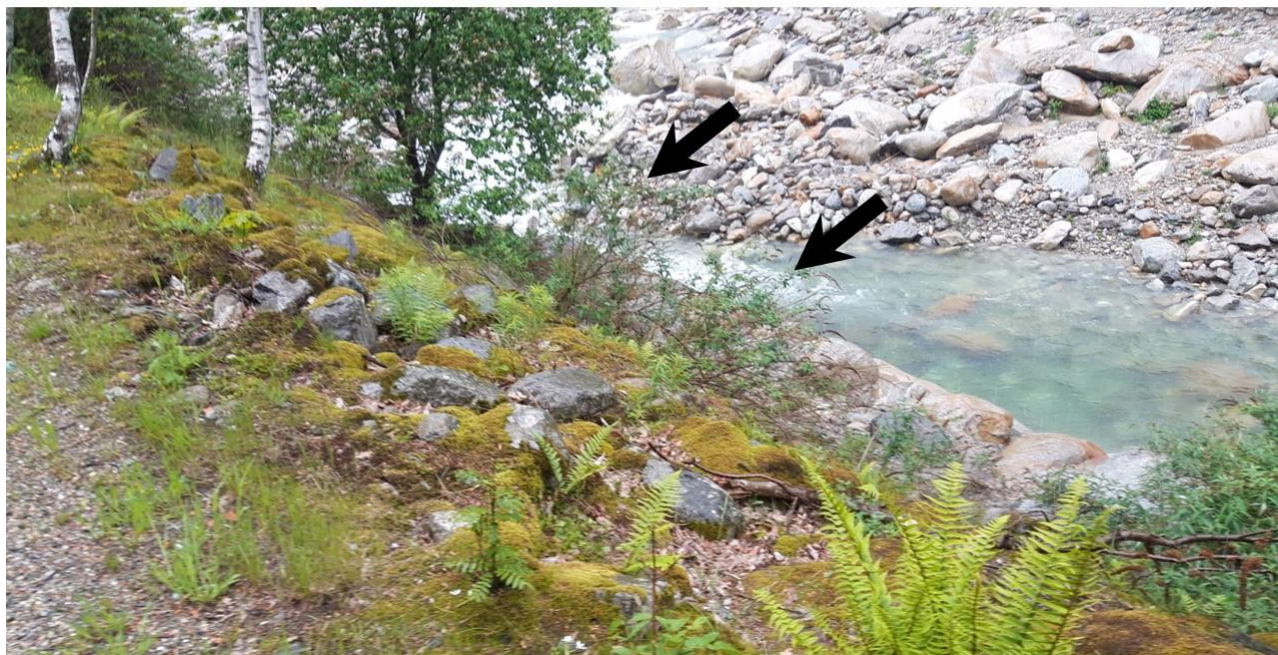
Dettaglio sponda fluviale

Figura 13: si rilevano evidenze di recente ricolonizzazione, verosimilmente in punti in cui la copertura da parte di essenze autoctone sembra più rada. Le frecce nere indicano gli esemplari di *B. davidii*.
