IMPIANTO IDROELETTRICO DI ROSAZZA

REGIONE PIEMONTE – PROVINCIA DI BIELLA – COMUNI DI PIEDICAVALLO E ROSAZZA

DOMANDA DI VARIANTE IN SANATORIA

VALUTAZIONE DI MODIFICA DEGLI IMPATTI AMBIENTALI

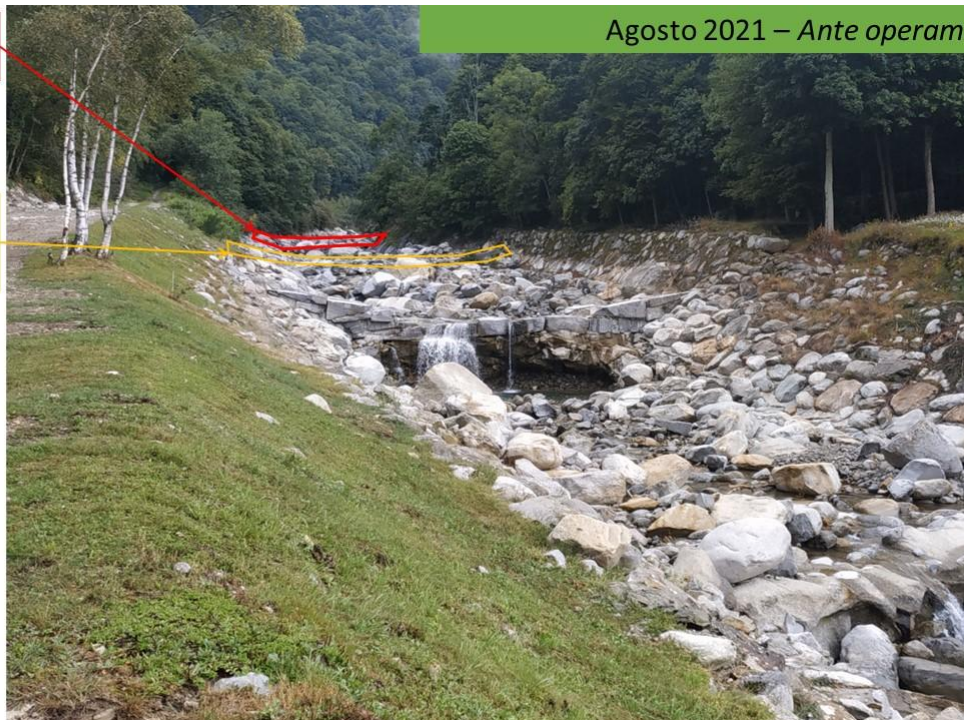
Ubicazione dell'opera effettivamente costruita

Ubicazione dell'opera di presa da progetto autorizzato

Dalle immagini poste a confronto si nota come la posizione effettiva dell'opera di presa (a monte di circa 36 m) abbia allungato il tratto di Chiobbia esposto alla riduzione di portata (ora pari a 396 m invece di 360 m che significa un incremento in percentuale del tratto sotteso rispetto alla

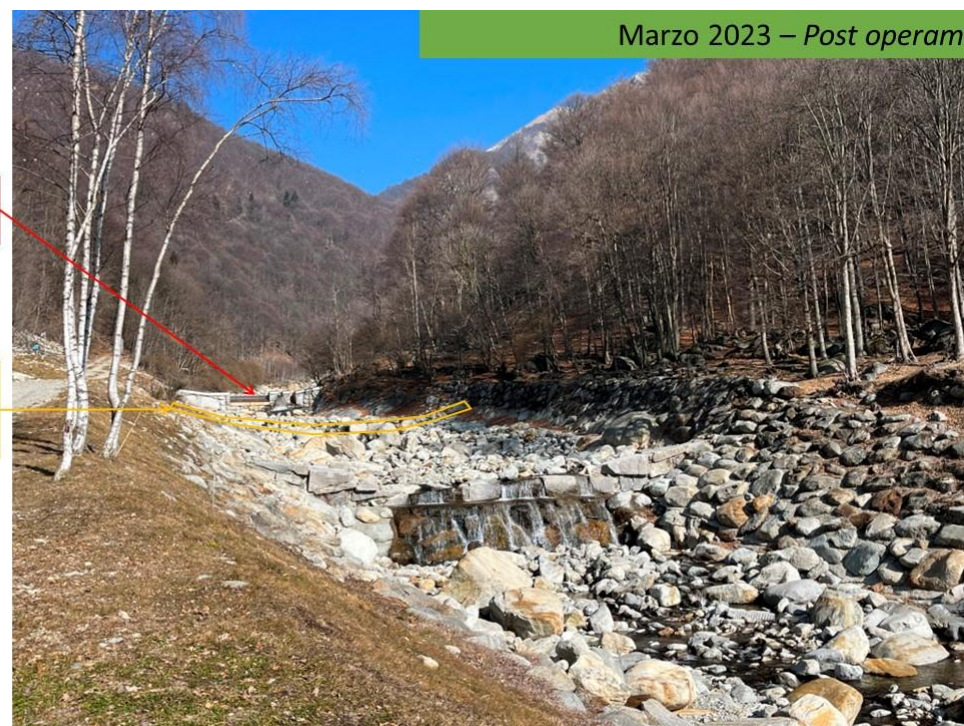
Ubicazione dell'opera effettivamente costruita

Ubicazione dell'opera di presa da progetto autorizzato

Con specifico riferimento alla componente vegetazionale riparia osservando il tratto compreso tra la presa in progetto (in arancio) e la presa effettivamente realizzata, si può affermare che l'assetto delle coperture presenti, non abbia subito modificazioni sostanziali.

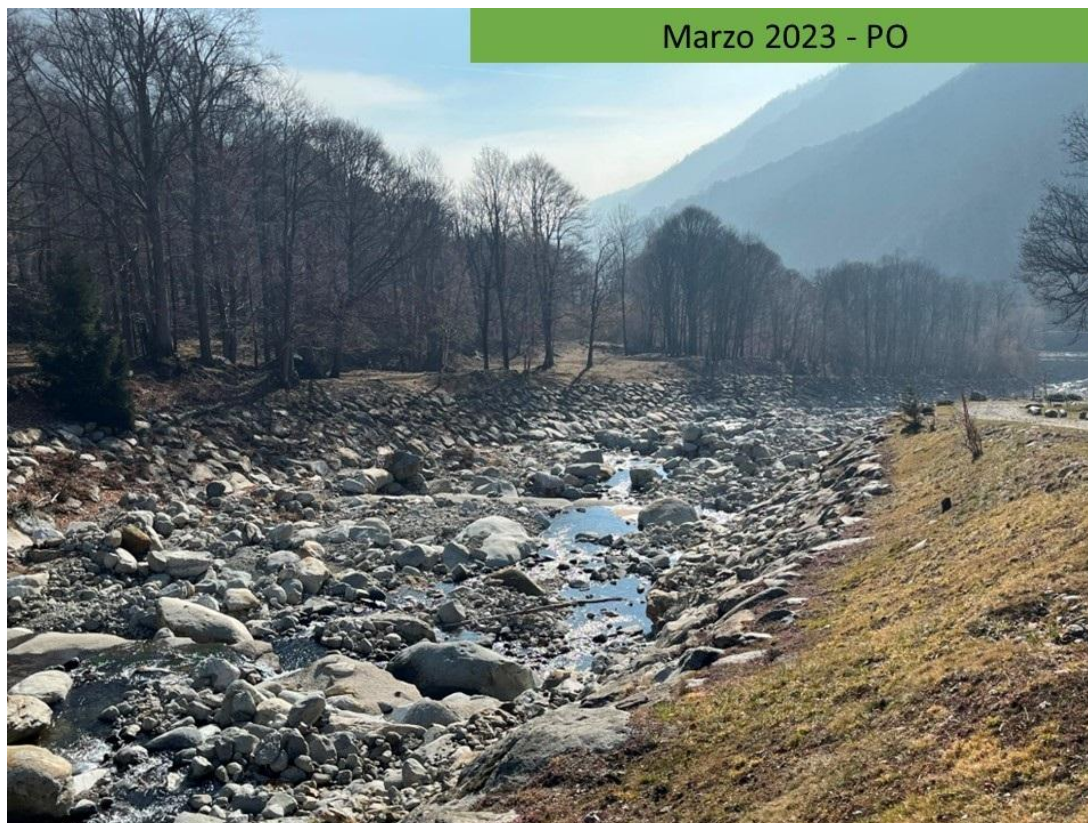
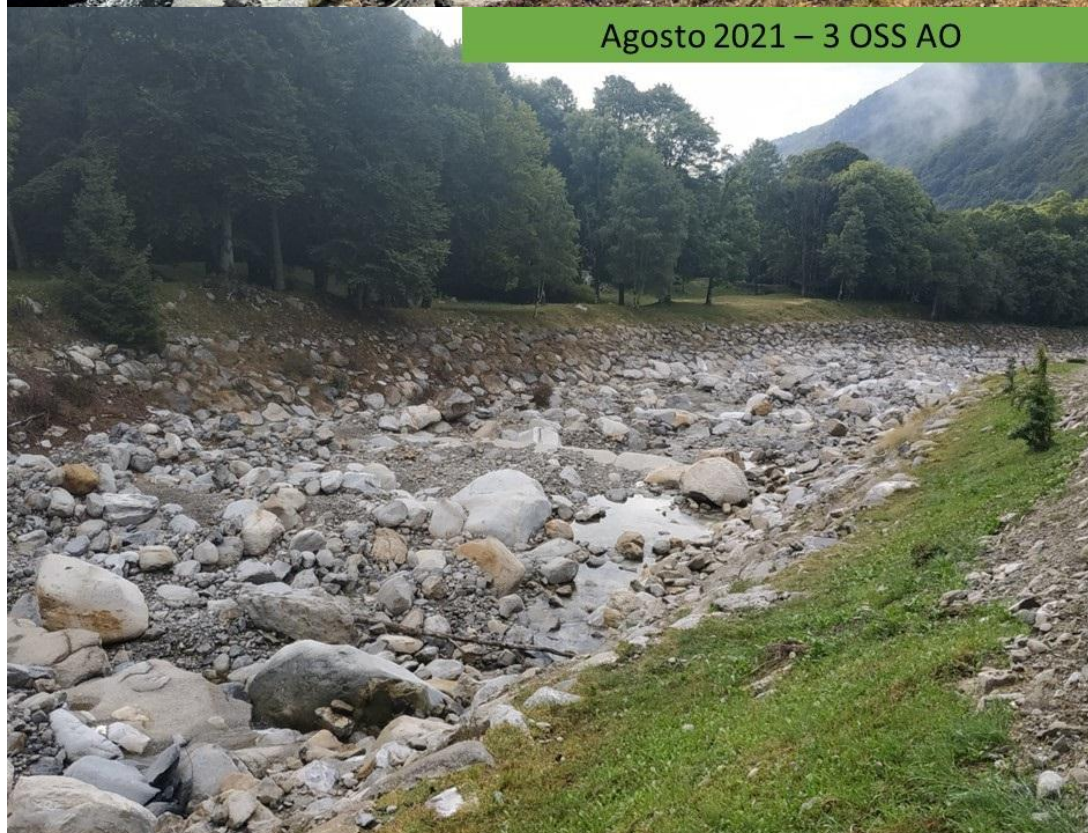
Dal confronto delle immagini sopra riportate che individuano il tratto di T. Chiobbia sotteso dalla derivazione con ripresa posta poco a valle della struttura trasversale visibile in primo piano nelle immagini precedente, non si rileva alcuna differenza, rispetto alle condizioni ante operam di tutti gli indicatori dell'indice IFF. Ne consegue che la diversa posizione dell'opera di presa, anche in questa porzione del Chiobbia, non ha esercitato impatti aggiuntivi.
