IMPIANTO IDROELETTRICO DI CAMPIGLIA CERVO

REGIONE PIEMONTE – PROVINCIA DI BIELLA – COMUNE DI CAMPIGLIA CERVO

DOMANDA DI VARIANTE IN SANATORIA

RELAZIONE PAESAGGISTICA

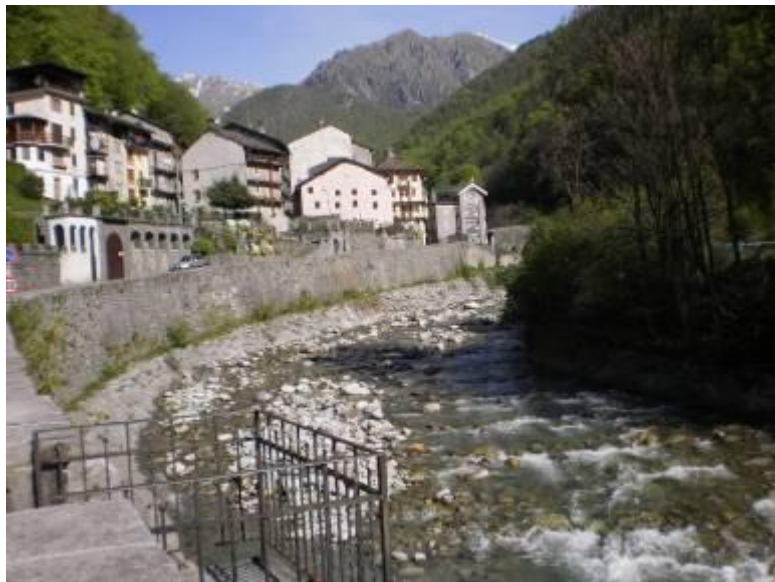
Figura 2: l'importanza della roccia per l'edificato locale, la sienite in blocchi utilizzata anche per le sponde del Cervo.

Murature in sasso: sia per le abitazioni che per il sostegno delle infrastrutture, nelle quali sono chiaramente visibili le pietre locali

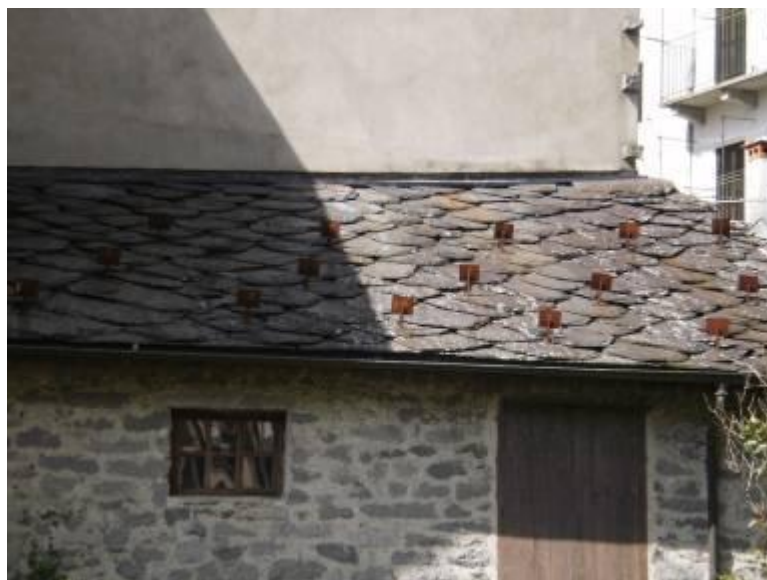
Figura 3: dettaglio di un edificio del contesto rurale: i muri in pietra (sienite) e la copertura in lose e il legno per gli altri elementi strutturali.

Coperture in lose: pietre modellate in forma simil-lamellare che opportunamente giustapposte vanno a costituire il tetto delle abitazioni con un caratteristico disegno.

Strutture accessorie in legno: come, ad esempio, balconi e “infissi” a rappresentare l’altra diffusissima risorsa della valle.

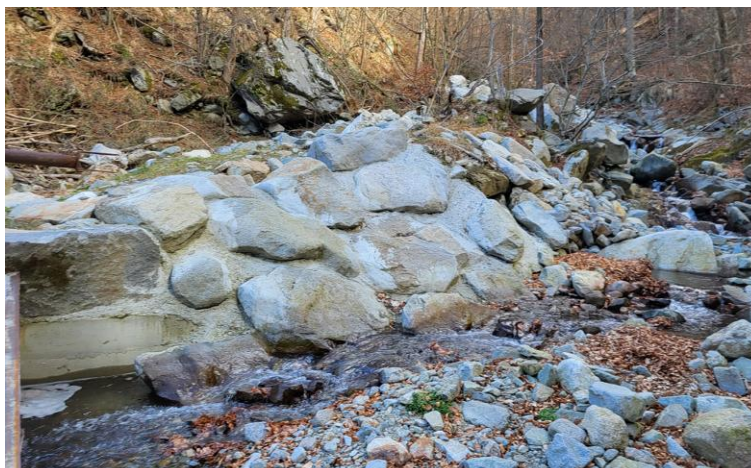
Figura 6: scogliera realizzata a monte della traversa

Nel tratto di alveo interessato dai lavori è stata creata una scogliera di difesa spondale utilizzando materiale e massi provenienti dalle operazioni di scavo. Questa operazione permette di prevenire fenomeni erosivi e di garantire il regolare deflusso delle portate. Nelle immagini seguenti vengono rappresentati i due tratti oggetto di tale intervento.

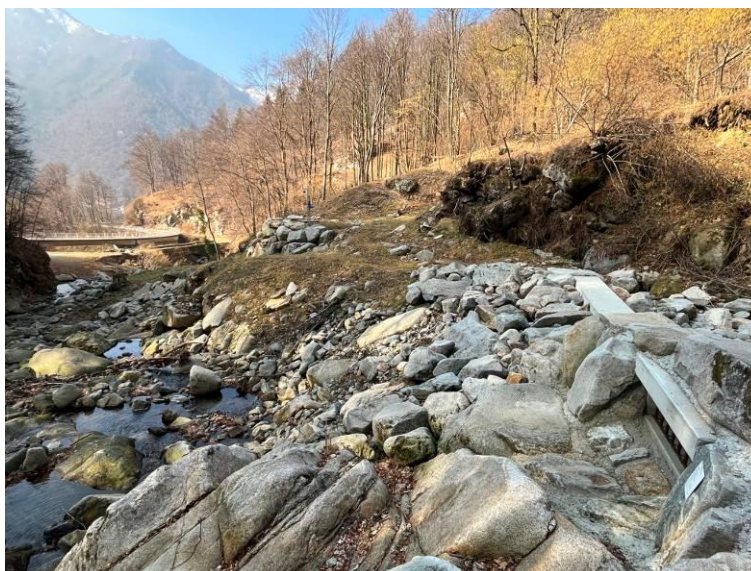
Figura 7: scogliera realizzata a valle della traversa vista dalla traversa

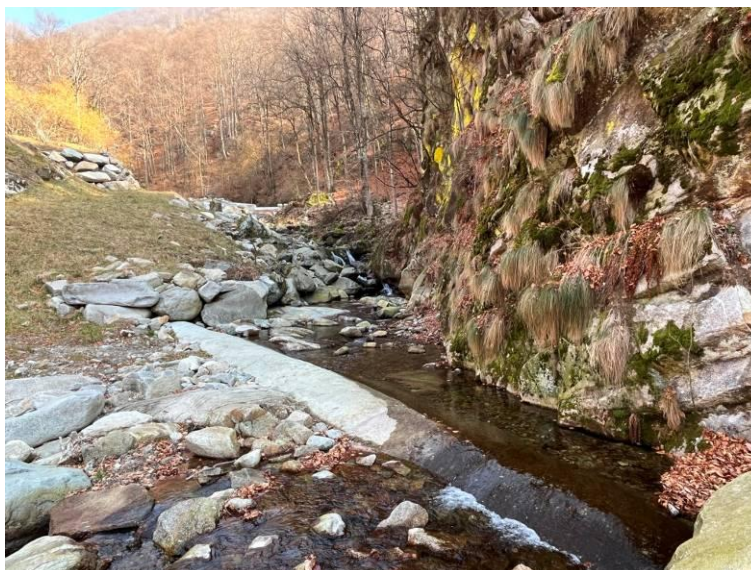
Figura 8: scogliera realizzata a valle della traversa vista dall'attraversamento; si propone di intervenire secondo quanto descritto alla questione 4 della relazione integrativa CAM_INT.01_marzo 2024 e relativa cartella Q4

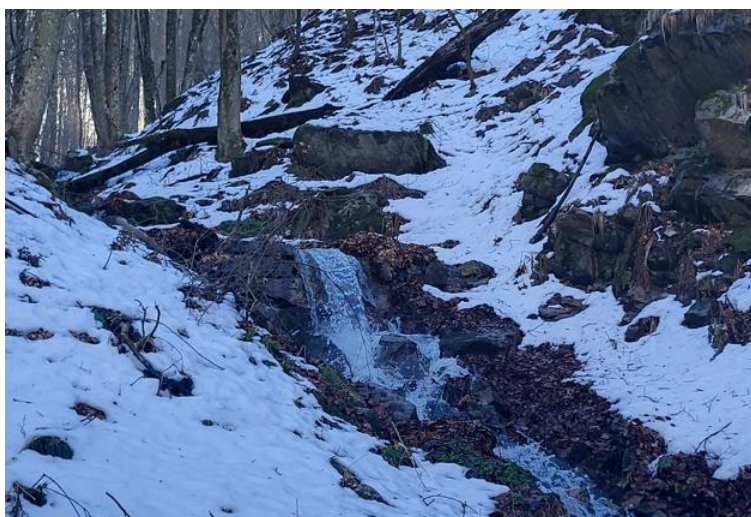
Figura 9: Vista briglia abusiva dalla destra idrografica del Torrente Concabbia

Come si può notare la piccola briglia non risultata apportare un impatto significativo all'area circostante e non si ritiene che la sua rimozione comporti un miglioramento in quanto svolge

la funzione di regimazione idraulica relativo al piccolo immissario. Inoltre la copertura in calcestruzzo funge da sostegno al versante.

La completa rimozione della piccola condotta e della copertura in calcestruzzo richiederebbe di intervenire tramite un martello demolitore per rimuovere il calcestruzzo, operazione che non necessita l'utilizzo di mezzi in loco. Diversamente la fase di ripristino e il riempimento dovrebbe avvenire tramite il trasporto di nuovo materiale e la collocazione dell'opera potrebbe richiedere l'utilizzo di mezzi impattanti.

Operazione che causerebbe l'alterazione provvisoria di un ambiente che risulta già bene ripristinato, si ritiene quindi non necessaria la rimozione di tali opere ma comunque, se ritenuto necessario e vincolante, si manifesta la disponibilità alla completa rimozione.

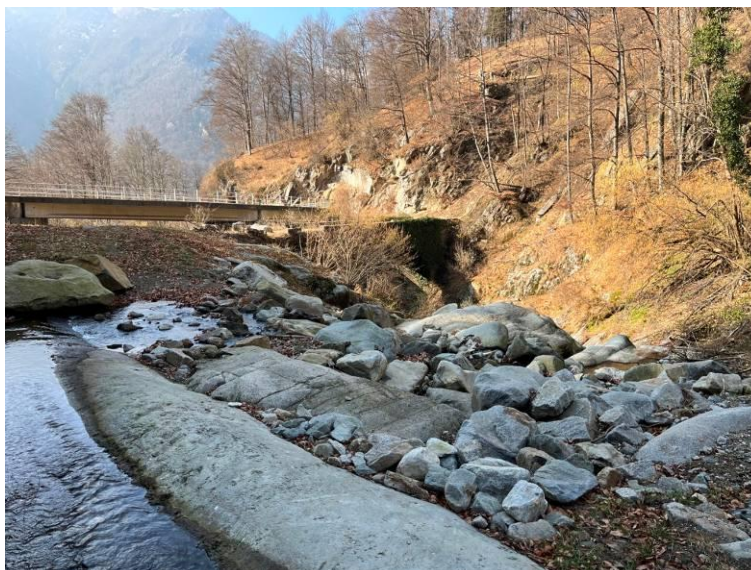
Figura 10: Attraversamento in subalveo

Le criticità relative alla posa della condotta forzata riguardano il primo tratto nel quale si ha l'attraversamento in subalveo (Figura 10) ed il tratto di condotta esterna a valle e a monte della SP100 (Figura 11).

Per tali criticità sono state analizzate e presentate opzioni di mitigazione indicate nella relazione integrativa CAM_INT.01_marzo 2024 questioni 3 e 4.

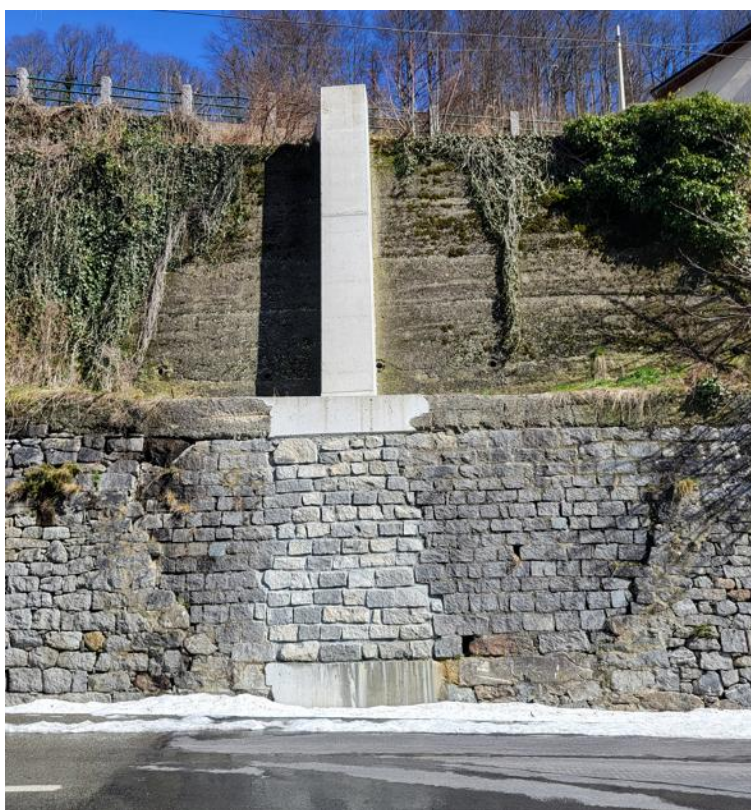
Figura 11: Tratto di condotta esterna a monte della SP100

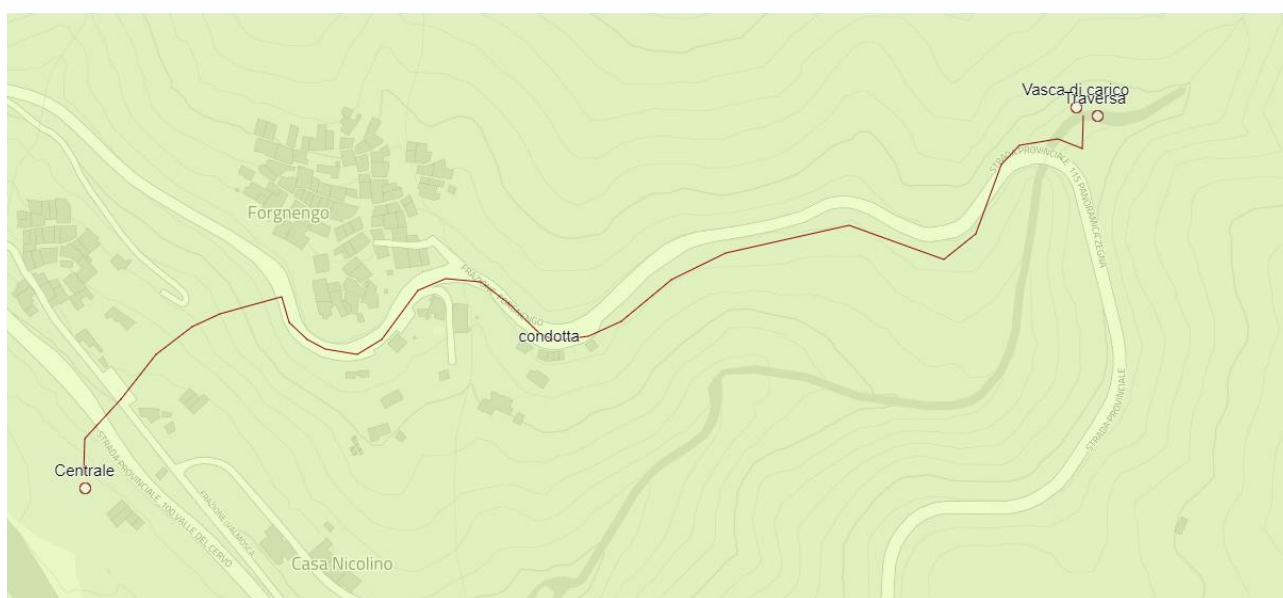
Figura 13: Sovrapposizione opere realizzate con tavole P3, risultate come Naturale/rurale alterato episodicamente da insediamenti

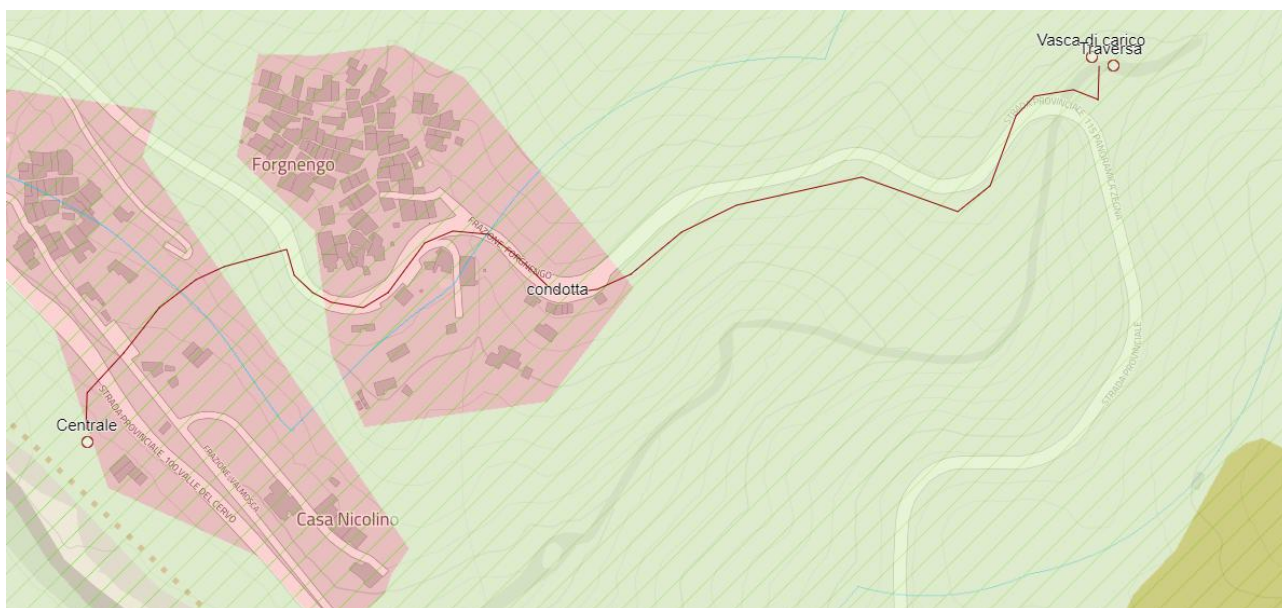
Figura 14: Sovrapposizione opere realizzate con tavole P4, le opere risultano essere all'interno: di aree di montagna (linee verdi oblique sfondo verde), zona fluviale interna (delimitata dalla linea azzurra), in rosa è rappresentato il contesto degli insediamenti classificati come villaggi di montagna m. 1.12.

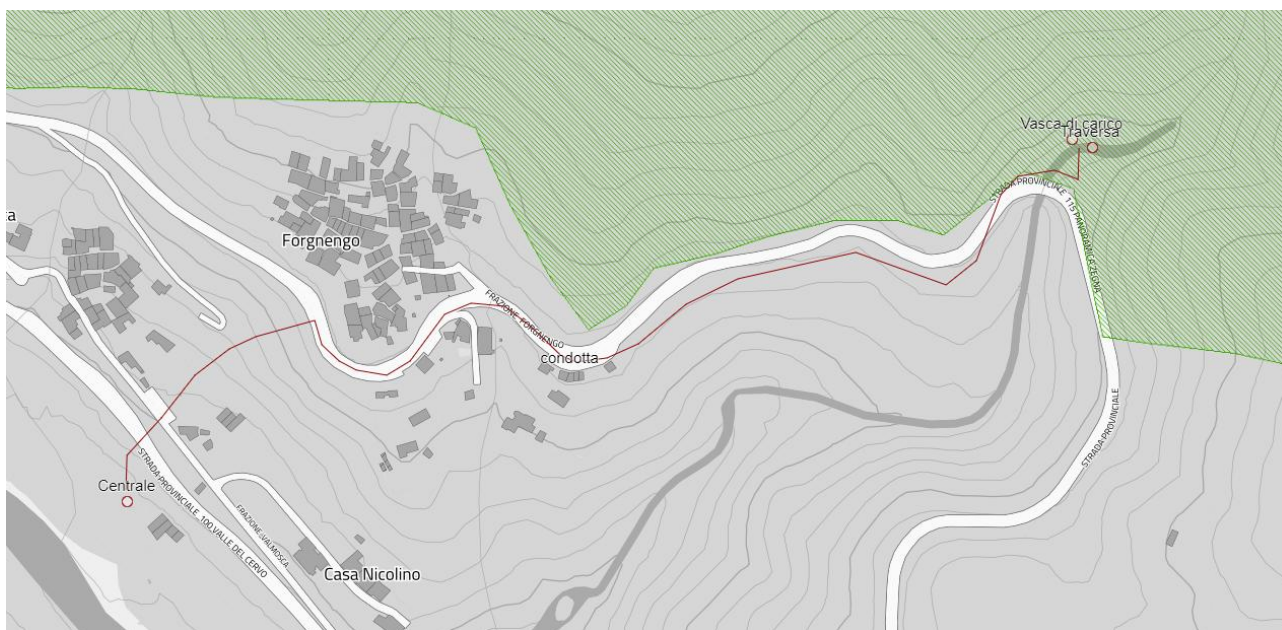
Figura 15: Sovrapposizione opere realizzate con tavole P5, le opere risultano esterne alle aree ZPS, SIC, ZSC e Siti Unesco, le opere relative alla presa ricadono nelle aree SIC VaL Sessera IT1130002

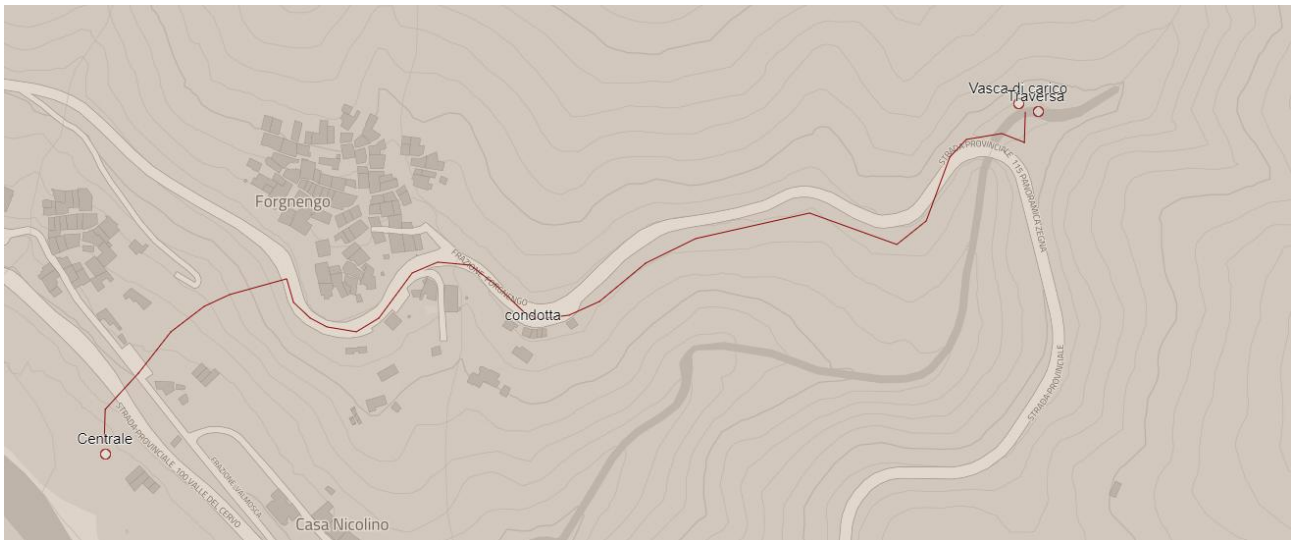
Figura 16: Sovrapposizione opere realizzate con tavole P6, le operano risultano ricadere all'interno del Paesaggio alpino franco-provenzale.

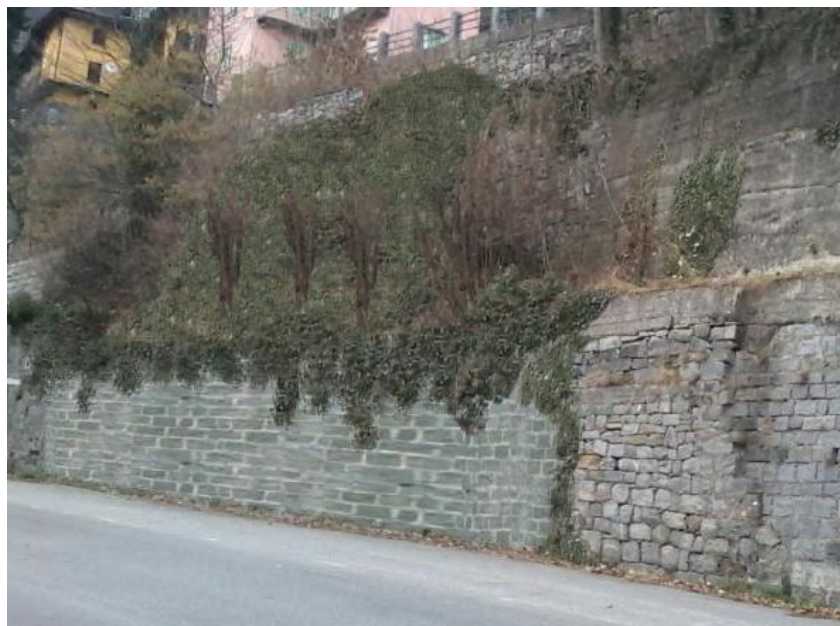
Figura 17: Foto-inserimento mascheramento condotta da progetto

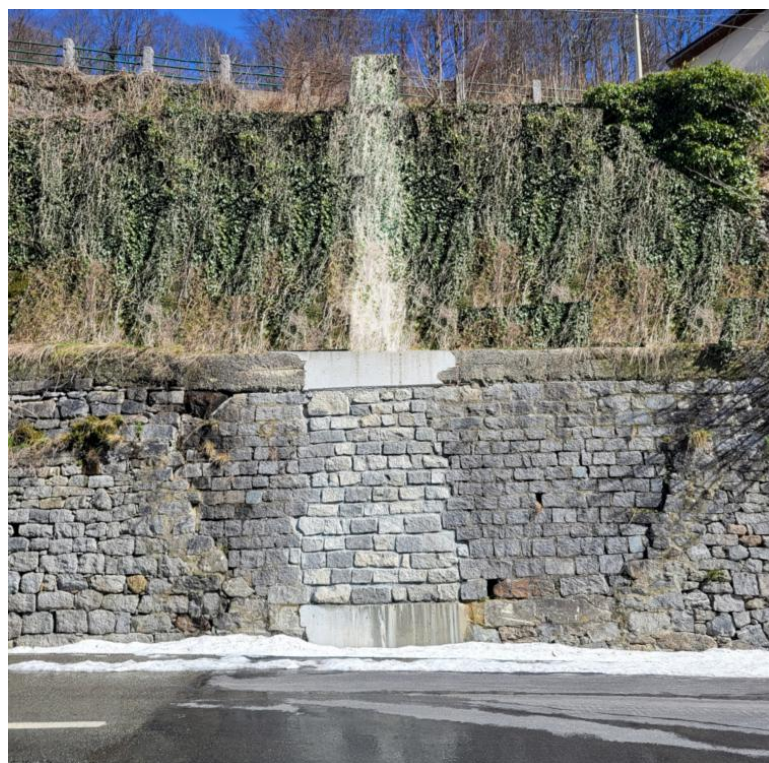
Figura 18: Foto-inserimento mascheramento condotta proposto

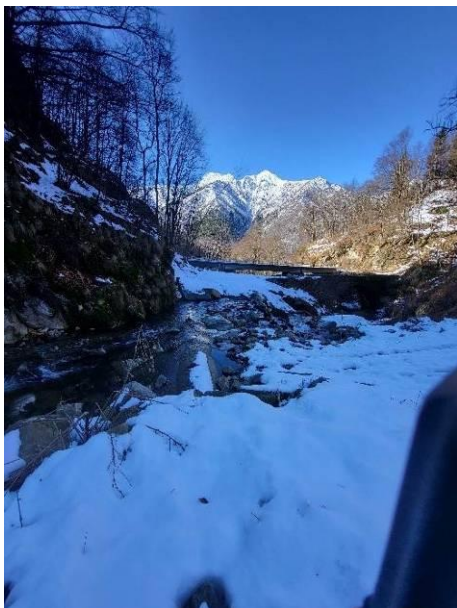
Figura 19: Stato di fatto subalveo vista da monte

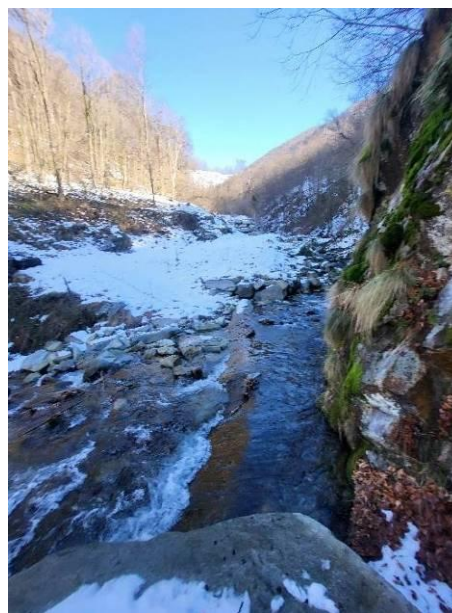
Figura 20: Stato di fatto subalveo vista da valle

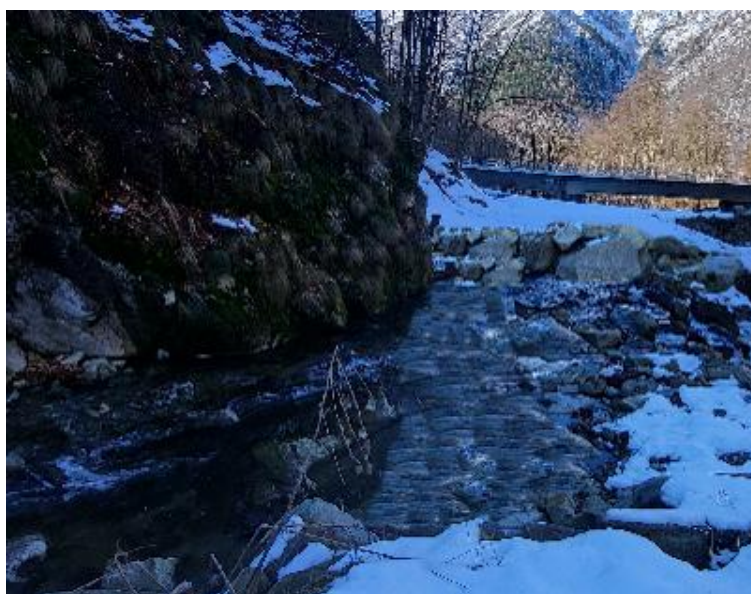
Figura 19: Foto inserimento opere prevista di mascheramento e protezione idraulica vista da monte

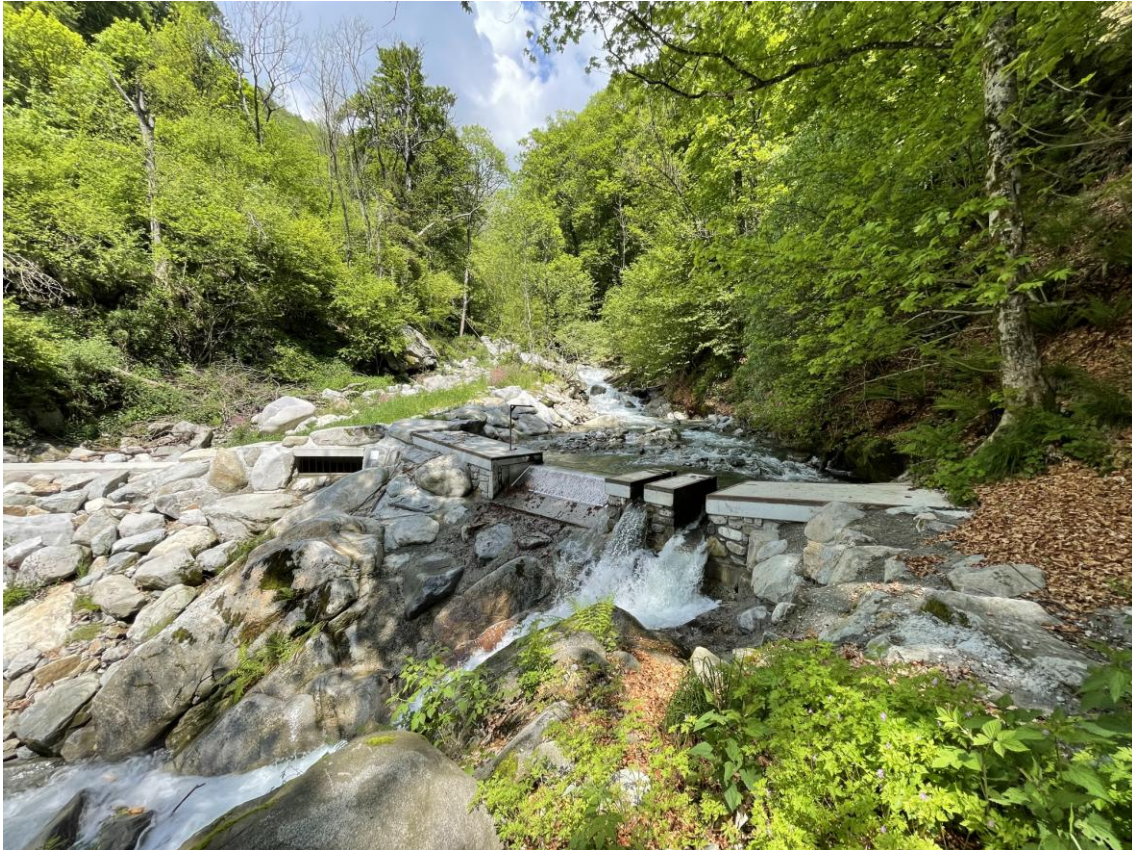
Figura foto 1: Traversa di derivazione - se necessario si potrà effettuare rivestimento delle parti in cls con scapoli di pietra

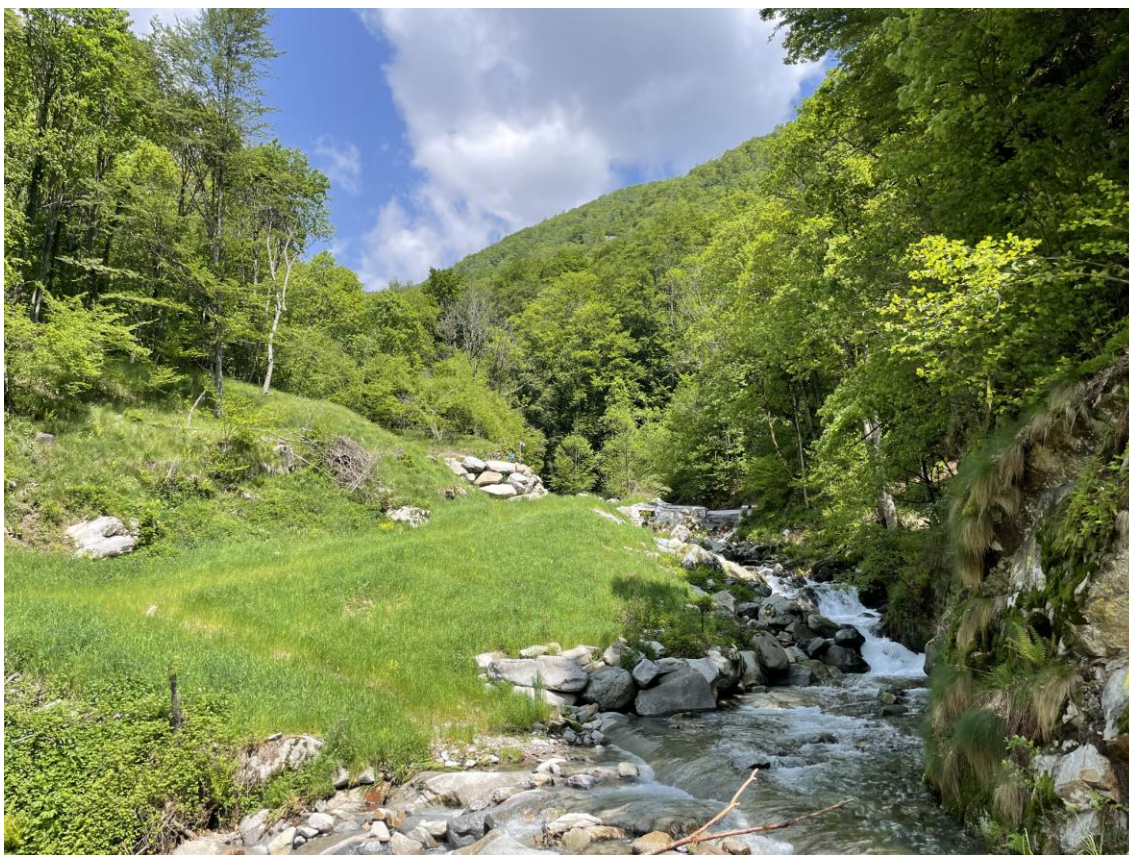
Figura foto 4: Traversa di derivazione e vasca di carico

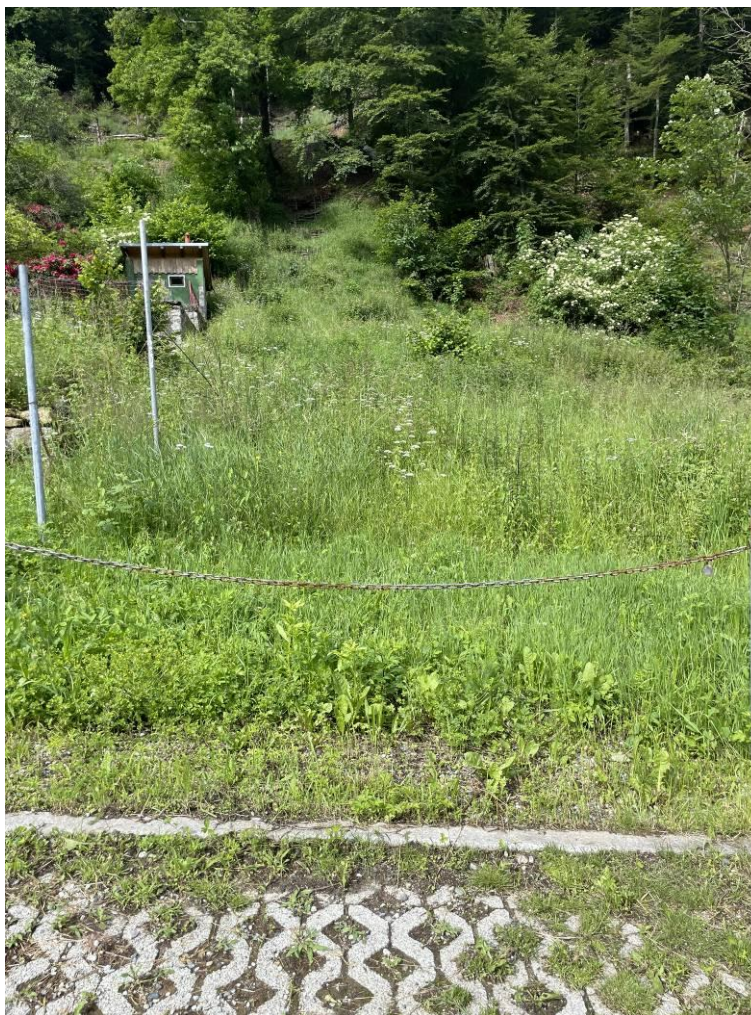
Figura foto 5: Tratto di condotta forzata lungo versante fra Forgnengo e Valmosca:

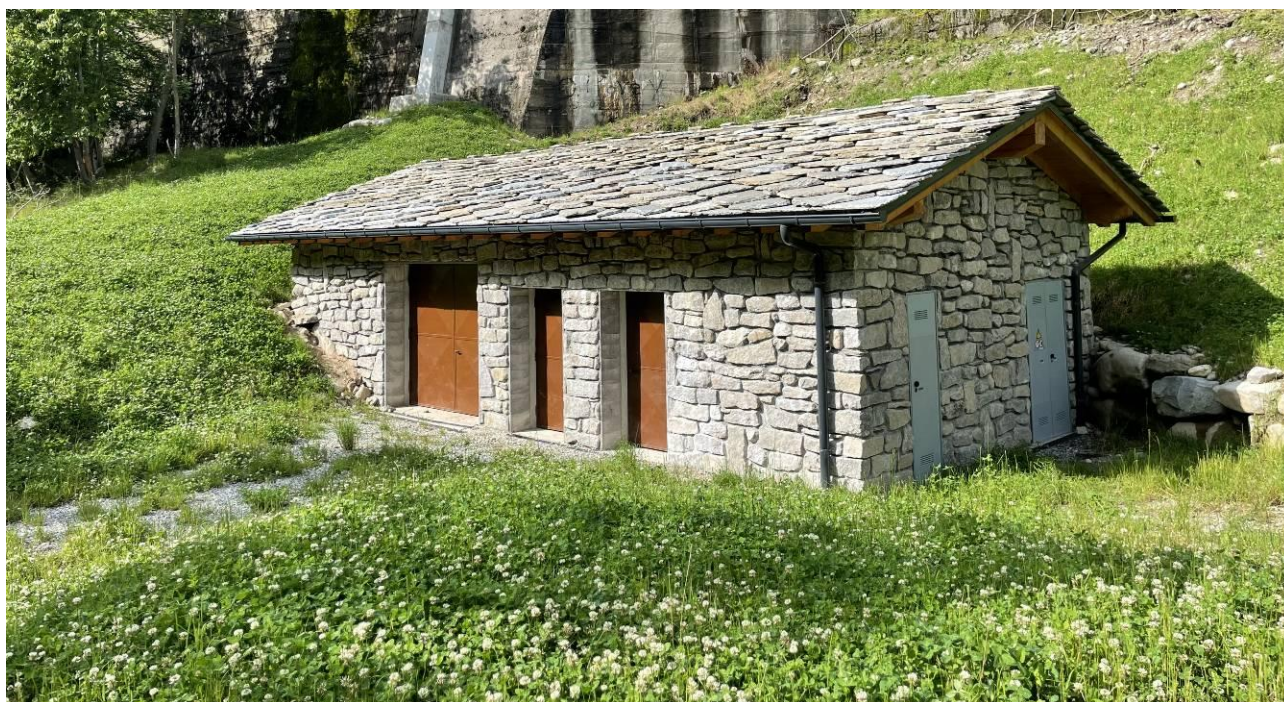
Figura foto 6: Centrale di produzione

La centrale appare alla vista come un edificio tipico del luogo, con pietra a rivestimento dei muri, capriata in legno e tetto in lose.
