IMPIANTO IDROELETTRICO DI CAMPIGLIA CERVO

REGIONE PIEMONTE – PROVINCIA DI BIELLA – COMUNE DI CAMPIGLIA CERVO

DOMANDA DI VARIANTE IN SANATORIA

**APPLICAZIONE METODO ERA -
DIRETTIVA DERIVAZIONI**

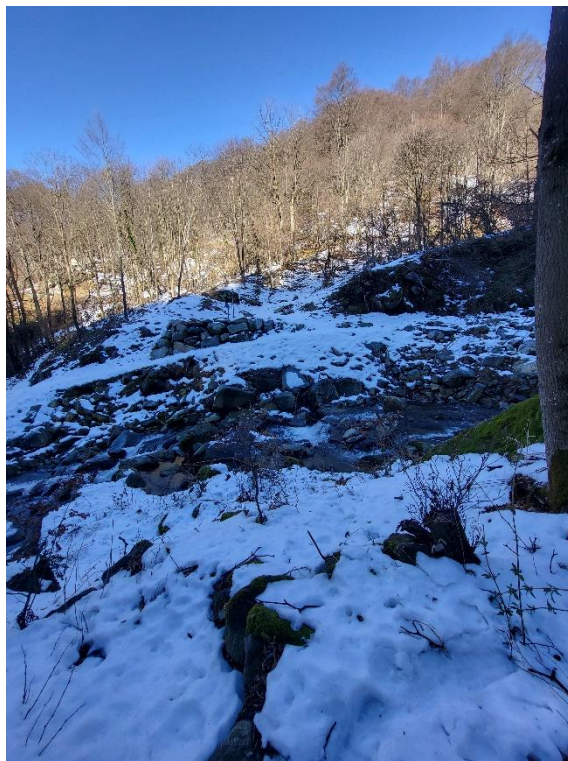
Figura 3.3: Sezione 2 - corrispondente alla sezione 3 nella tavola Tav.03-rev2

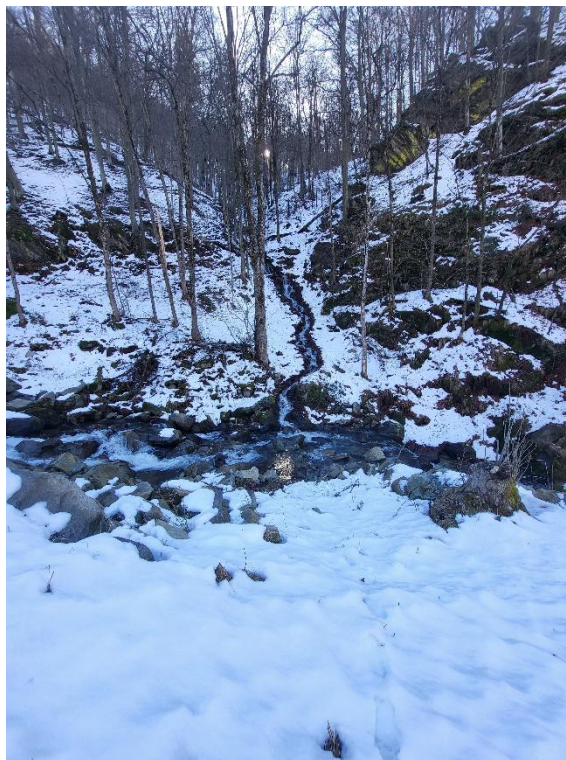
Figura 3.4: Sezione 3- corrispondente alla sezione 2 nella tavola Tav.03-rev2

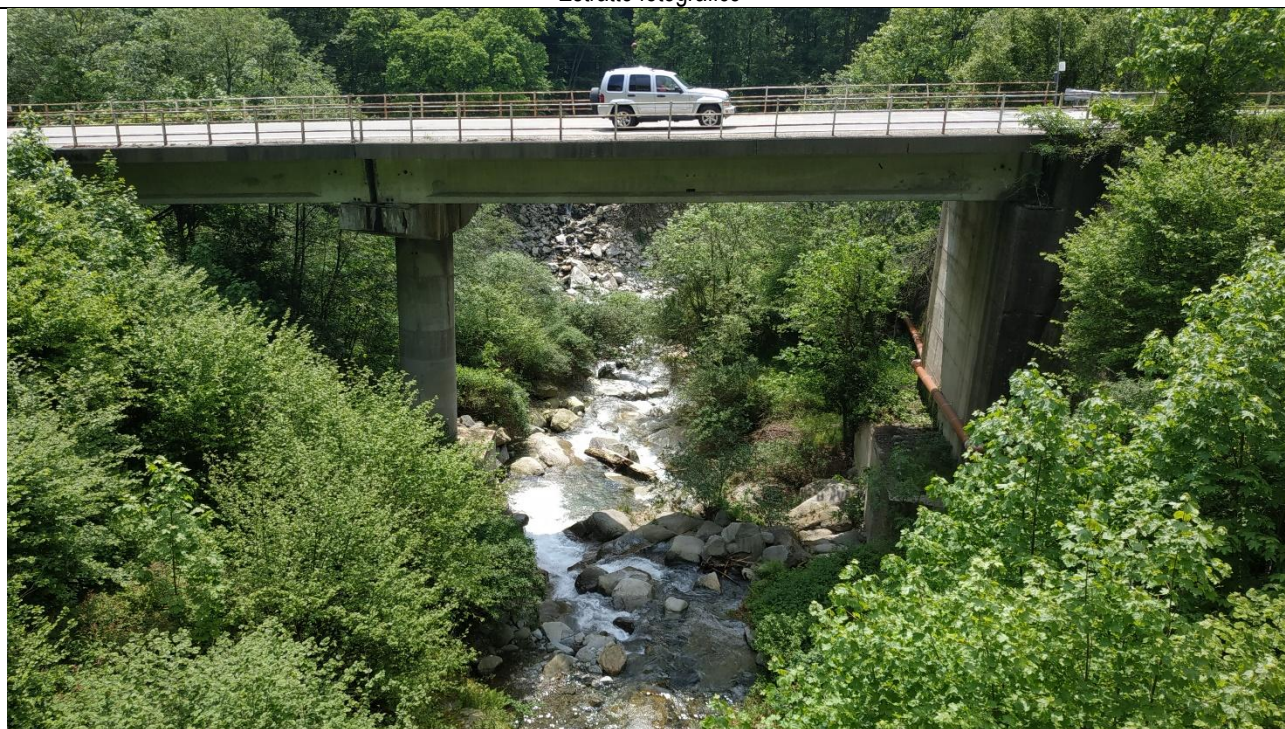
Vista della porzione terminale del tratto CB-2. Il grado di confinamento del torrente diminuisce in prossimità della confluenza. Si osservino i pilastri di sostegno della strada, che rappresentano un elemento di artificialità.

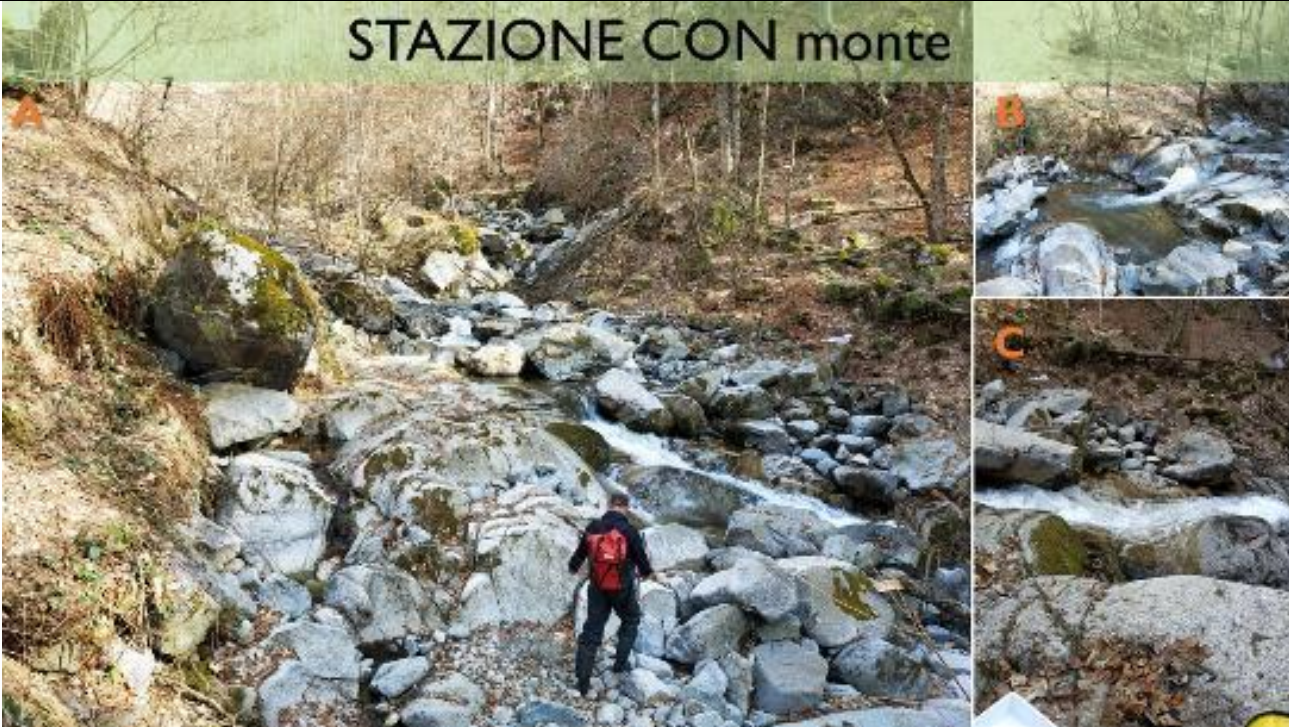
<p>Immagini della stazione Conc Monte. In A fase di raccolta (giu. 2021), in B e C dettagli del sito di campionamento.</p>

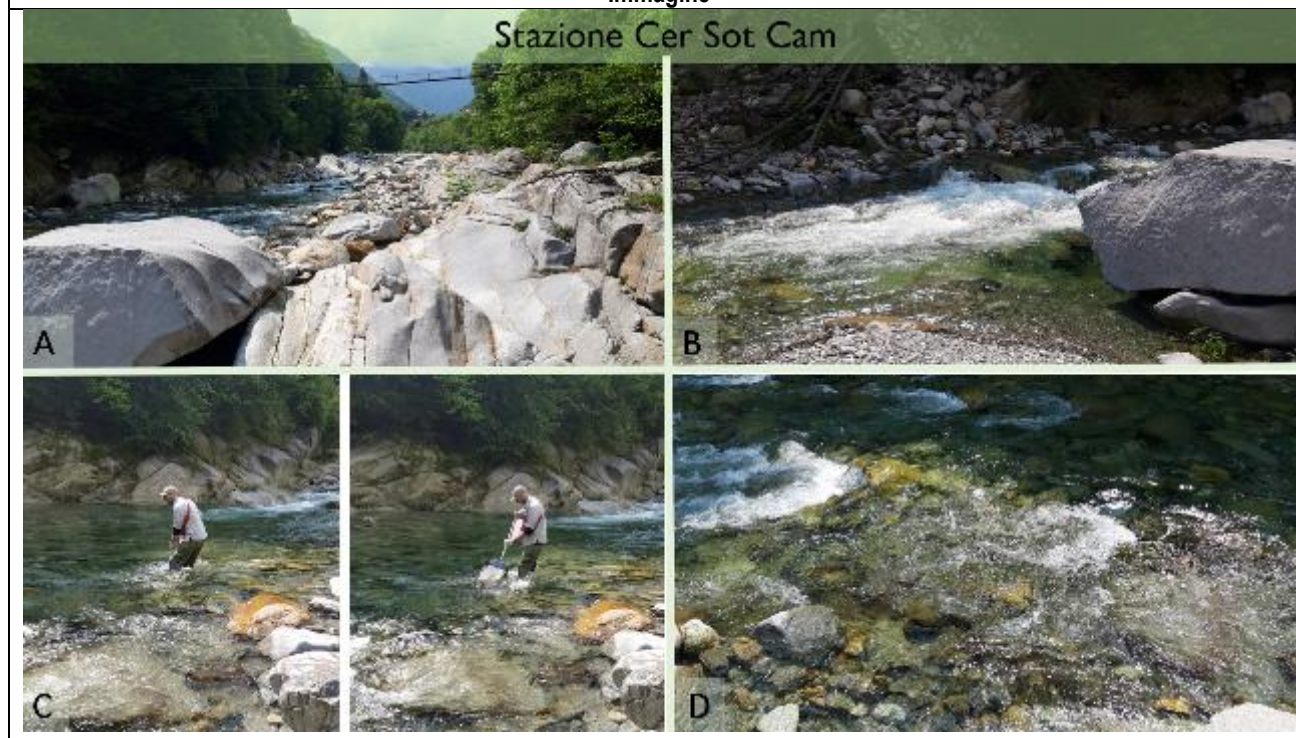
Immagine

Quota	810	mslm		Coordinate UTM-WGS84-32T			
				Lat	5057867	Long	421246
Vegetazione							
Sponda destra	Ambito boschivo di acero frassineto strutturato con buon equilibrio tra gli strati arboreo e arbustivo.						
Sponda sinistra	Copertura limitata ad una fascia perfluviale che si estende sulla scarpata del primo terrazzo alluvionale con caratteristiche coerenti con l'acero frassineto e presenza di alcuni elementi ripari.						
Morfologia di mesohabitat		Cascate	Salti	Raschi	Laminazioni	Pozze	Tot
	[%]	--	10	40		50	
Microhabitat		Ghiaia	Micro	Meso	Macro	Mega	Tot
	[%]	10	--	20	30	40	100
Commento	Tratto a carattere torrentizio con pendenze non elevate da granulometrie del sedimento elevate e elevata eterogeneità delle morfologie.

Tabella 5: descrizione analitica della stazione Cer Sot

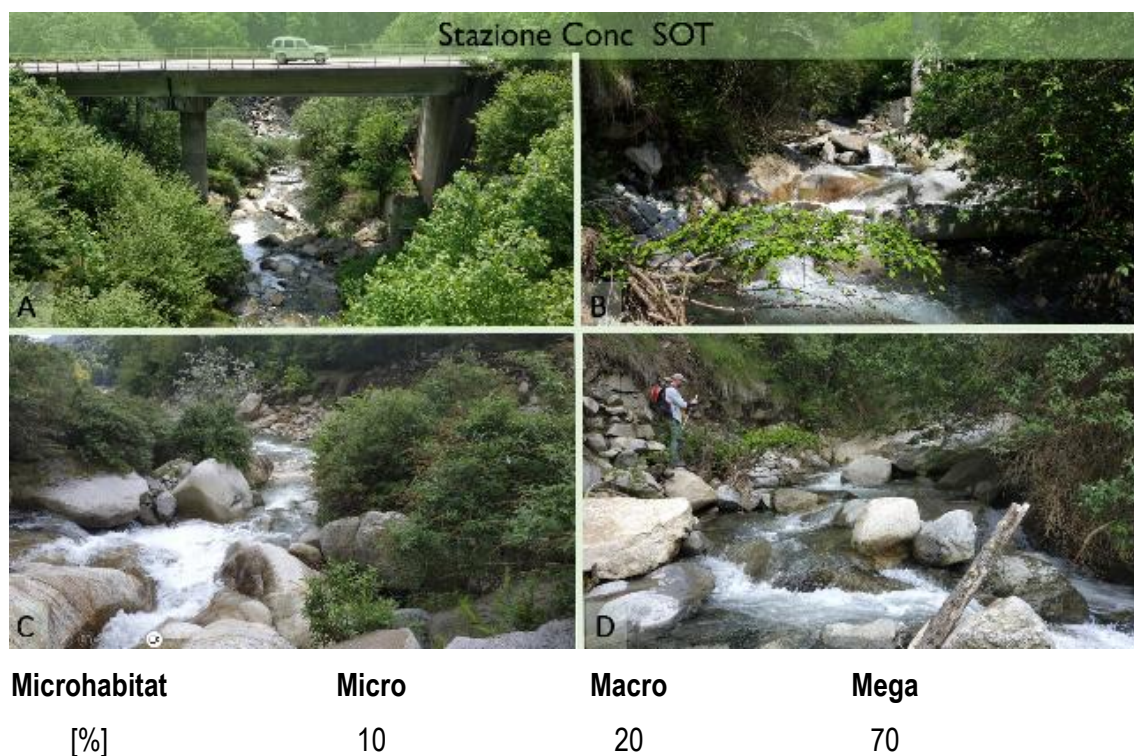
Figura 3.9 stazione Concabbia sotteso A) panoramica del tratto terminale sottoposto ad indagine, in B, C e D dettaglio del tratto sottoposto a campionamento.

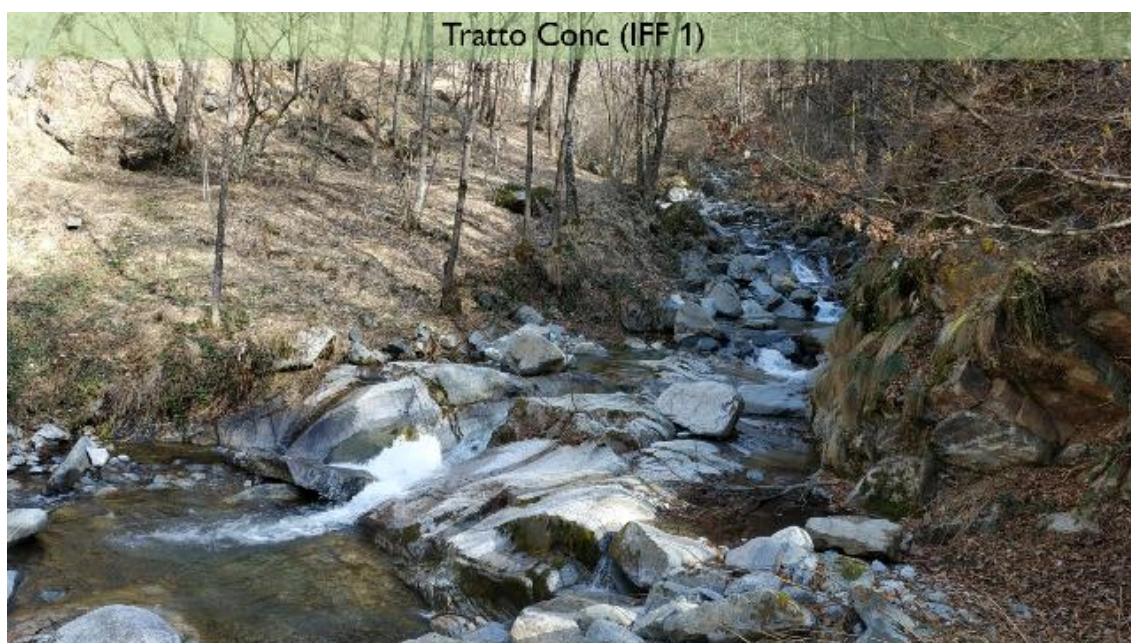
Figura 3.13: immagine rappresentativa del tratto Conc (IFF 1) nel tratto poco a valle dell'opera di presa.

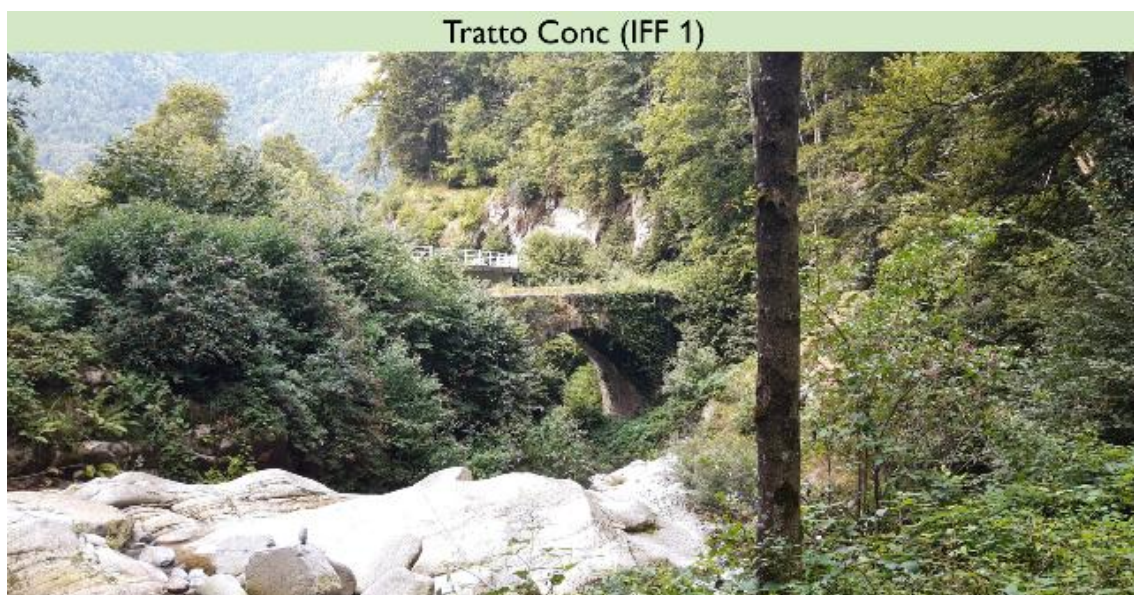
Figura 3.14: immagine rappresentativa del tratto Conc (IFF 1) nel tratto compreso tra i 2 ponti che lo oltrepassano.

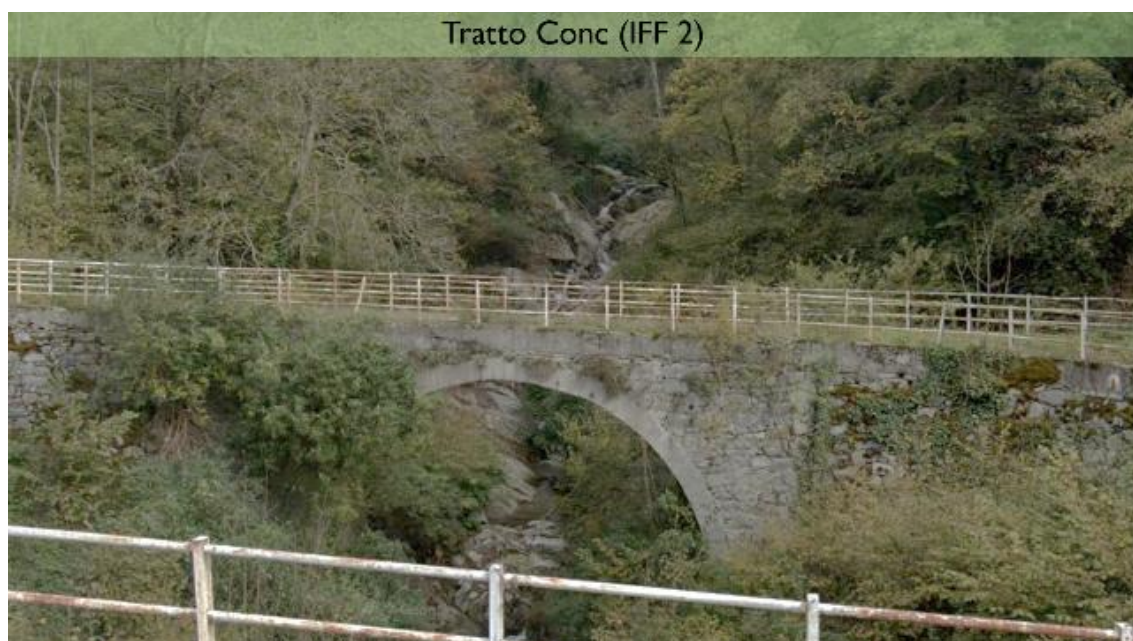
Figura 3.15: immagine rappresentativa del Concabbia in prossimità della confluenza con il Cervo tra i due ultimi ponti.

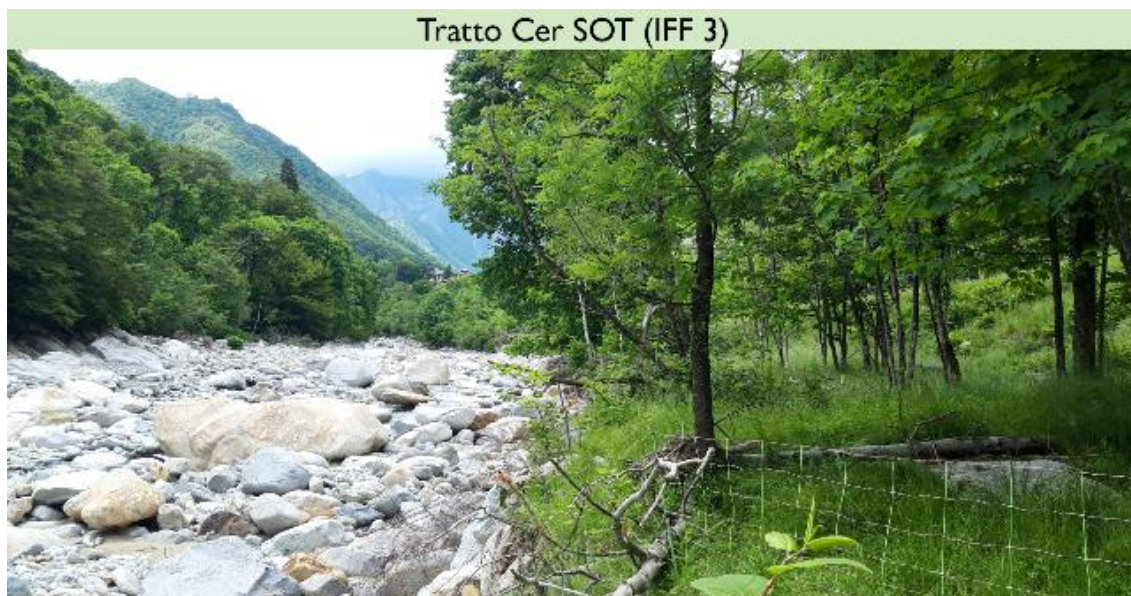
Figura 3.16: immagine rappresentativa del tratto CER SOT CAM.

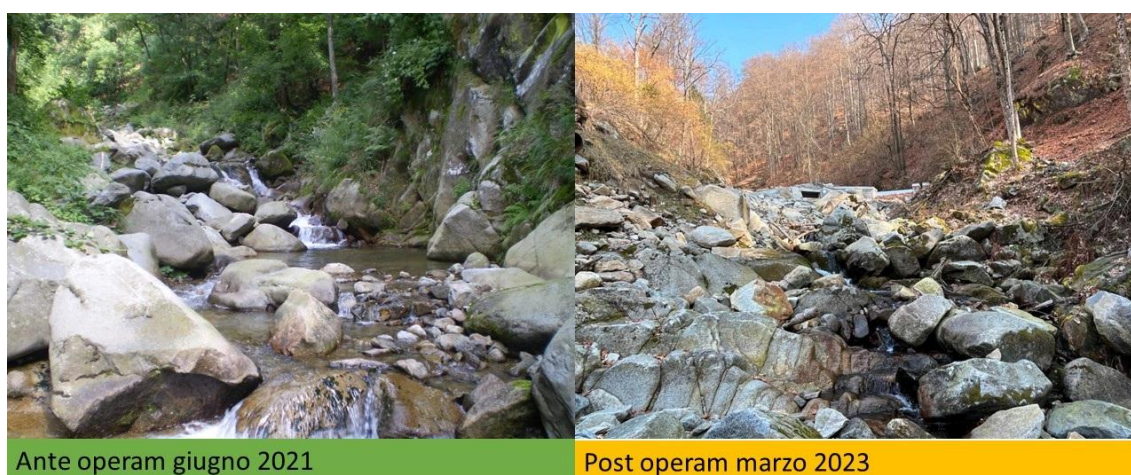
Figura 3.17: vista del punto di inserimento dell'opera di presa rispettivamente prima dei lavori e ad opere ultimate.

Come si evince dall'immagine soprastante, l'opera di presa rappresenta un elemento di artificialità, la cui natura ed entità non dipende dalla posizione ma dalle caratteristiche delle opere stesse. L'assetto

idromorfologico complessivo appare sostanzialmente invariato, mantenendosi con l'assetto a salti e pozze con granulometrie dominate da massi, anche plurimetri.

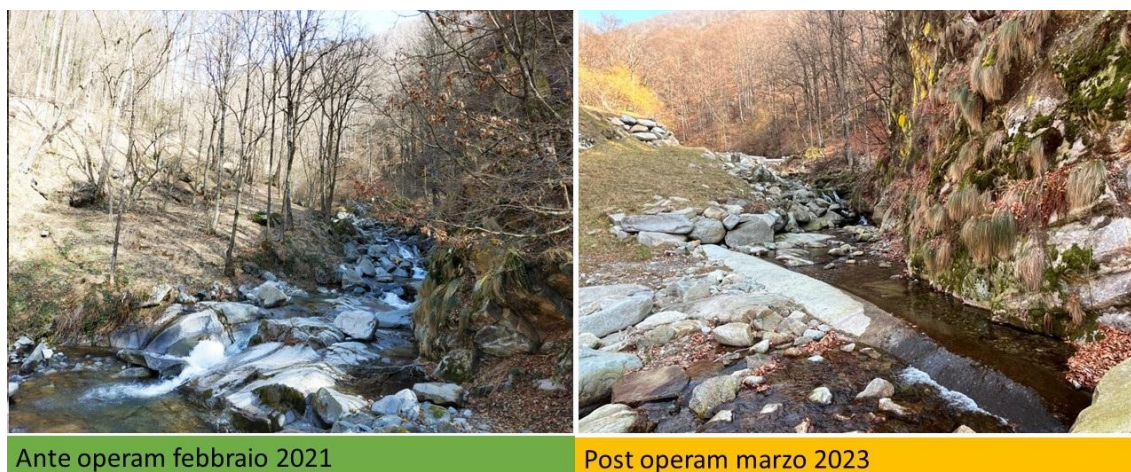
Figura 3.18: vista del tratto interessato dal passaggio della condotta in sub alveo.

Come si evince dall'immagine, il passaggio in subalveo della condotta forzata ha esercitato modifiche nel punto in cui è stata posata la condotta. A tale proposito si provvederà al ricoprimento del calcestruzzo ora totalmente a vista con massi intasati da calcestruzzo al fine di limitarne l'impatto paesaggistico, secondo quanto previsto da progetto autorizzato. Si conformerà inoltre il passaggio in modo tale da consentire l'efficace convogliamento delle acque di piena verso l'alveo e non verso la sponda sinistra.

Nell'immagine si può osservare anche la porzione di bosco (a sinistra nelle immagini) interferita dalle lavorazioni. Al netto della rimozione delle essenze originariamente presenti e che verranno ripiantumate secondo lo specifico progetto di ripristino già autorizzato (T.E.S. 03C marzo 2021) ovviamente esteso alle aree di intervento; si può rilevare come lo spostamento dell'opera di presa non abbia modificato la natura del disturbo (eliminazione dello strato arboreo che sarebbe stato del tutto simile nel progetto autorizzato) che appare coerente con quanto previsto in fase di valutazione e non appare sostanzialmente diverso in funzione della nuova posizione dell'opera di presa.

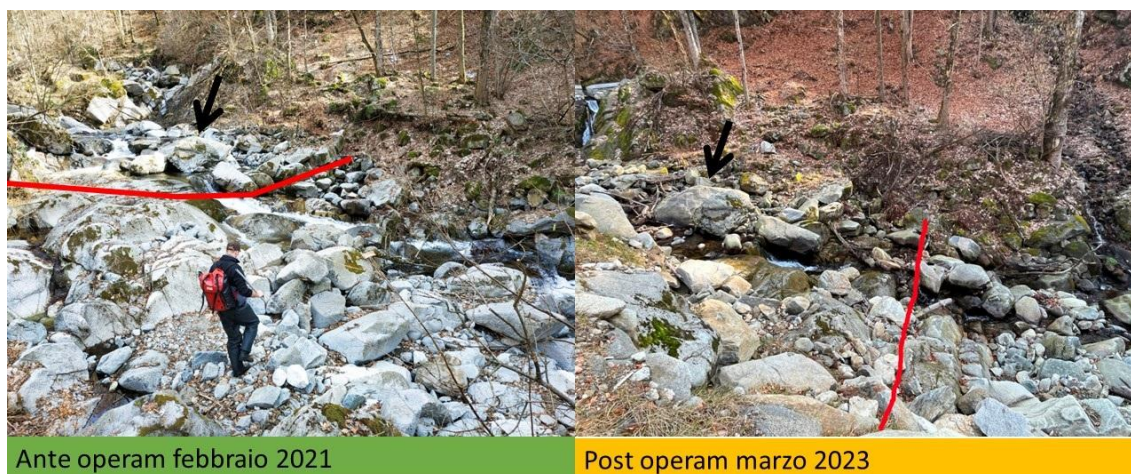
Figura 3.19: vista del tratto originariamente previsto per l'inserimento dell'opera di presa (la linea rossa indica l'ubicazione originariamente prevista). Si noti la freccia nera che indica il medesimo masso in alveo da prendersi a riferimento.

Come appare evidente dalle immagini, l'assetto idromorfologico complessivo non mostra nessuna variazione. In effetti, la stessa possibilità di riconoscere gli stessi massi in alveo è conferma della invariabilità delle forme. La posizione effettiva dell'opera di presa (a monte di circa 20 m) abbia allungato il tratto di Concabbia esposto alla riduzione di portata (per una percentuale del 3%).

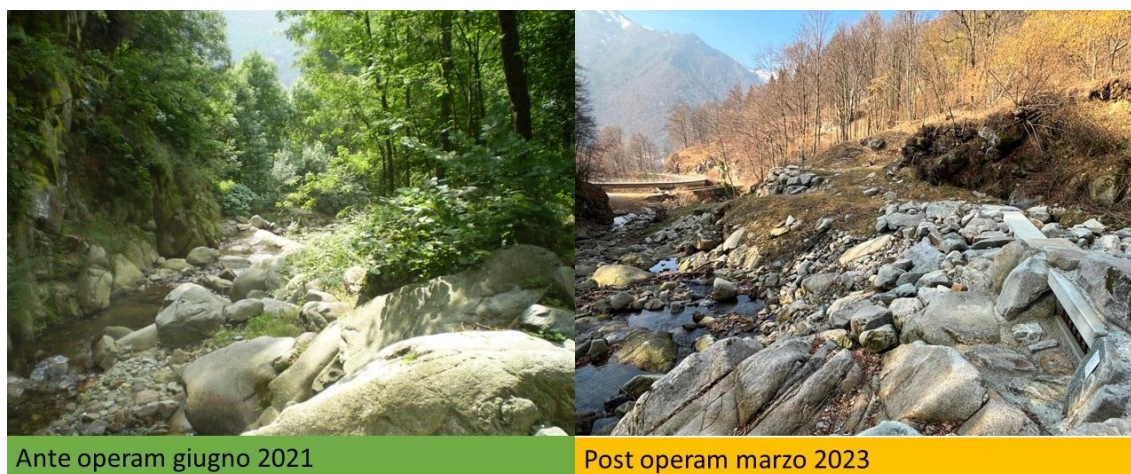
Figura 3.20: vista verso valle dal sito di imposta dell'opera di presa.

Come si evince dall'immagine, le operazioni di realizzazione dell'opera di presa, pur a monte di circa 20 m rispetto alla posizione originaria, hanno prodotto disturbi che, sul versante, hanno determinato, durante il cantiere, la rimozione localizzata di alcune essenze arboree coerenti con quanto valutato in fase di autorizzazione.
