PROGRAMMA DI MONITORAGGIO POST OPERAM
Impianto idroelettrico di Campiglia Cervo

RELAZIONE MONITORAGGIO INFESTANTI

Agg. Aprile 2024

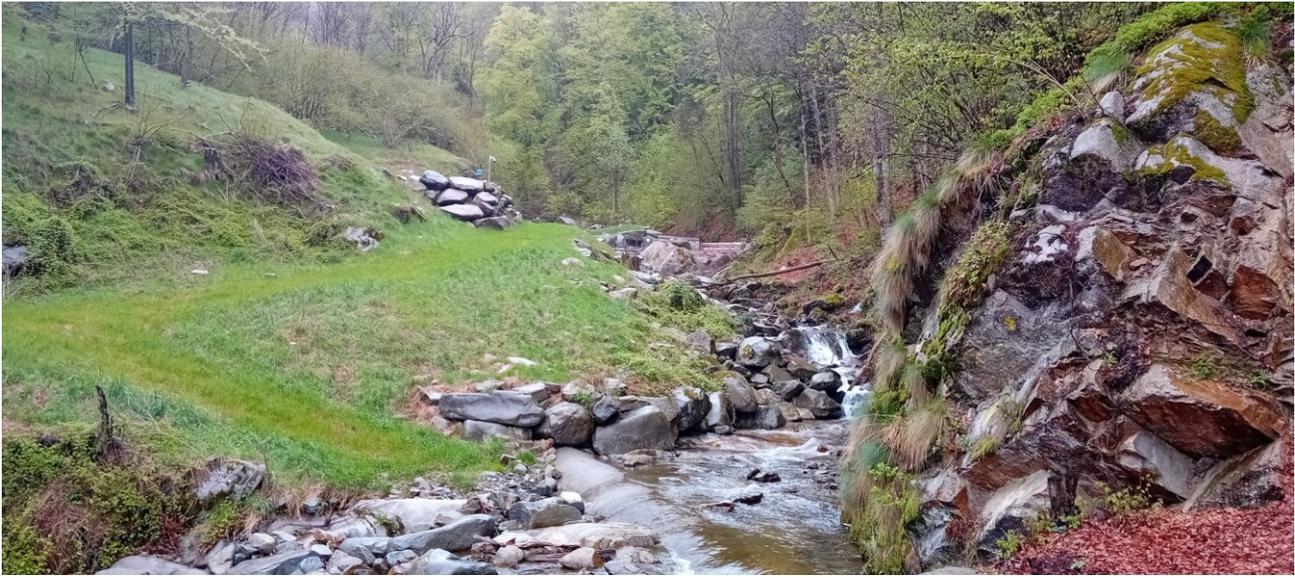
Figura 1: vista dell'opera di presa e del primo tratto di condotta a valle del dissabbiatore completamente interrato.

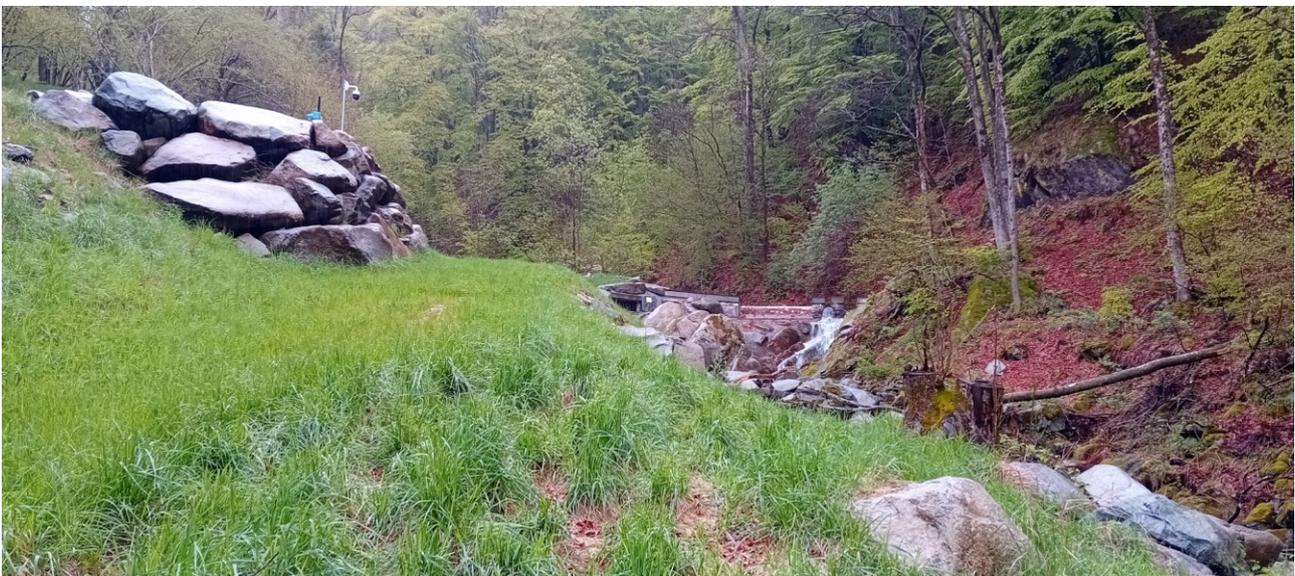
Figura 2: dettaglio del tracciato inerbito che consente di raggiungere l'opera di presa. Nessuna evidenza di infestanti.

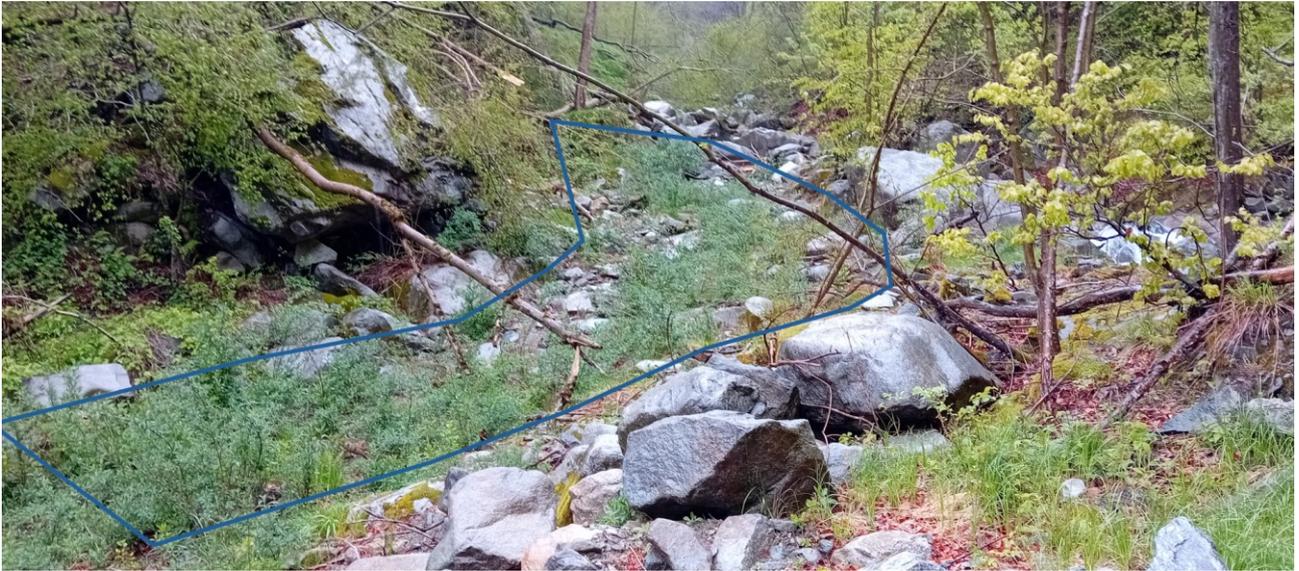
Figura 3: porzione di alveo abbandonato in sponda idrografica destra, immediatamente a monte dell'opera di presa. L'area, perturbata nel corso dei lavori è interessata da una copertura di esemplari di *B. davidii*.

B. davidii è stata osservata in piccoli consorzi prossimi all’opera di presa (Nucleo di intervento 1) e la sua presenza potrebbe essere contenuta con interventi assidui di contenimento.

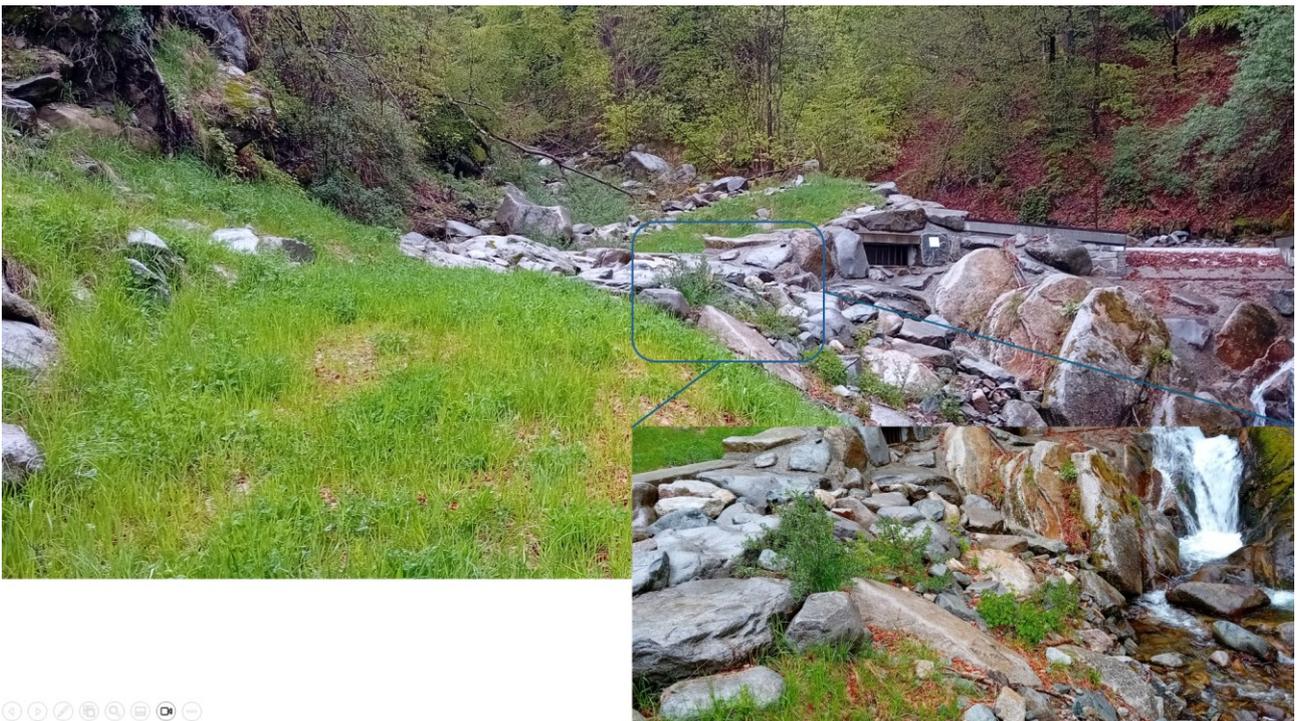
Figura 4: dettaglio della scarpata arginale immediatamente a valle della traversa di presa. Si sono individuati giovani esemplari di *B. davidii*.

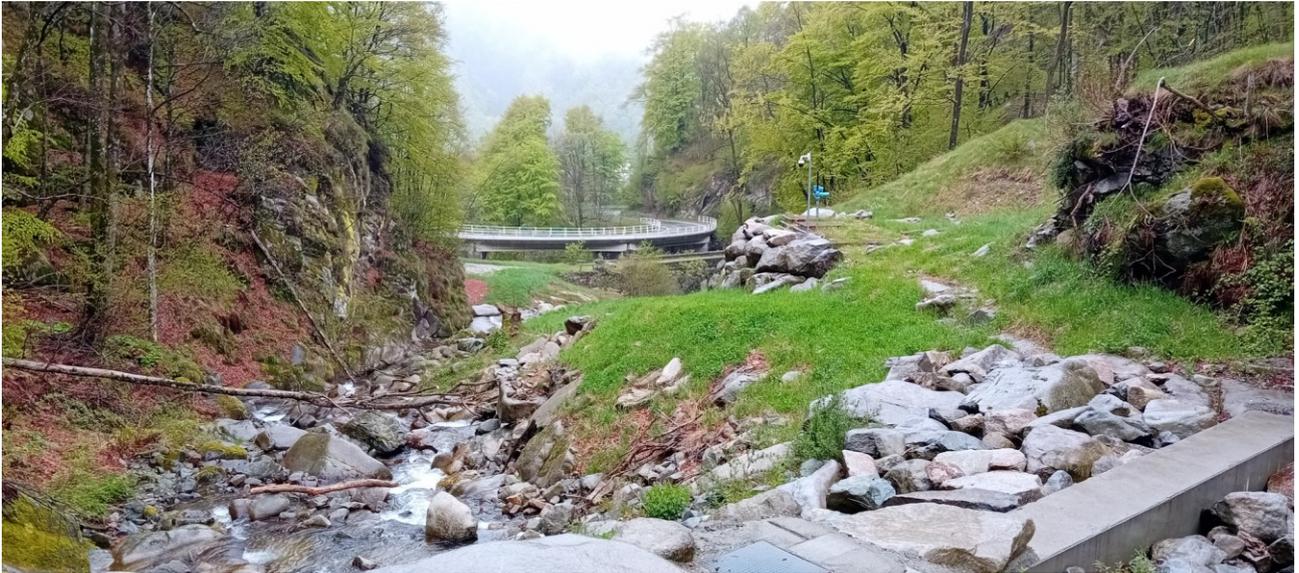
Figura 5: vista verso valle dalla traversa di presa. Le aree interferite non sono interessate da coperture di infestanti.

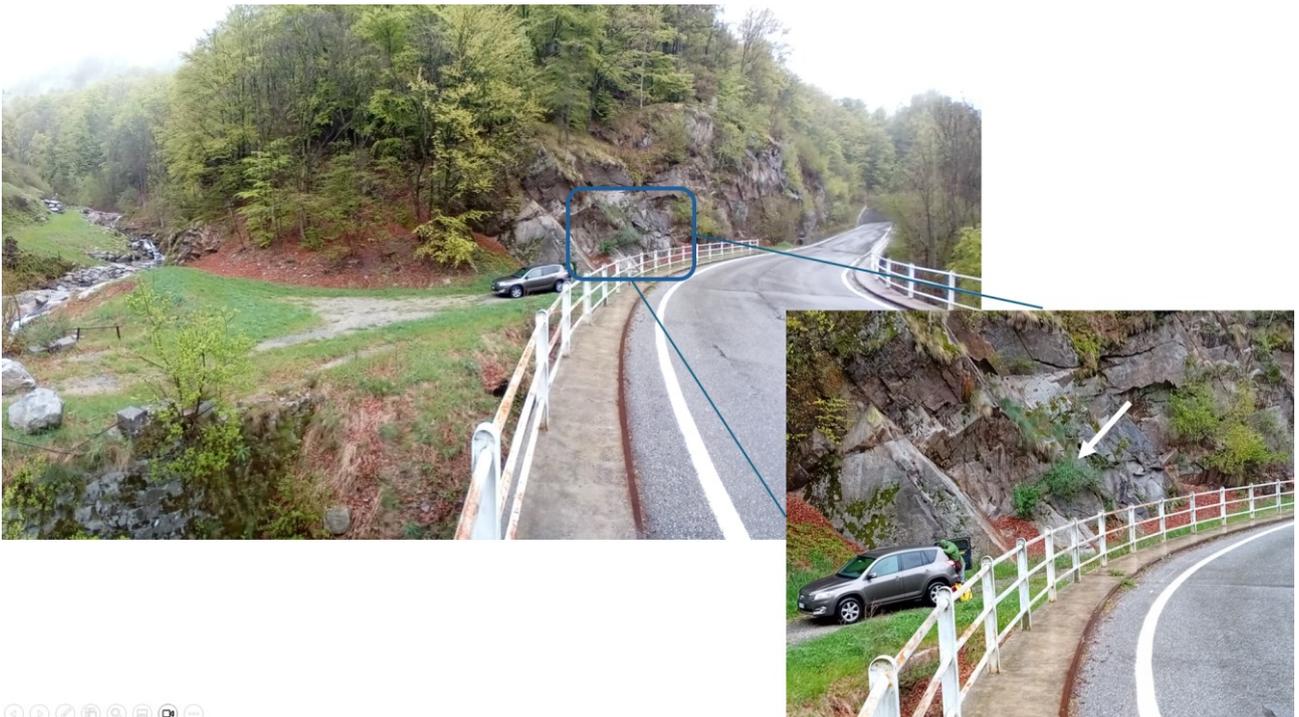
Figura 6: riscontro di un esemplare di *B. davidii* cresciuto sulla parete rocciosa.

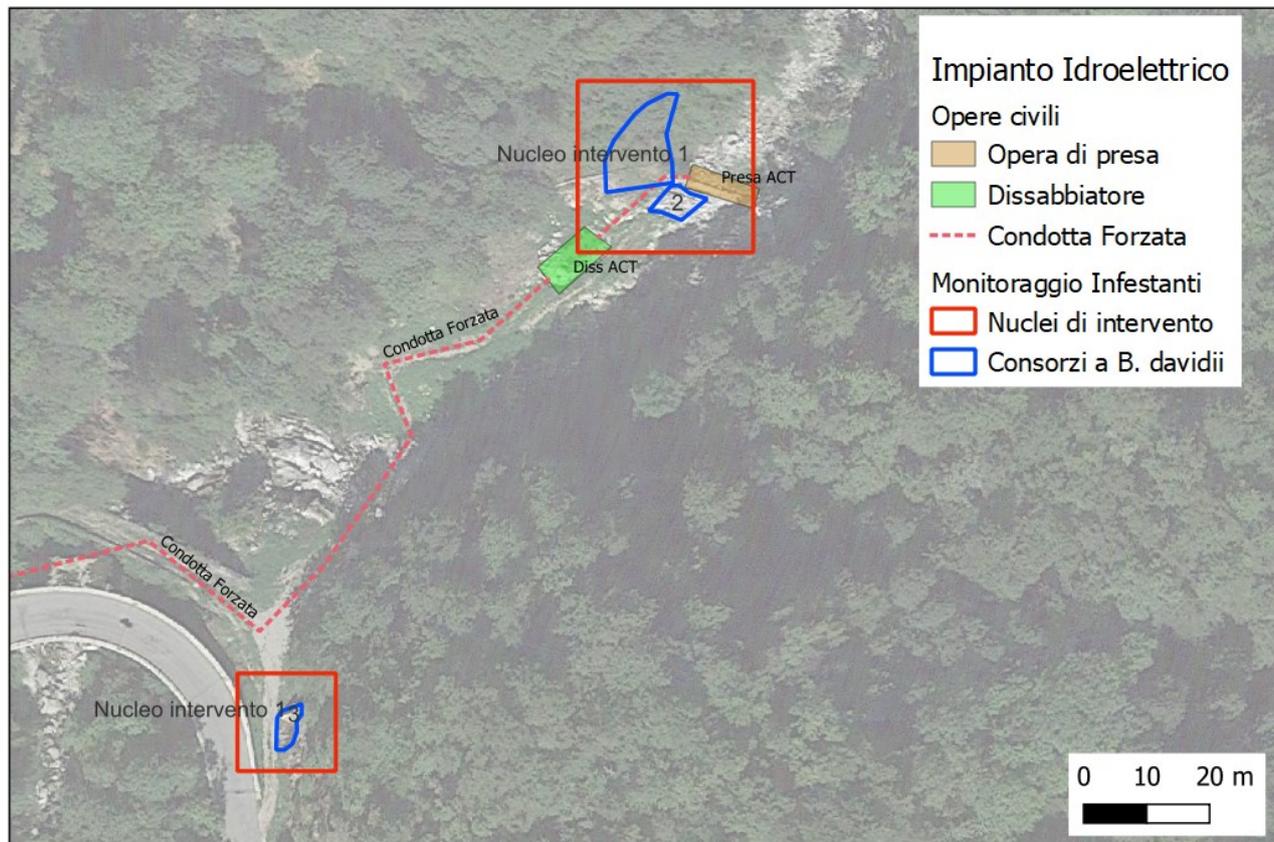
Figura 7: spettro dei consorzi di infestanti osservati nel tratto tra la presa e l'innesto della condotta sulla strada provinciale. I 3 consorzi individuati sono ricompresi nel 1° nucleo di intervento.

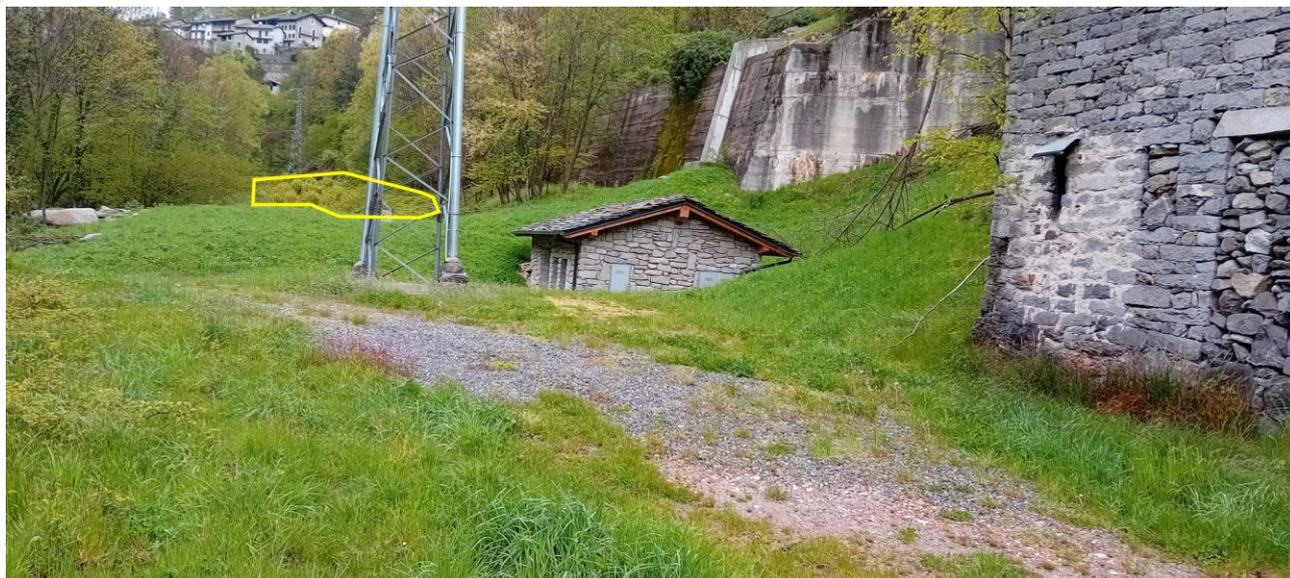
Figura 8: panoramica del sito in cui è stata inserita la centrale di produzione. È evidenziata una copertura a *R. japonica* a monte dell'edificio di centrale. Tale consorzio è cresciuto nella fascia di rispetto dell'elettrodotta esistente ed è indipendente dai lavori di costruzione dell'impianto.

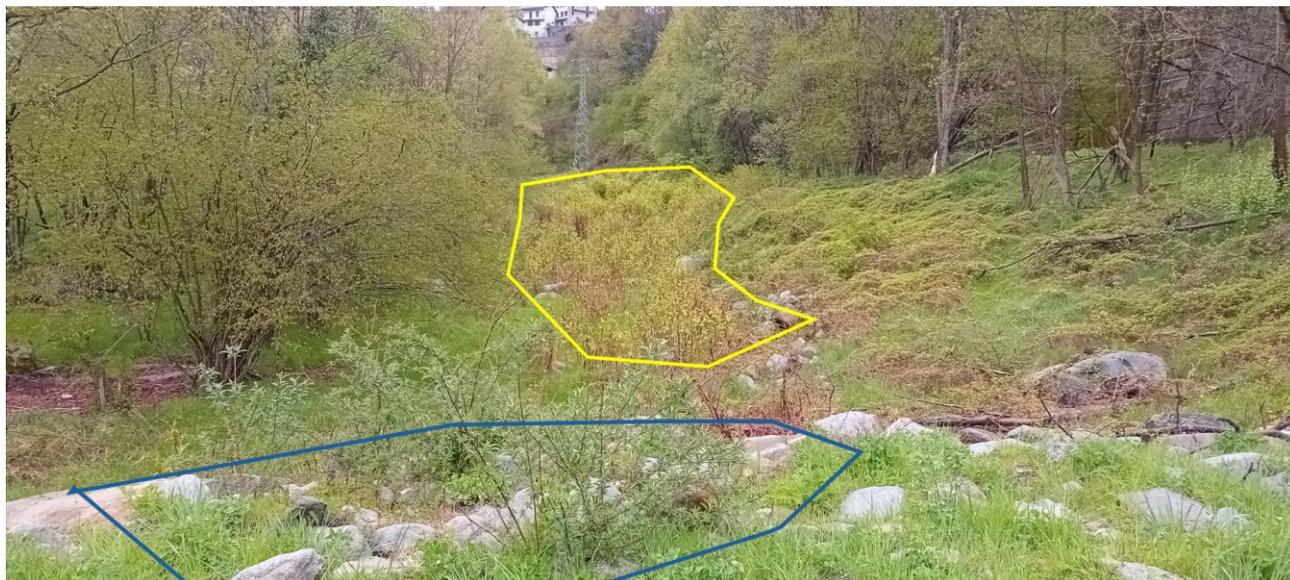
Figura 9: dettaglio del consorzio di *R. japonica*. In basso nell'immagine sono ripresi alcuni esemplari di *B. davidii*.

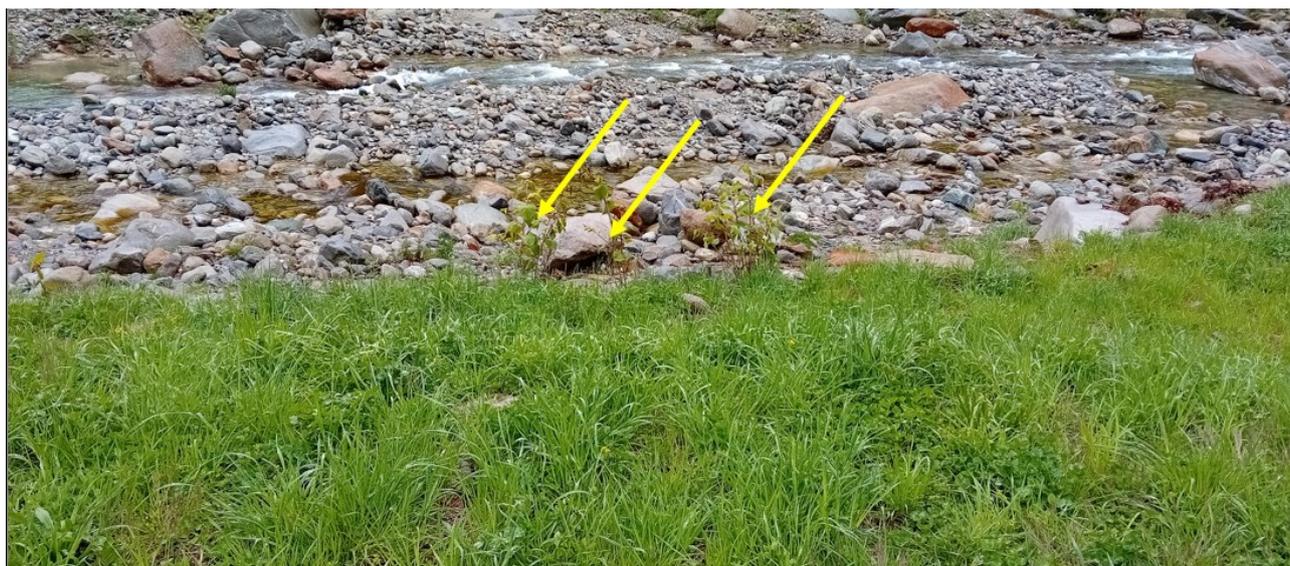
Figura 10: vista di alcuni esemplari di *R. japonica*, cresciuti in prossimità delle opere di restituzione delle acque turbinate.

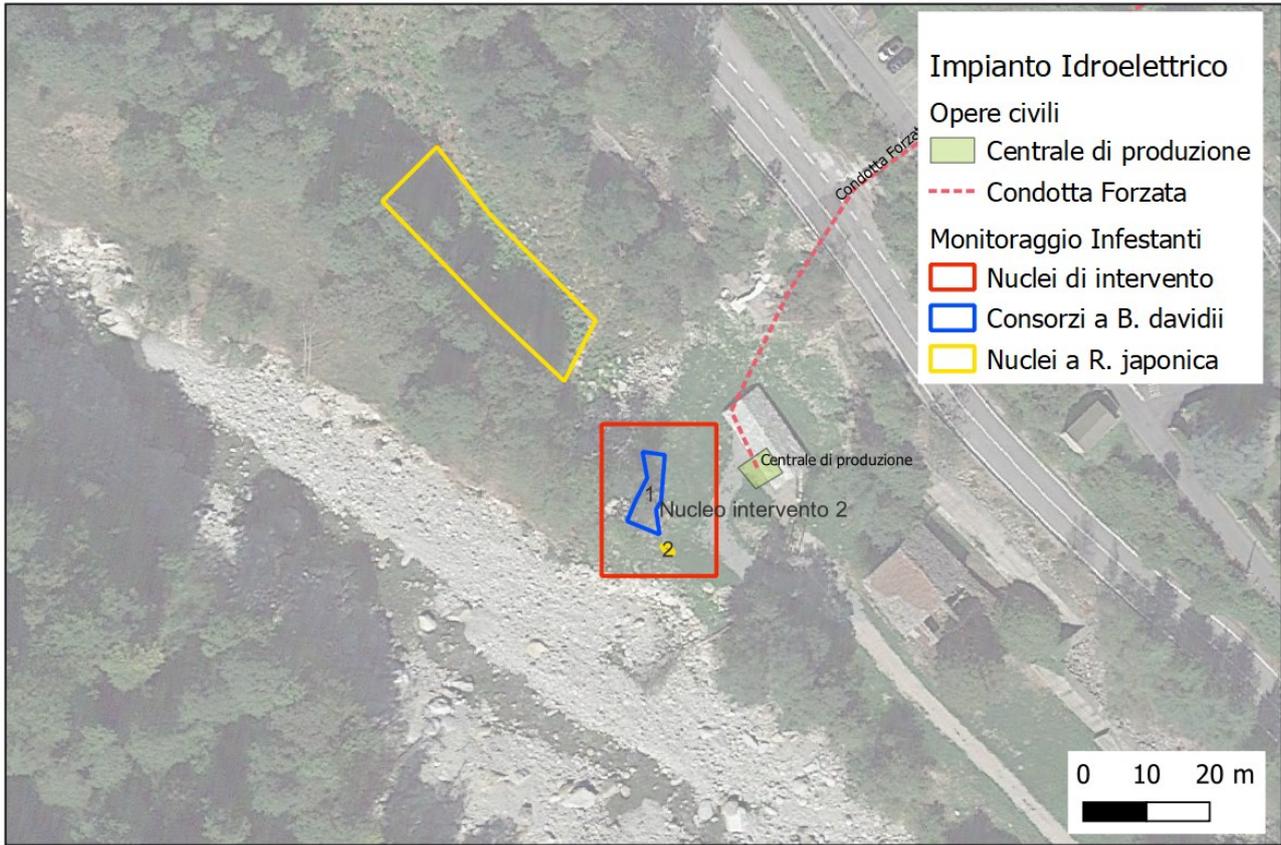
Figura 11: dettaglio dei consorzi di infestanti osservati presso il sito della centrale di produzione. Si noti come il consorzio di *R. japonica* a sinistra sia sotto il tracciato dell'elettrodotto e sia indipendente dall'impianto realizzato. Il nucleo di intervento individuato comprende sia il piccolo consorzio a *B. davidii* che un giovane esemplare di *R. japonica* prossimo alla scarpata fluviale del Cervo.

Altre parti dell’impianto non hanno rilevato presenze di *B. davidii*, salvo il piccolo consorzio vicino alla centrale di produzione che potrà essere contenuto con interventi di sfollo periodico. Gli altri consorzi di *B. davidii* non sembrano essere riconducibili ai lavori di realizzazione dell’impianto idroelettrico e per questo non saranno oggetto di interventi di controllo.

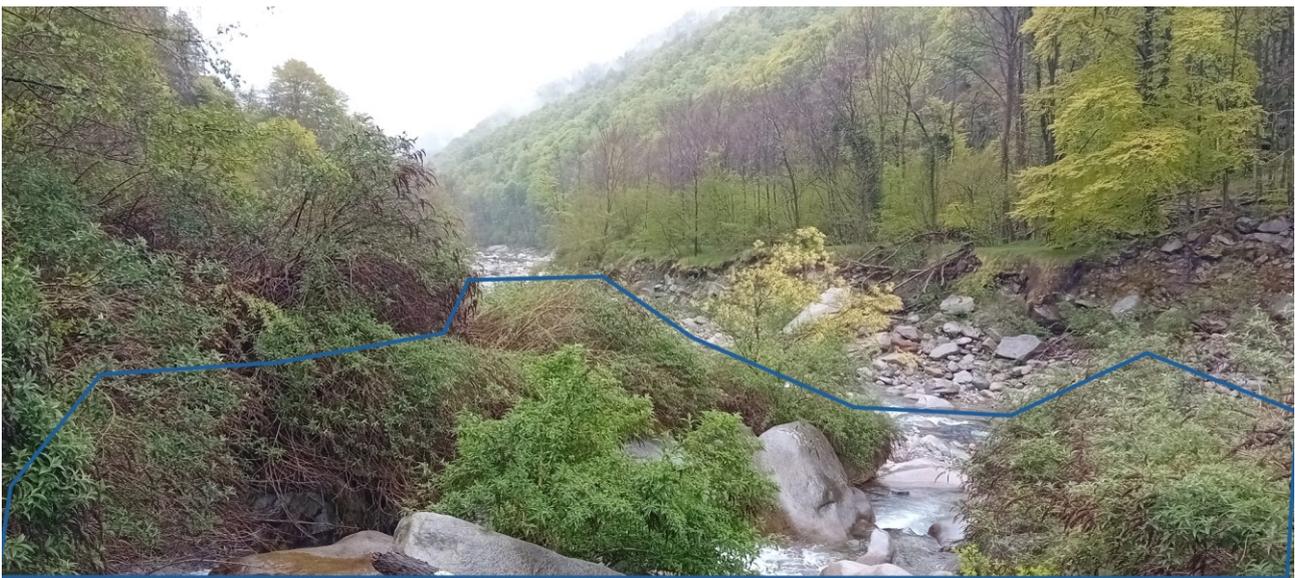
Figura 12: consorzio di *B. davidii* rilevato in corrispondenza della confluenza del Concabbia nel Cervo. Sono presenti esemplari di dimensioni importanti. Tale copertura appare indipendente dalla realizzazione dell'impianto.

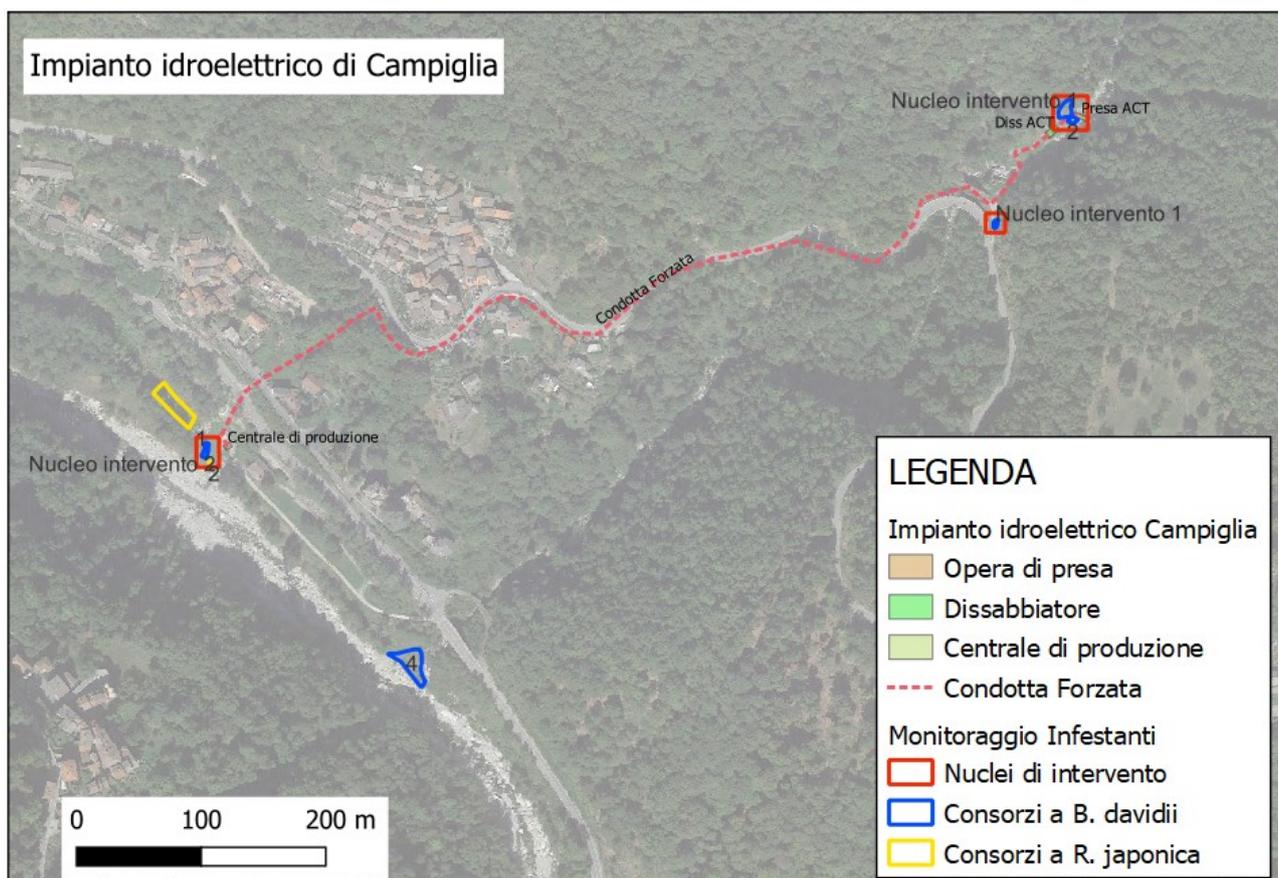
Figura 13: corografia generale dei nuclei di infestanti osservati e dei nuclei di intervento individuati.

L'analisi condotta ha consentito di individuare diversi consorzi organizzati in 2 nuclei di intervento (vedi Figura 13e Tabella 1), nell'ambito dei quali sono proposte le azioni di contenimento riportate di seguito (Tabella 2).

Nucleo	Consorzio	Azione di contenimento	Frequenza
1	1	Taglio selettivo a raso degli esemplari di <i>B. davidii</i> con rimozione / bruciatura delle stoppie. Inerbimento a spaglio	Mensile
1	2	Taglio selettivo a raso degli esemplari di <i>B. davidii</i> con rimozione / bruciatura delle stoppie. Inerbimento a spaglio	Mensile
1	3	Estirpazione esemplari di <i>B. davidii</i> con rimozione / bruciatura delle stoppie.	Bimestrale
2	1	Taglio selettivo a raso degli esemplari di <i>B. davidii</i> con rimozione / bruciatura delle stoppie.	Mensile
2	2	Taglio selettivo a raso degli esemplari di <i>R. japonica</i> con rimozione / bruciatura delle stoppie.	Mensile
