IMPIANTO DI PRODUZIONE IDROELETTRICA DI CAMPIGLIA

RAPPORTO DI PROVA

Richiesta di variante in sanatoria

1 Monitoraggio Comunità macrobentonica

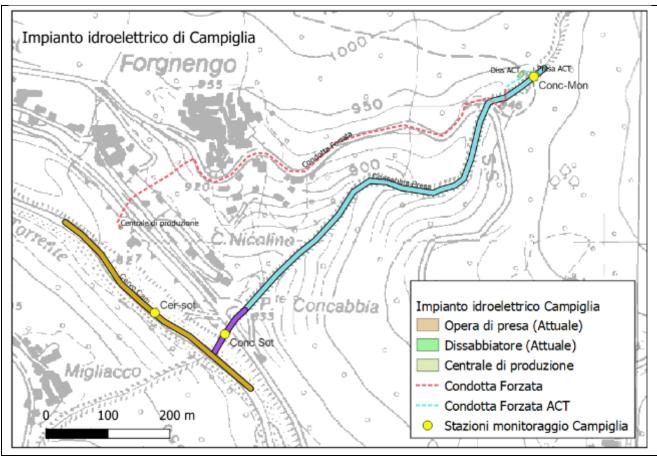
Tabella 1:Planimetria delle opere realizzate e ubicazione delle stazioni di campionamento nelle quali sono stati eseguiti i prelievi e le analisi della comunità macrobentonica. *Nella presente sessione è stata indagata la stazione CONC SOT, a causa del fatto che l'opera di presa, spostata a monte, ha alterato il punto di campionamento della stazione CONC MON.

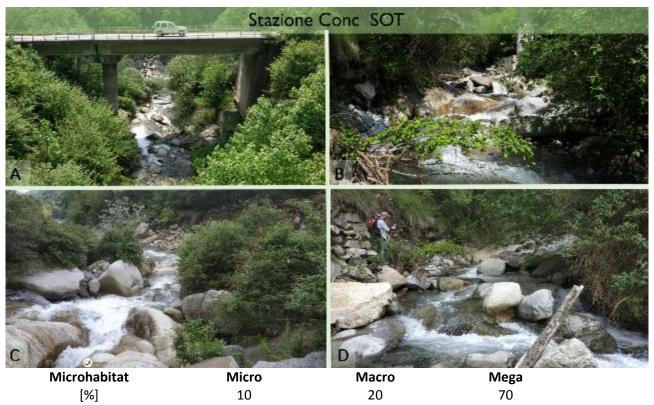
Figura 1 stazione Concabbia sotteso A) panoramica del tratto terminale sottoposto ad indagine, in B, C e D dettaglio del tratto sottoposto a campionamento.

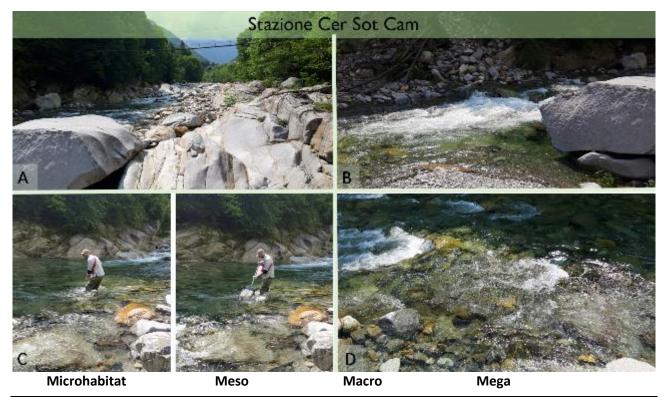
Figura 2: stazione di campionamento rappresentativa del tratto di Cervo sotteso: A) panoramica del tratto campionato. B e C particolari del substrato e dei microhabitat dominanti. D: vista della porzione di monte del tratto campionato.

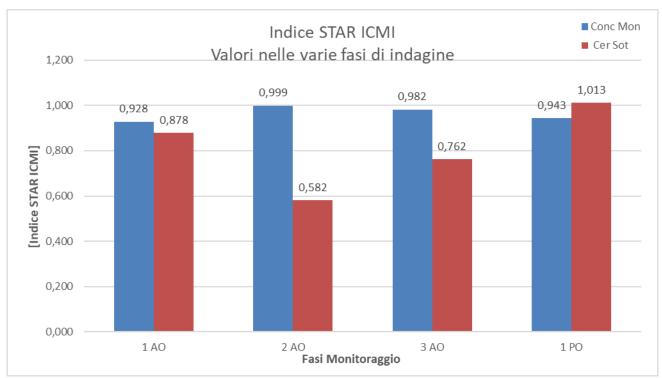
Figura 3: andamento dell'indice STAR ICMI relativamente al monitoraggio Ante operam, svolto nel 2021 e nella presente osservazione, condotta in maggio 2023 ad impianto realizzato e attivo.

Le stazioni di monitoraggio considerate mostrano un comportamento diverso nel corso del periodo di indagine. La stazione Conc Sot, indagata nella sola fase PO, si colloca ad un livello coerente con i valori Ante operam, e risulta coerente con questi ultimi. Considerato che la stazione indagata in fase PO è diversa e posta a valle sia del sito di realizzazione dell'opera di presa, che a valle dello scarico fognario che è stato rimosso dalla parte terminale di Concabbia, per recapitare nel Cervo in corrispondenza della confluenza, è possibile affermare che la presente osservazione rappresenta una prima conferma dell'ipotesi che il disturbo esercitato dai lavori di realizzazione qualora si sia configurato, è almeno stato riassorbito. Similmente, l'eventuale effetto di disturbo esercitato dallo scarico fognario non viene registrato dalla comunità bentonica, confermando quanto analizzato e concluso nel corso delle indagini svolte nel corso dell'iter istruttorio.

La stazione Cer Sot Cam, mostra invece il valore più alto del periodo di indagine e in generale delinea un andamento fluttuante, che appare dipendente da fenomeni puntuali verificatisi durante il periodo di indagine.

La presente osservazione risulta inoltre coerente con l'andamento rilevato in fase ante operam connotato da fluttuazioni dei livelli di qualità che si collocano tra il livello buono e il livello elevato senza stabilizzarsi su quest'ultimo.

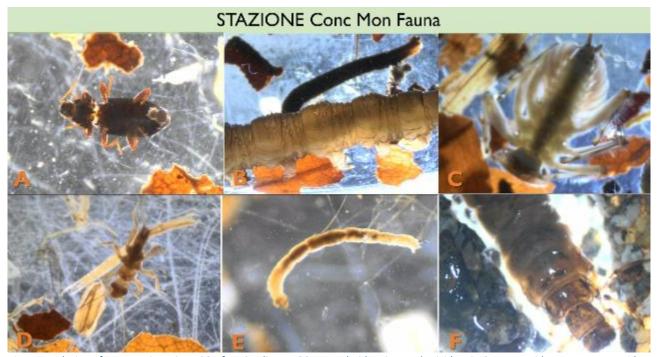
Figura 4:selezione fauna stazione Conc SOT foto Studio ETHOS. In A: Elmidae, in B: Athericidae, in C: Eptagenidae, IN D: Nemouridae, in E: Chironomidae, in F: Limnephilidae..

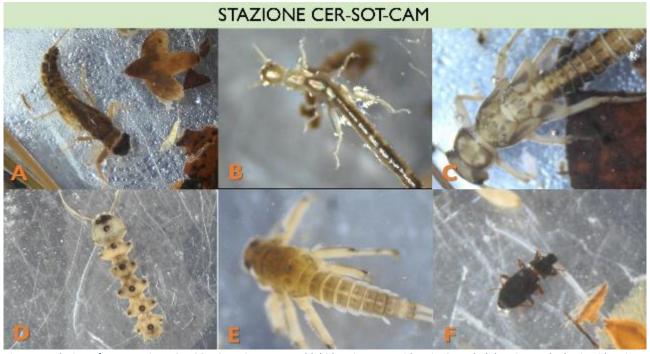
Figura 5 selezione fauna stazione Cer SOT Cam, in A: Leptophlebidae, in B: Luctridae, in C: Perlodidae, in D: Blephariceridae, in E: Baetidae, in F: Elmidae. foto Studio ETHOS
