IMPIANTO IDROELETTRICO DI CAMPIGLIA CERVO

REGIONE PIEMONTE – PROVINCIA DI BIELLA – COMUNE DI CAMPIGLIA CERVO

DOMANDA DI VARIANTE IN SANATORIA

RELAZIONE DI INCIDENZA AMBIENTALE

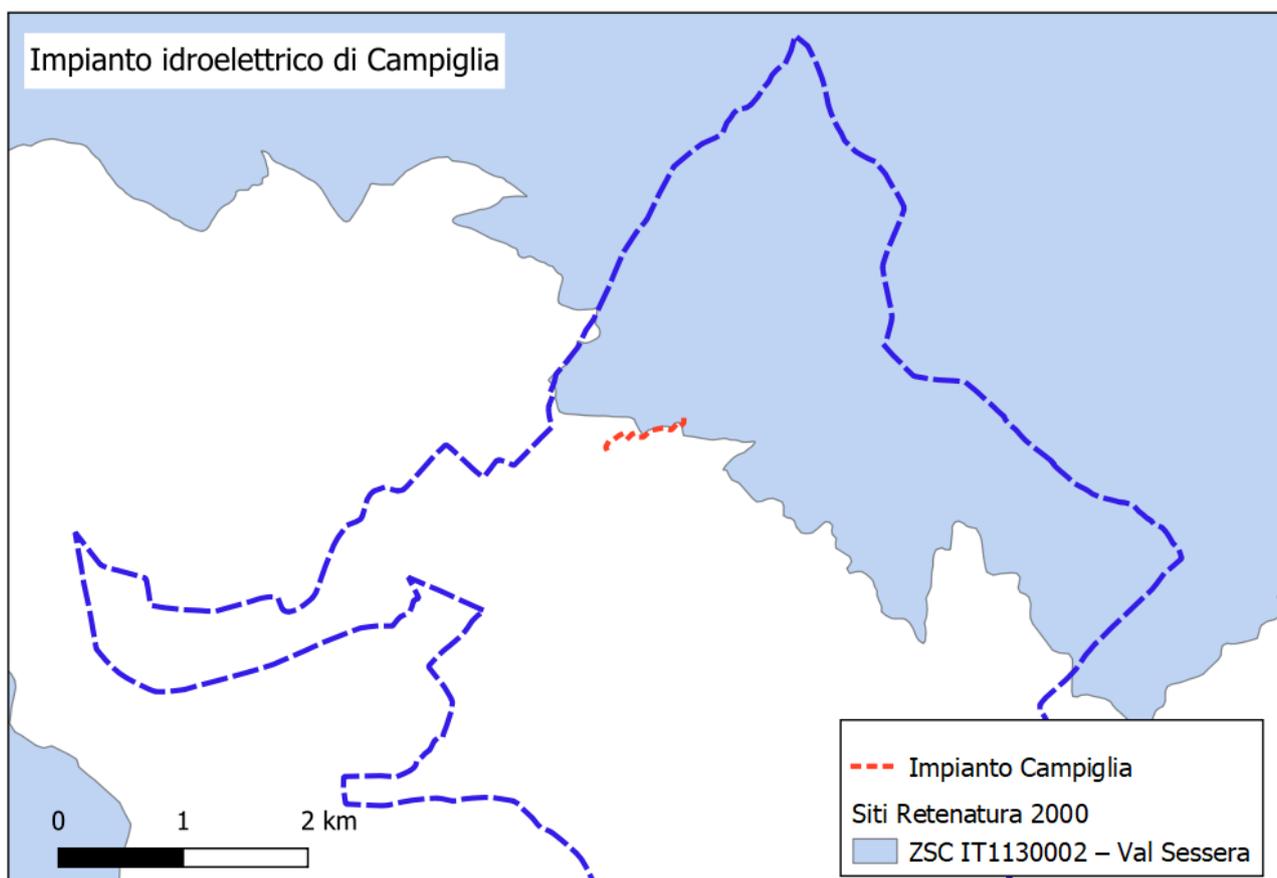
Figura 1: sovrapposizione planimetria opere con cartografia (formato Shape-file) Retenatura del ministero dell'ambiente. Si riporta il tracciato dell'impianto in progetto.

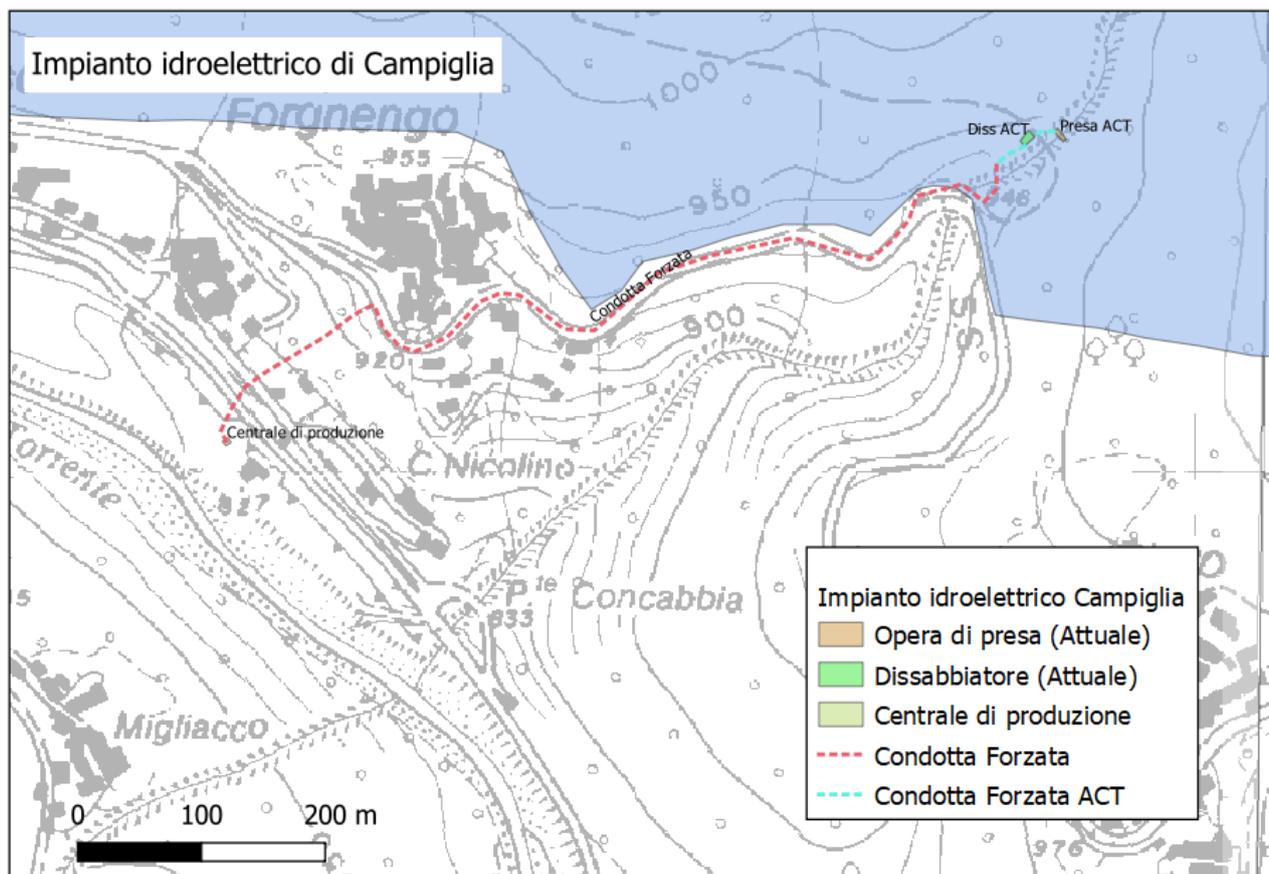
Figura 2: sovrapposizione opere con i confini della ZSC

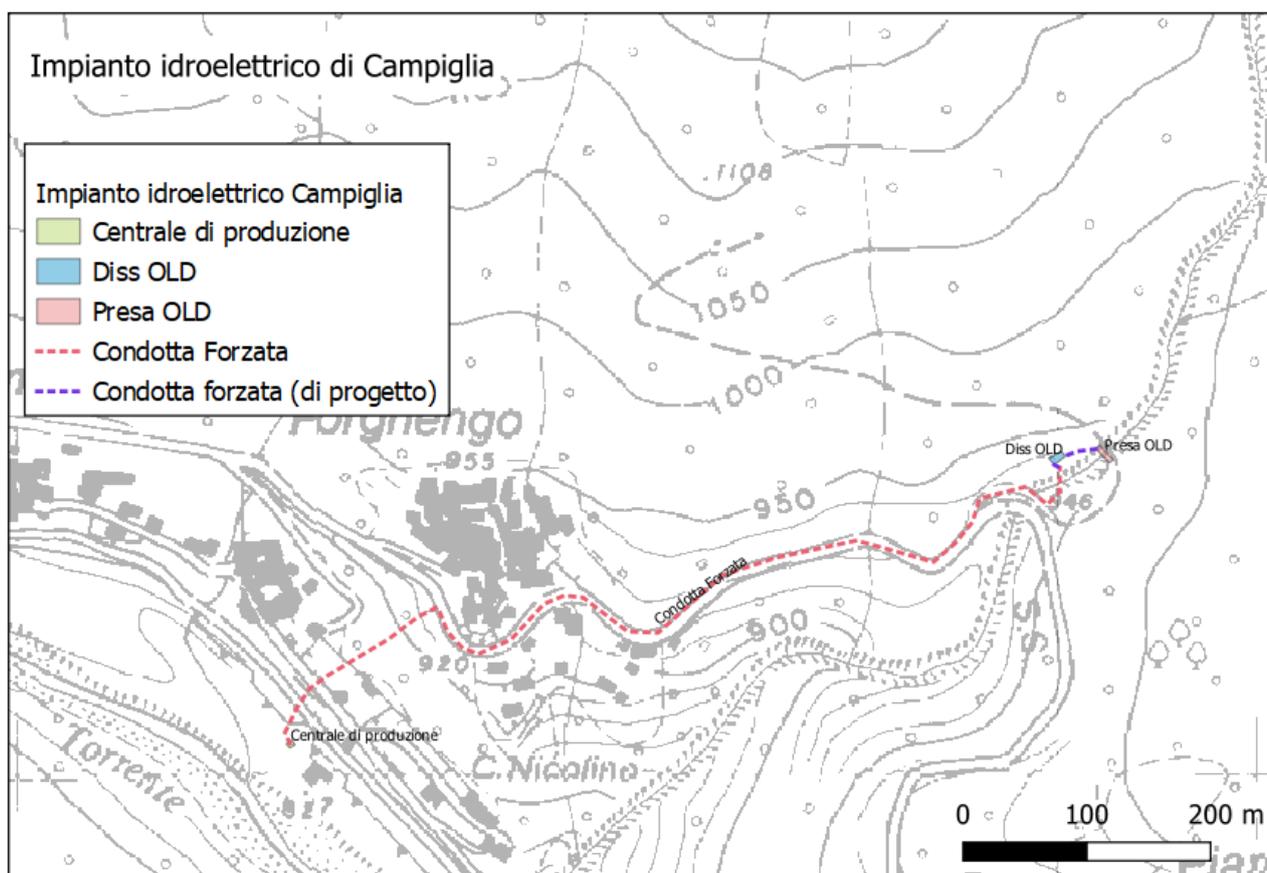
Figura 3: corografia dell'impianto autorizzato in variante 2021.

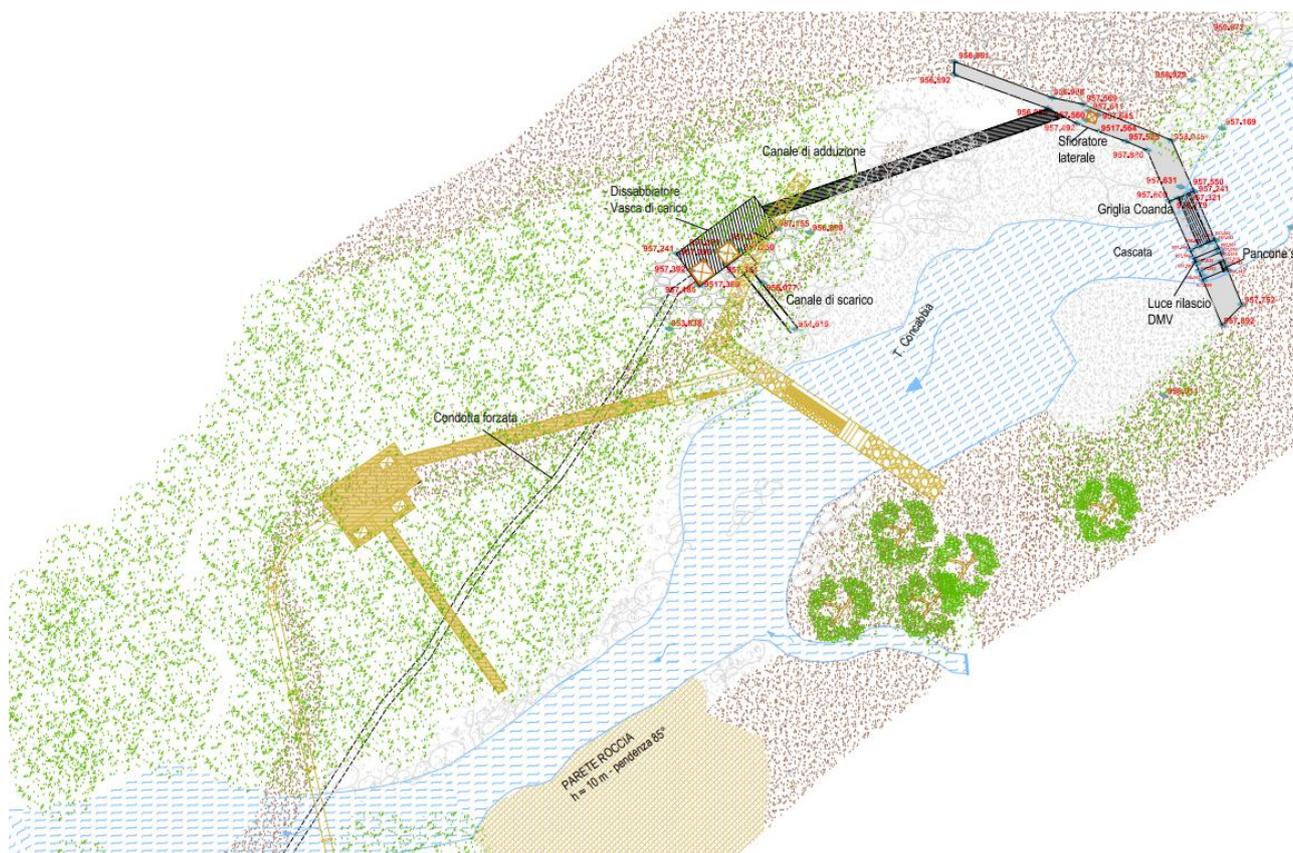
Figura 4: confronto sinottico delle posizioni relative delle opere originariamente previste (OLD) ed effettivamente realizzate (Realizzata).

- Opera di presa realizzata circa 25 m a monte rispetto alla posizione originariamente prevista e ad una quota di circa 8 m superiore.
- Spostamento della vasca di carico e dissabbiamento e completo interrimento delle strutture.
- Riconfigurazione della forma della traversa di derivazione per adattarla al nuovo punto di inserimento, con eliminazione di alcune strutture a supporto non necessarie nella nuova collocazione.

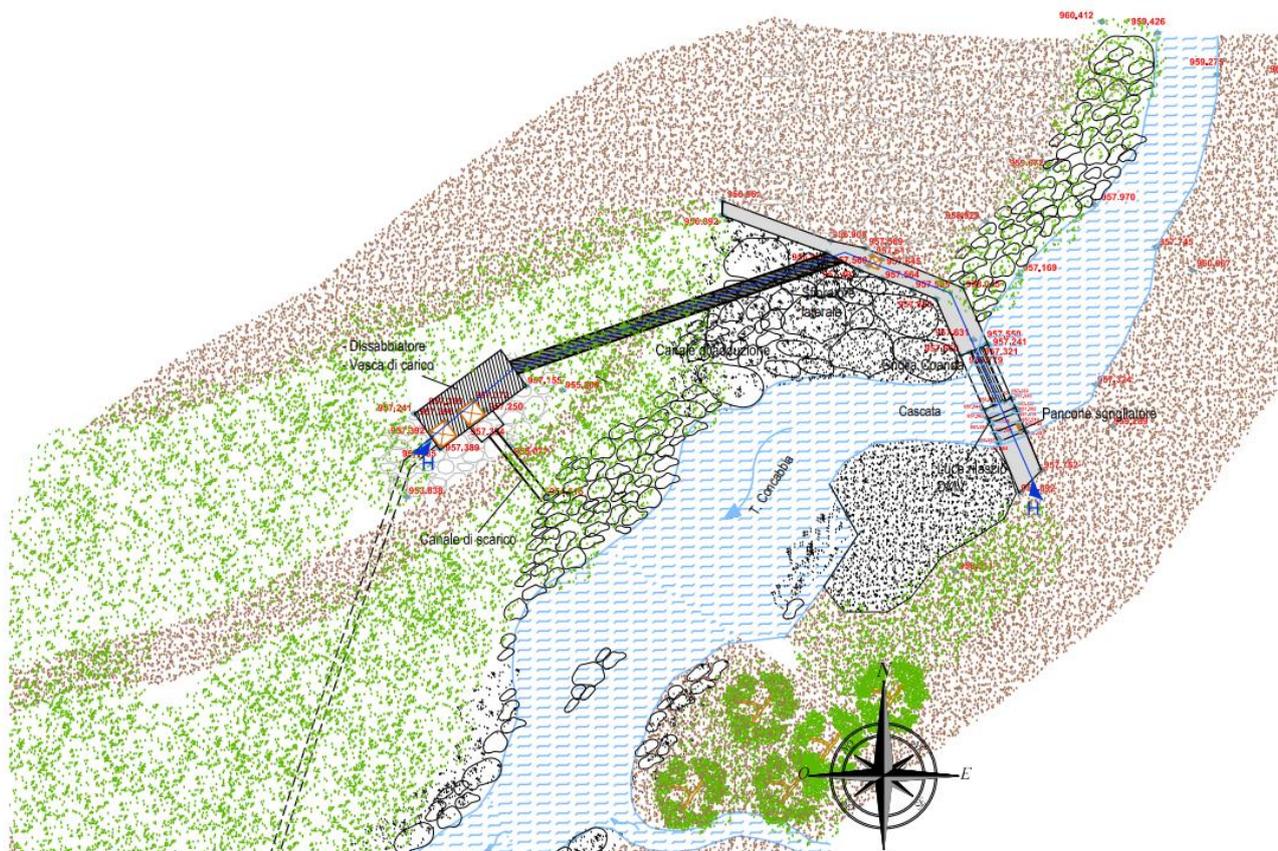
Figura 5: stralcio della planimetria aggiornata allo stato di fatto realizzato con la conformazione attuale delle opere di derivazione effettivamente realizzate.

- una **traversa di derivazione a coanda con canale di derivazione integrato**;
- una **luce per il rilascio del DMV** tarata per il rilascio **modulato**, che consente inoltre di non interrompere la vena liquida in alveo;
- canale di derivazione si sviluppa dalla traversa di captazione in destra idrografica: è presente inizialmente un canale di lunghezza totale pari a circa 10 m (minore rispetto i 18 m previsti da progetto) a sezione rettangolare con uno sfioratore laterale avente lunghezza di 2 m; il tratto successivo prosegue mediante una tubazione a pelo libero interrata di lunghezza pari a circa 20 m di diametro interno 500 mm (minore rispetto il diametro di 800 mm previsti da progetto) fino alla vasca di carico/dissabbiatore

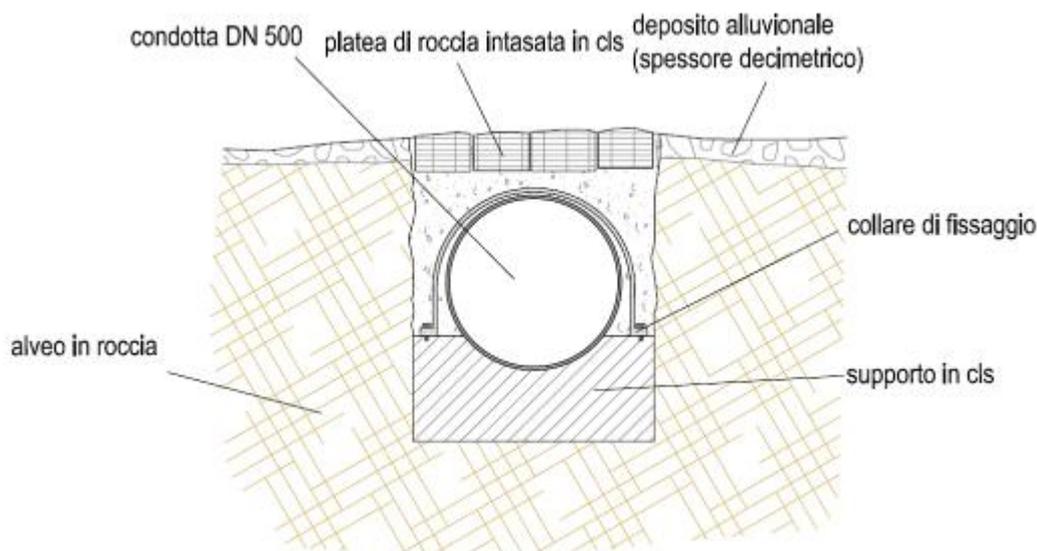
Figura 6: schema tipologico di posa della condotta in sub alveo, la condotta posata ha un DN di 400.

1) Tratto I di lunghezza 46 m: posa interrata in materiale detritico-di versante lungo il pianoro fino all'alveo del T. Concabbia in corrispondenza del quale è previsto l'attraversamento in subalveo con interessamento del substrato roccioso compatto.

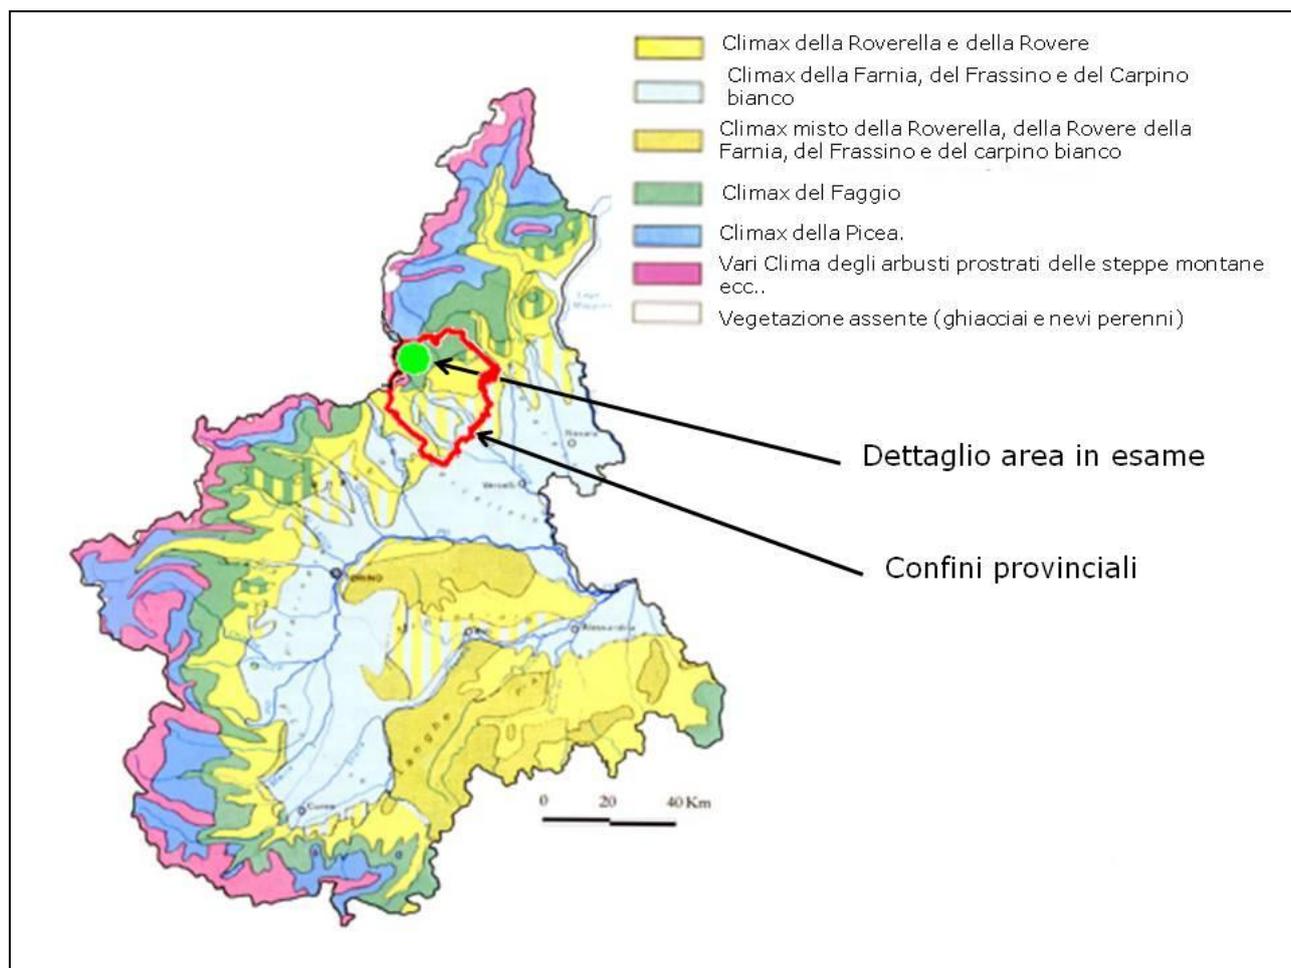
Figura 7: vocazionalità forestale del Piemonte, dalla figura emerge che le opere in progetto rientrano in aree deputate al climax del faggio.

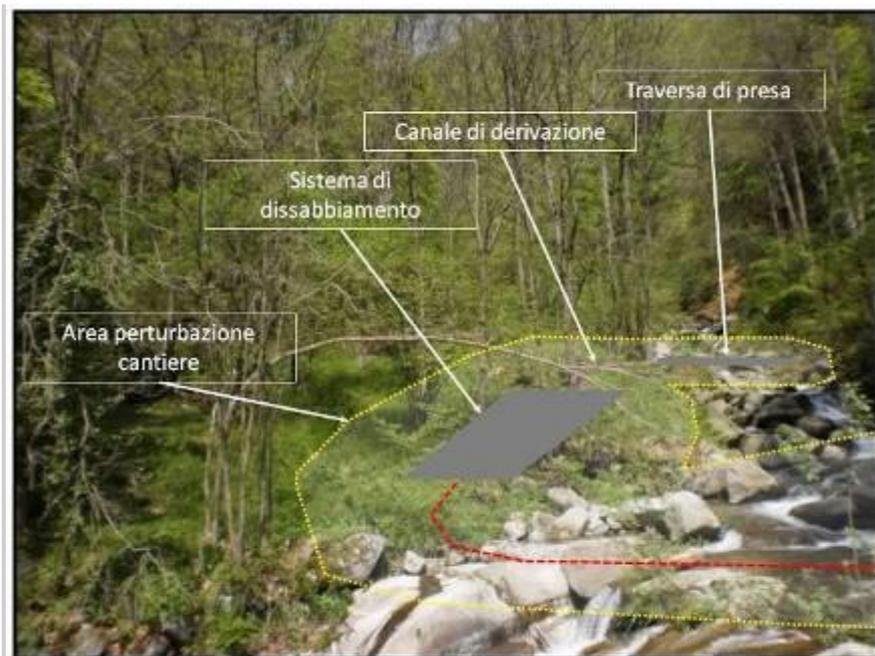
Figura 9: vista del contesto di inserimento dell'opera di presa e opere di adduzione. Si noti la vegetazione aperta e il sottobosco erboso.

L'opera di presa verrà realizzata a monte del ponte (circa 30 m) della SP 232 che oltrepassa il Concabbia. Questa consiste di una traversa di sbarramento realizzata in calcestruzzo (i particolari costruttivi sono riportati nella sezione relativa al quadro progettuale). Allo stato attuale la copertura è tipicamente boschiva e, come descritto in precedenza costituisce un Acero-frassineto con struttura ad alto fusto, in effetti la presenza di questa tipologia vegetazionale, a carattere maggiormente eliofilo può essere dovuta alla presenza della vecchia SS232 il cui ponte (utilizzato per la posa della condotta) attraversando il Concabbia a monte di quello attuale aveva determinato una apertura della originaria copertura arborea favorendo essenze appunto più eliofile come il frassino maggiore.

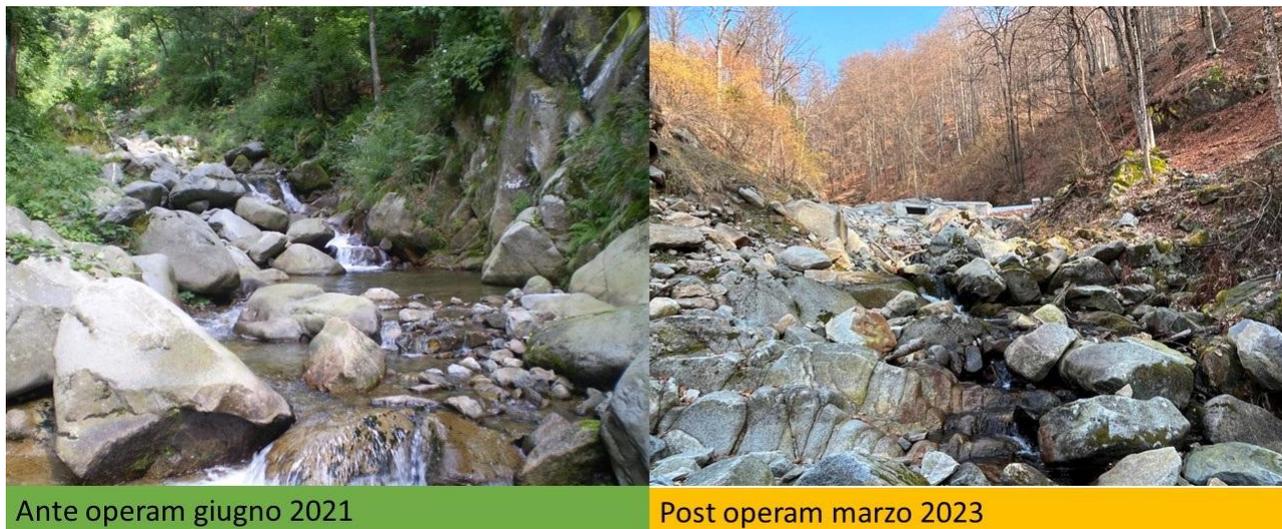
Figura 10: vista del punto di inserimento dell'opera di presa rispettivamente prima dei lavori e ad opere ultimate.

Come si evince dall'immagine soprastante, l'opera di presa rappresenta un elemento di artificialità, la cui natura ed entità non dipende dalla posizione ma dalle caratteristiche delle opere stesse. L'assetto idromorfologico complessivo appare sostanzialmente invariato, mantenendosi con l'assetto a salti e pozze con granulometrie dominate da massi, anche plurimetrici.

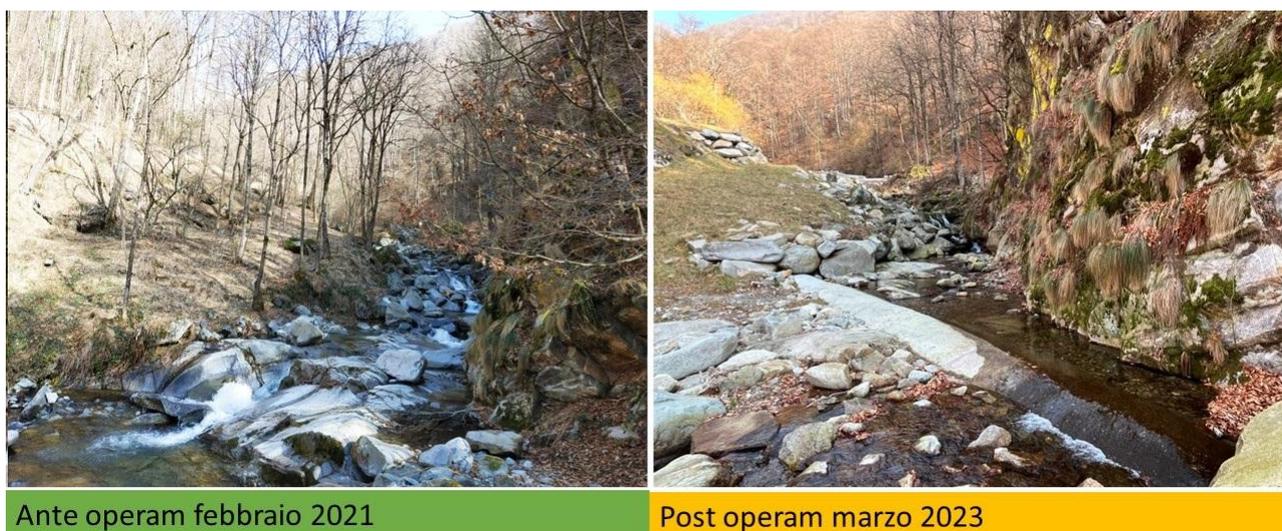
Figura 11: vista del tratto interessato dal passaggio della condotta in sub alveo.

Come si evince dall'immagine, il passaggio in subalveo della condotta forzata ha esercitato modifiche nel punto in cui è stata posata la condotta. A tale proposito si provvederà al

ricoprimento del calcestruzzo ora totalmente a vista con massi intasati da calcestruzzo al fine di limitarne l'impatto paesaggistico, secondo quanto previsto da progetto autorizzato. Si conformerà inoltre il passaggio in modo tale da consentire l'efficace convogliamento delle acque di piena verso l'alveo e non verso la sponda sinistra.

Nell'immagine si può osservare anche la porzione di bosco (a sinistra nelle immagini) interferita dalle lavorazioni. Al netto della rimozione delle essenze originariamente presenti e che verranno ripiantumate secondo lo specifico progetto di ripristino proposto in tavola 2C. Si può rilevare come lo spostamento dell'opera di presa non abbia modificato la natura del disturbo (eliminazione dello strato arboreo) che appare coerente con quanto previsto in fase di valutazione e non appare sostanzialmente diverso in funzione della nuova posizione dell'opera di presa.

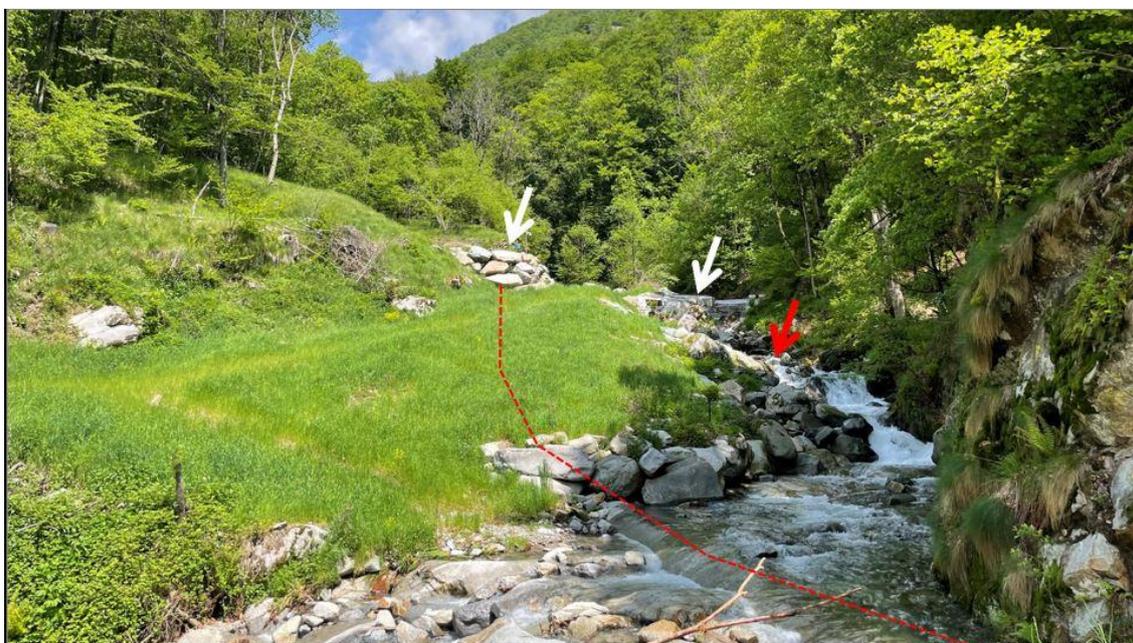
Figura 12: vista del sito di intervento a maggio 2023. Le frecce bianche indicano rispettivamente la traversa di derivazione e la facciata meridionale della vasca di carico. La linea tratteggiata indica lo sviluppo reale della condotta forzata che è effettivamente interrata sotto il piano campagna. La freccia rossa indica la posizione della traversa come da progetto autorizzato.

Come si evince dall'immagine, la presenza delle opere di derivazione è poco visibile e le operazioni di ripristino hanno consentito la rapida ricrescita della copertura erbosa. La piantumazione delle essenze arboree, che avverrà sulla base dell'aggiornamento del progetto di ripristino adeguato alle nuove strutture, consentirà un ripristino della copertura arborea limitando ulteriormente la visibilità delle strutture. Da notare come la presenza della condotta forzata sia di difficile percezione sia in versante che in alveo.

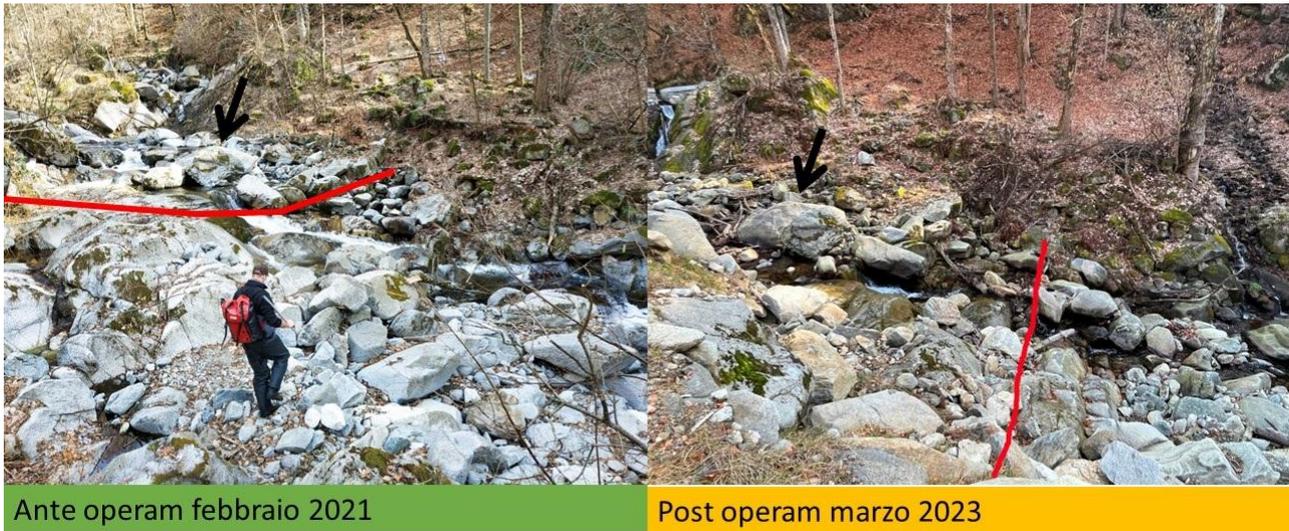
Figura 13: vista del tratto originariamente previsto per l'inserimento dell'opera di presa (la linea rossa indica l'ubicazione originariamente prevista). Si noti la freccia nera che indica il medesimo masso in alveo da prendersi a riferimento.

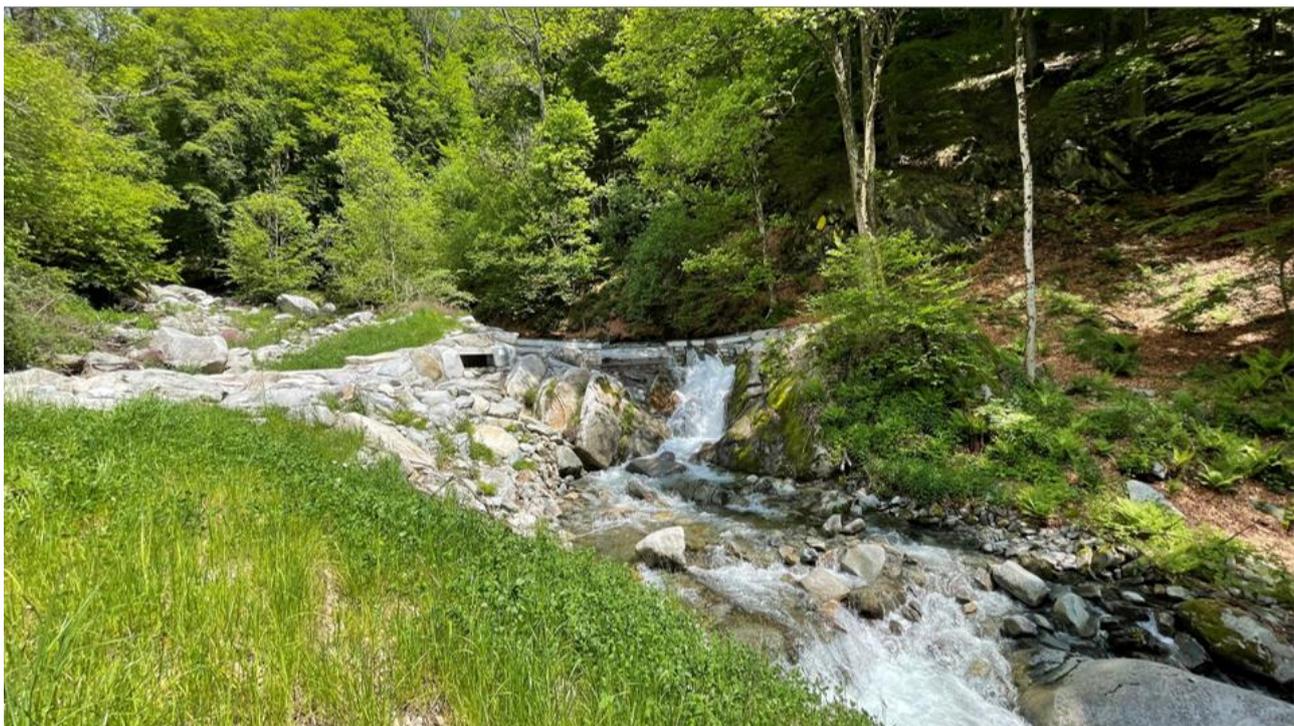
Figura 14: vista ravvicinata dell'opera di presa realizzata. La presenza delle strutture non ha alterato la copertura, se non in esatta corrispondenza delle strutture. Si notino infatti come alcuni esemplari arborei prossimi alle strutture, siano ancora in sede.

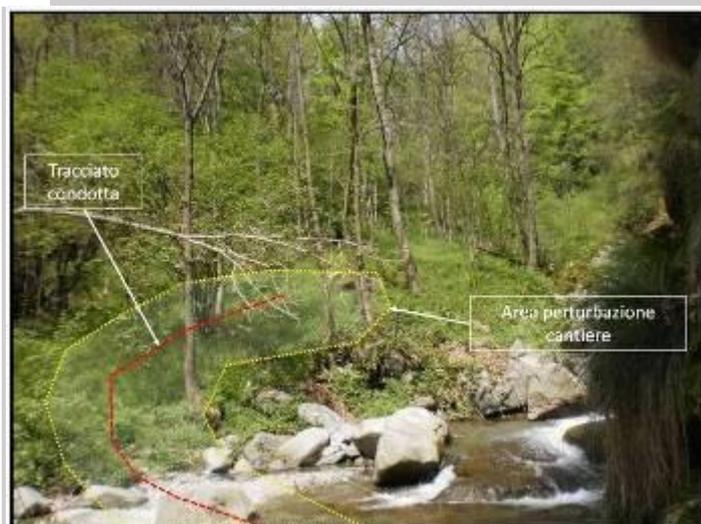
Figura 15: area di inserimento in sponda idrografica destra del primo tratto della condotta forzata.

- ✓ Tratto 1: di lunghezza approssimativa pari a circa 36 m. La copertura è l'acero frassineto, e la condotta partendo dalla vasca di carico in sponda idrografica destra, attraverserà in subalveo il Concabbia, inserendosi sul tracciato di un sentiero in sponda sinistra interessato da copertura sostanzialmente priva di vegetazione a causa di recenti interventi di sfollo.

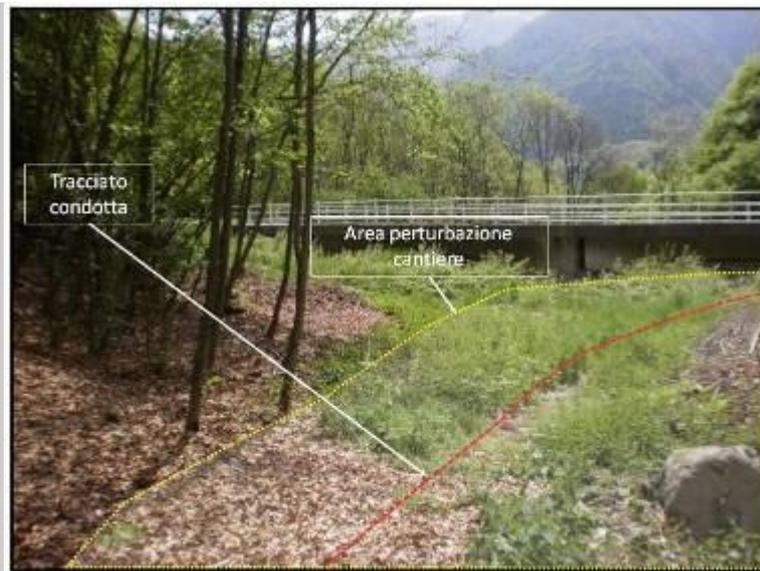
Figura 16: tratto di posa 2, la condotta in sponda idrografica sinistra non coinvolgerà alcuna essenza arborea o arbustiva.

- ✓ Tratto 2: di lunghezza approssimativa pari a circa 80 m. Non è presente una copertura arborea vera e propria in quanto il tratto insiste sulla vecchia strada SS232. La condotta verrà infatti posata sulla vecchia sede stradale senza interferire con vegetazione arbustiva o arborea, attualmente rimossa da interventi recenti di sfollo.

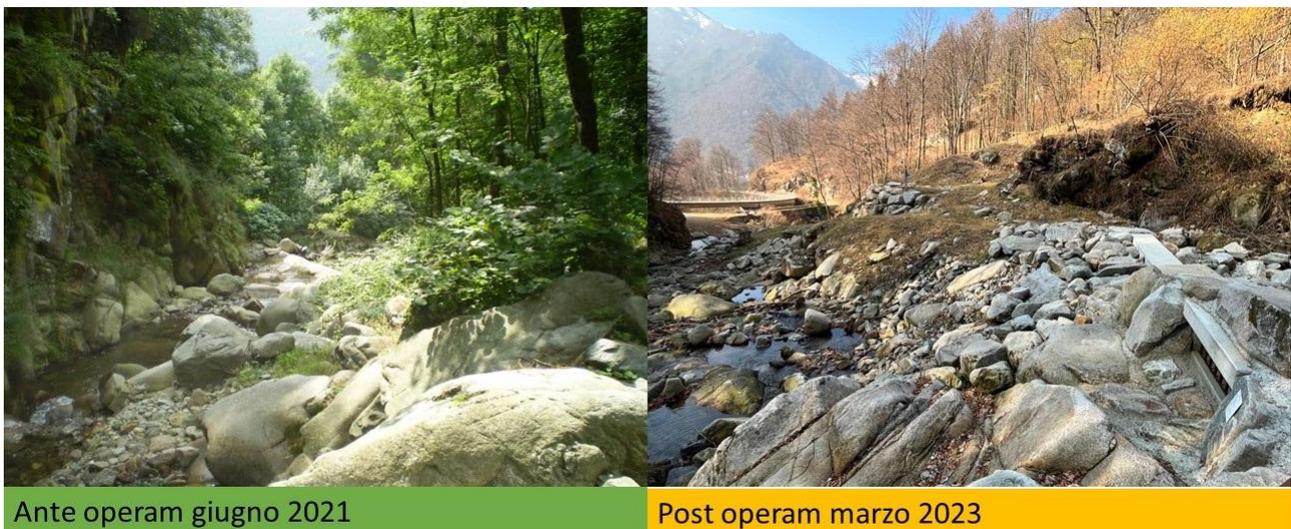
Figura 17: vista verso valle dal sito di imposta dell'opera di presa.

Come si evince dall'immagine, le operazioni di realizzazione dell'opera di presa, pur a monte di circa 20 m rispetto alla posizione originaria, hanno prodotto disturbi che, sul versante, hanno determinato, durante il cantiere, la rimozione localizzata di alcune essenze arboree coerenti con quanto valutato in fase di autorizzazione.

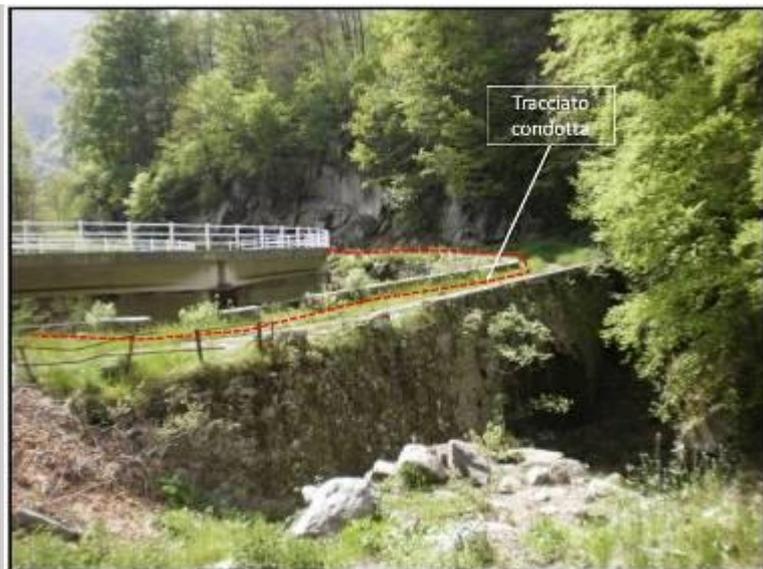
Figura 18: tratto di posa 2, la vegetazione che aveva ricolonizzato il ponte è stata rimossa recentemente.

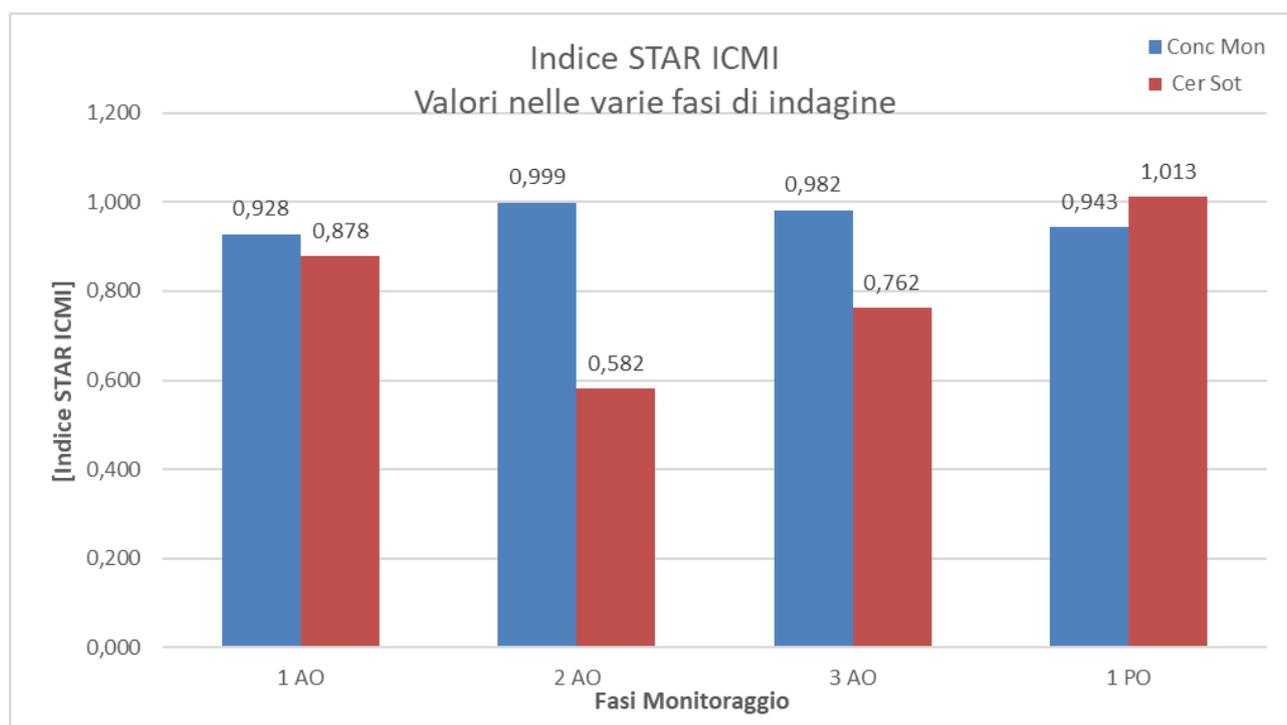
Figura 19: andamento dell'indice eSTAR ICMI, applicato alla comunità di macroinvertebrati bentonici nelle stazioni di monitoraggio poste sul Concabbia e nel tratto di Cervo a valle della restituzione delle acque derivate e prima della confluenza del Concabbia.

Le indagini condotte consentono di affermare che, la condizione del Cervo nel tratto interessato dall'impianto è coerente con la classificazione ufficiale. Il Concabbia, analogamente si colloca ad un livello leggermente superiore ma che si mantiene mediamente entro i limiti del livello Buono. Da segnalare il punteggio ottenuto nella prima osservazione Post Operam, che rappresenta una prima conferma che i lavori di realizzazione non sembrano aver esercitato disturbi tali da comportare modifiche della comunità di invertebrati bentonici.

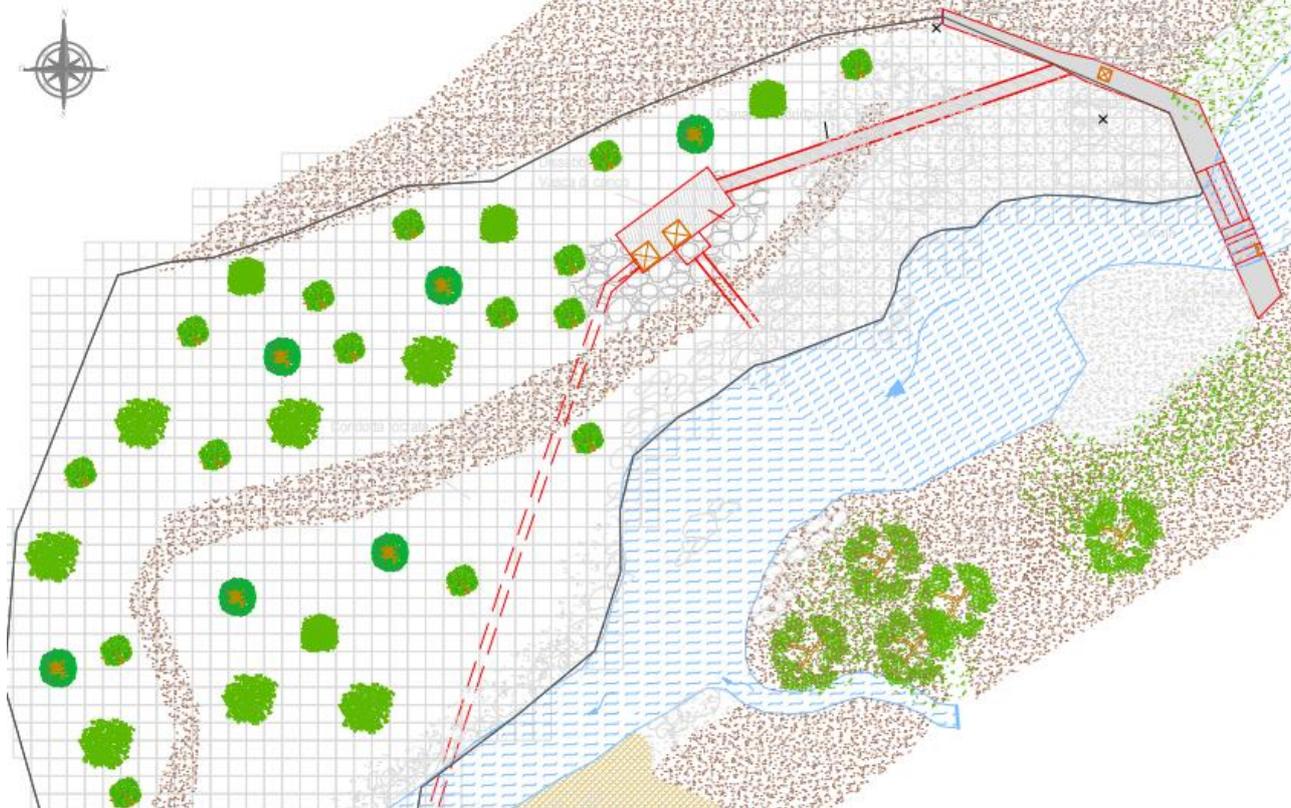
PLANIMETRIA Opera di Presa (Fase di Impianto)

Figura 20: stralcio della planimetria di intervento delle piantumazioni previste nelle superfici interferite durante la realizzazione delle opere di derivazione.
