IMPIANTO IDROELETTRICO DI CAMPIGLIA CERVO

REGIONE PIEMONTE – PROVINCIA DI BIELLA – COMUNE DI CAMPIGLIA CERVO

DOMANDA DI VARIANTE IN SANATORIA

RELAZIONE PAESAGGISTICA

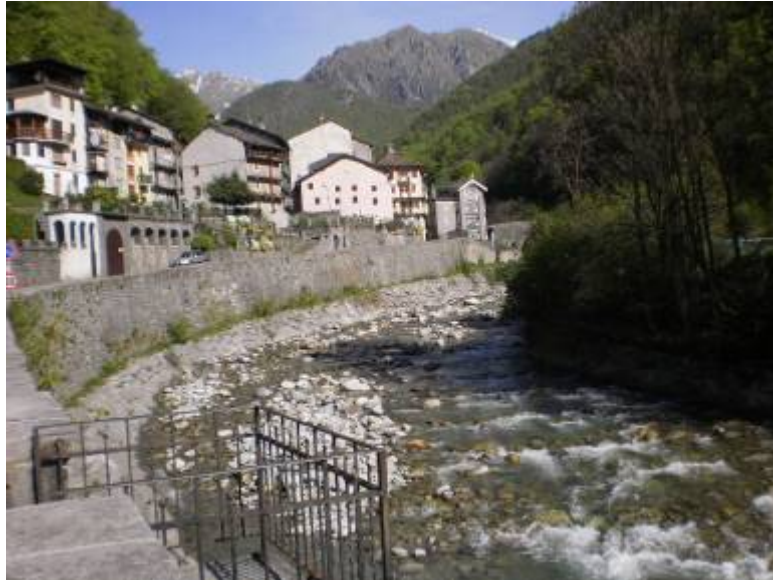
Figura 2: l'importanza della roccia per l'edificato locale, la sienite in blocchi utilizzata anche per le sponde del Cervo.

Murature in sasso: sia per le abitazioni che per il sostegno delle infrastrutture, nelle quali sono chiaramente visibili le pietre locali

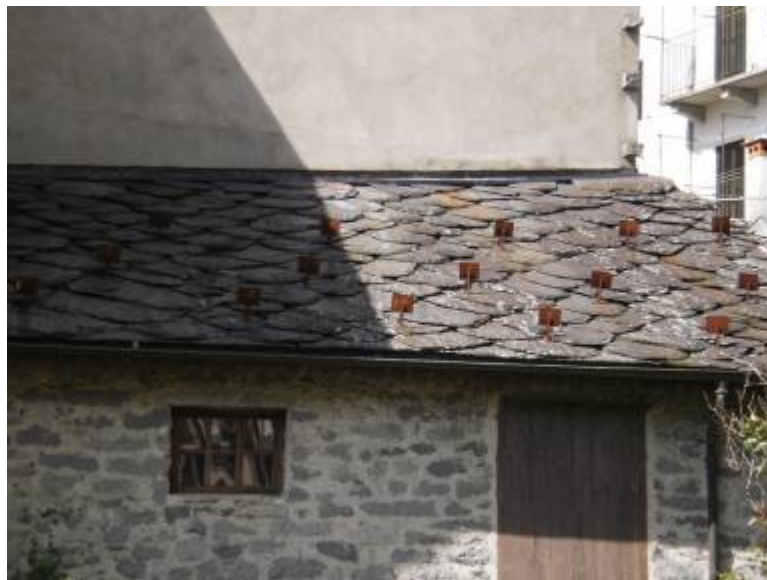
Figura 3: dettaglio di un edificio del contesto rurale: i muri in pietra (sienite) e la copertura in lose e il legno per gli altri elementi strutturali.

Coperture in lose: pietre modellate in forma simil-lamellare che opportunamente giustapposte vanno a costituire il tetto delle abitazioni con un caratteristico disegno.

Strutture accessorie in legno: come, ad esempio, balconi e “infissi” a rappresentare l’altra diffusissima risorsa della valle.

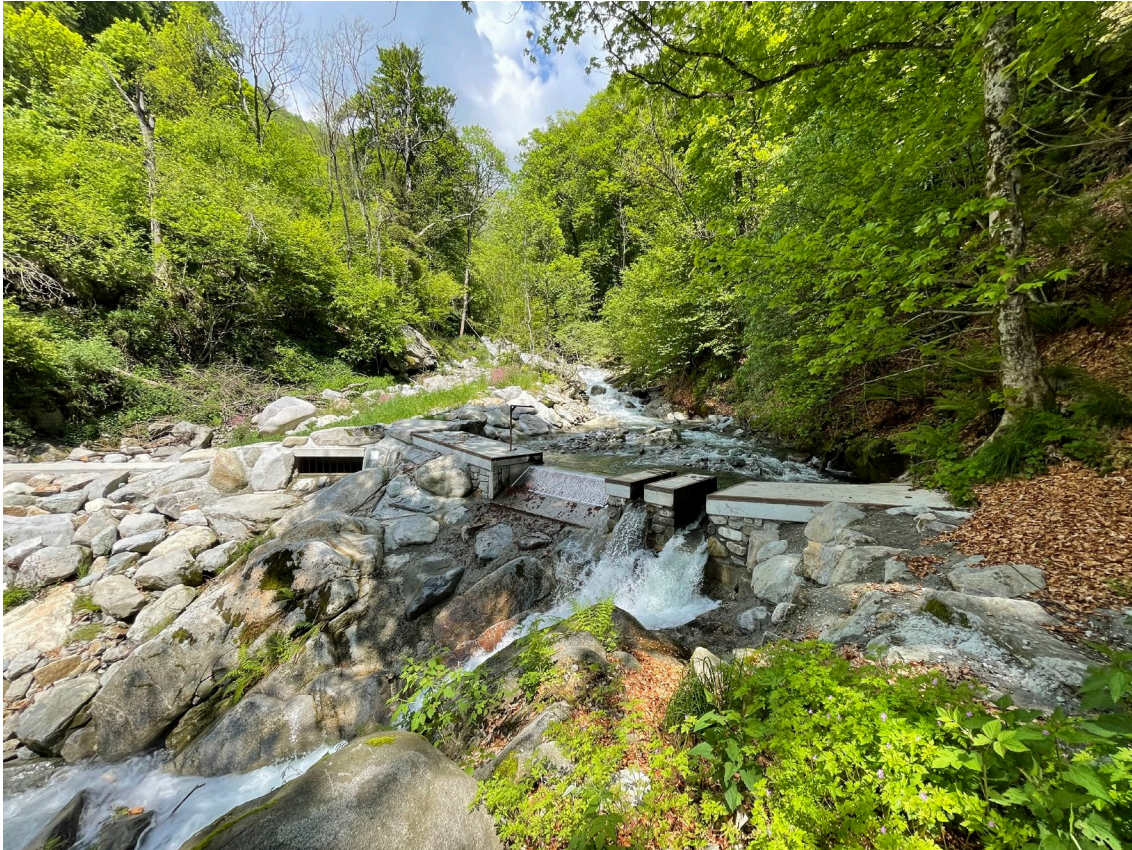
Figura foto 1: Traversa di derivazione

La traversa di captazione è stata realizzata a monte del ponte della SP 115 che oltrepassa il Concabbia. Questa consiste di una traversa di sbarramento realizzata in calcestruzzo rivestita in pietra locale.

La traversa di captazione è stata realizzata in corrispondenza di substrato T. Concabbia caratterizzato dalla presenza di substrato roccioso con sporadica e poco potente copertura quaternaria.

Il substrato roccioso è riferibile a roccia magmatica competente (tonaliti); i principali piani di fratturazione individuati immergono verso S-SW con inclinazione prossima alla verticale..

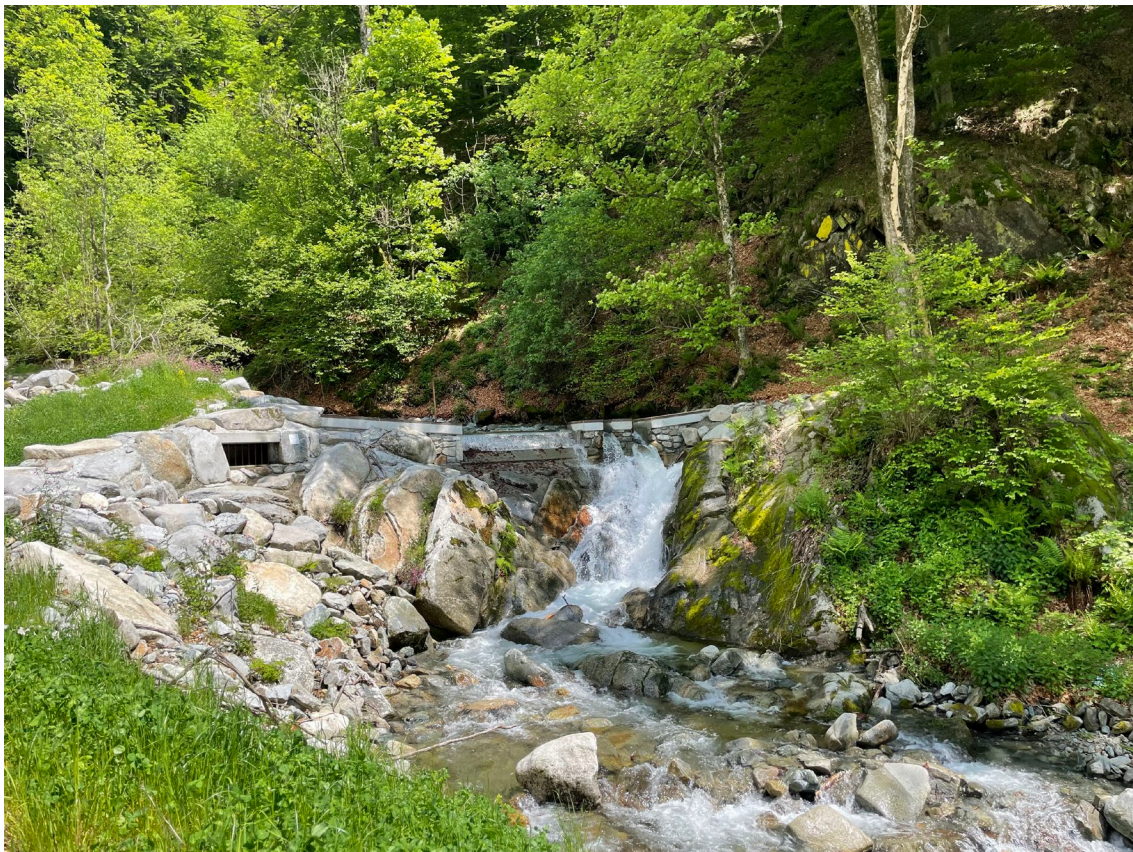
Figura foto 2: Traversa di derivazione

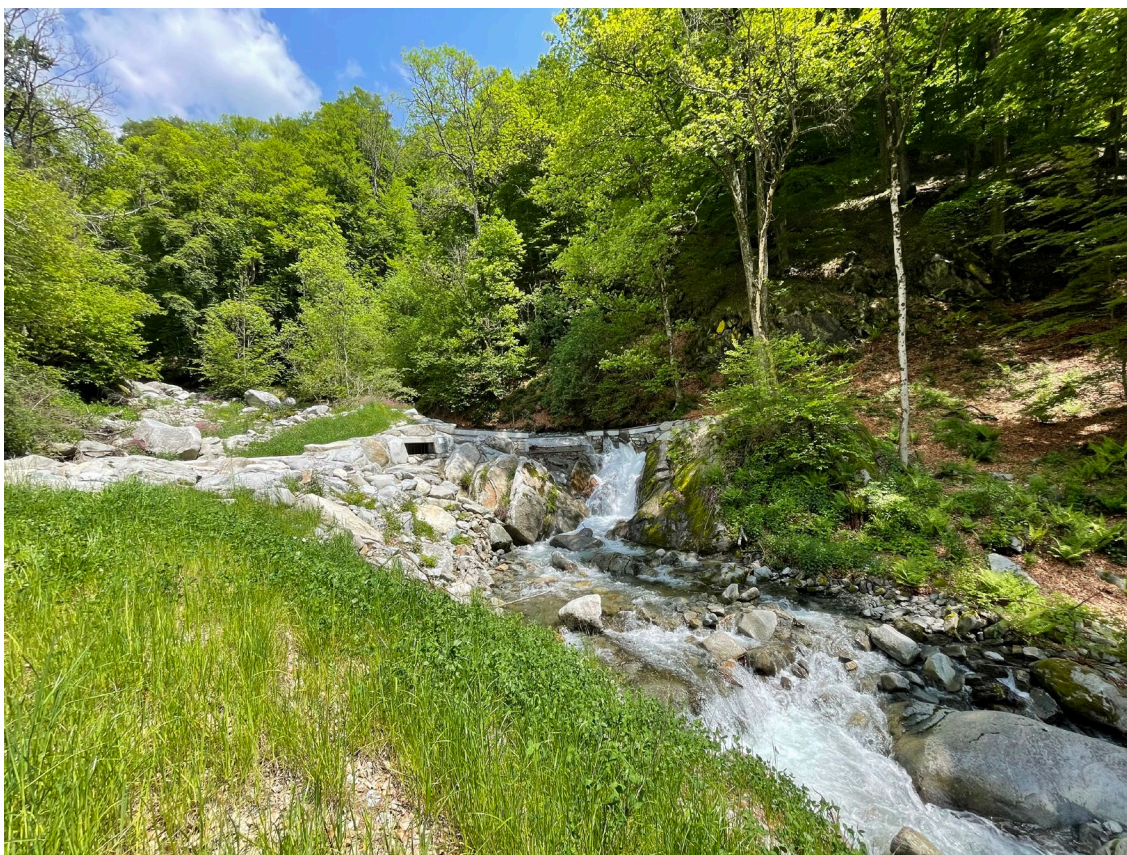
Figura foto 3: Traversa di derivazione

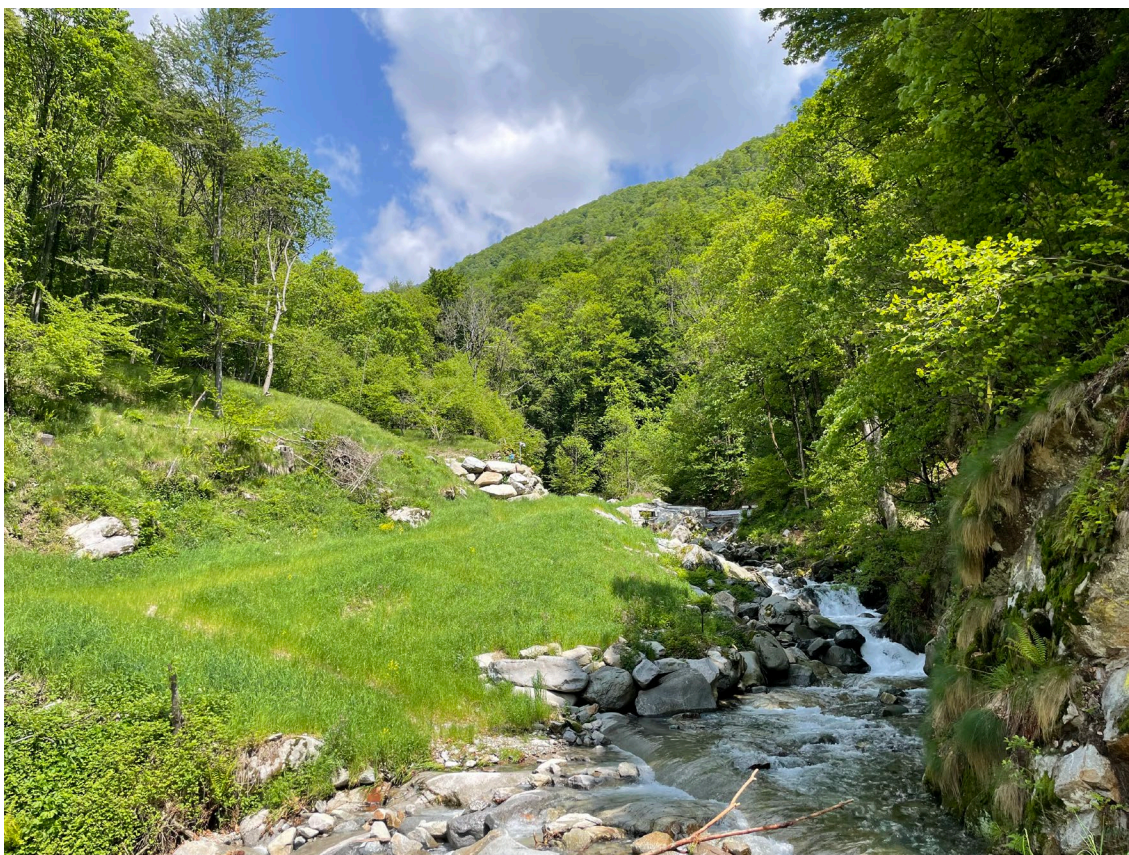
Figura foto 4: Traversa di derivazione e vasca di carico

La vasca di sedimentazione / carico è ubicata in area a debole pendenza presso la pista che risale verso la traversa di derivazione, la posizione di tale opera è stata individuata per ridurre al minimo gli scavi, in parte risulta essere interrata ed in parte rivestita con massi per limitarne l'impatto visivo risultando quindi completamente interrata/rivestita ad eccezione delle due botole di accesso alle vasche sottostanti e lo stelo della paratoia di scarico.

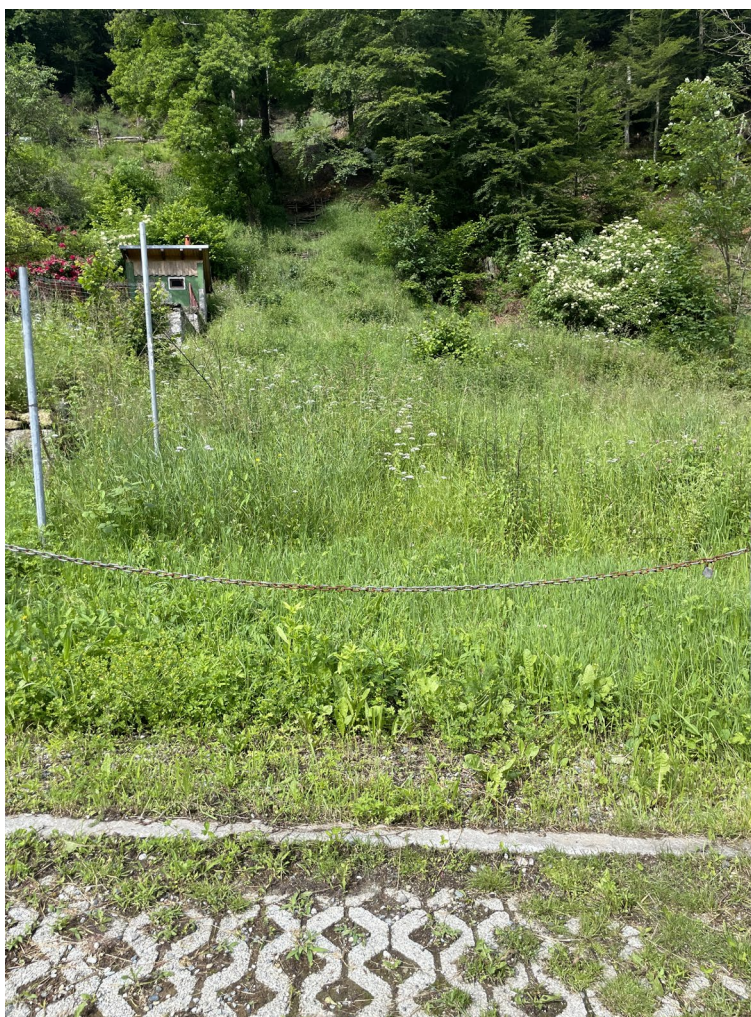
Figura foto 5: Tratto di condotta forzata lungo versante fra Forgnengo e Valmosca:

La condotta forzata è costituita da una tubazione del diametro di 400 mm e lunghezza pari a circa 856 m, il tracciato risulta difforme rispetto quanto autorizzato se non relativamente al primo tratto fino all'attraversamento del T. Concabbia in subalveo. Tale differenza non è però percettibile essendo la condotta interrata e quindi non risulta impattante dal punto di vista paesaggistico.

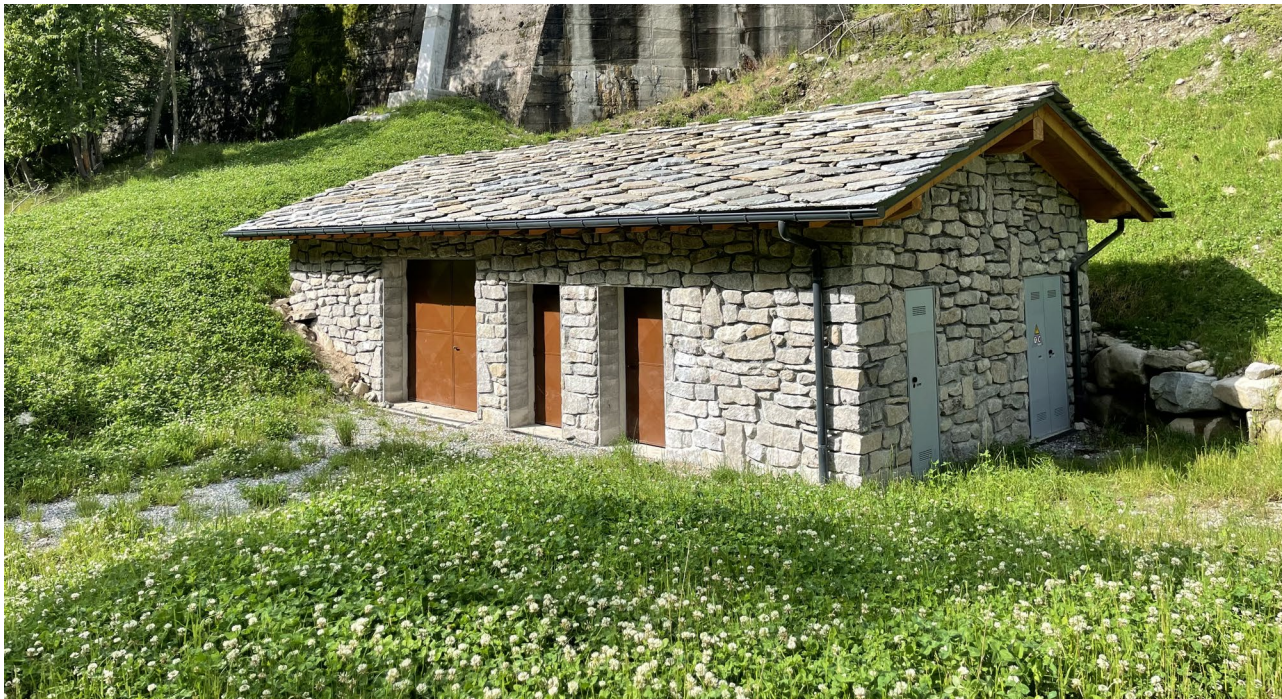
Figura foto 6: Centrale di produzione

La centrale appare alla vista come un edificio tipico del luogo, con pietra a rivestimento dei muri, capriata in legno e tetto in lose.

Le dimensioni della centrale risultano essere come da progetto autorizzato, ad eccezione del parziale interrimento dei lati NE e NW, fattore che ne consente un migliore inserimento paesaggistico in quanto meno visibile rispetto alla soluzione non interrata in particolare con punto di visione dalla S.P. 100.
