AMPLIAMENTO AL PROGETTO DI
 Sistemazione idraulica agraria con recupero minerario del materiale argilloso
 in Località "Sette Sorelle Nord"

Studio di Impatto Ambientale (S.I.A.)

Dossier fotografico dell'area già autorizzata				Elaborato
				DF1
				Data
				Novembre 2023
Identificazione elaborato	Redatto	Verificato	Approvato	
DF1.pdf	-	-	-

DOCUMENTAZIONE FOTOGRAFICA 31/10/2023

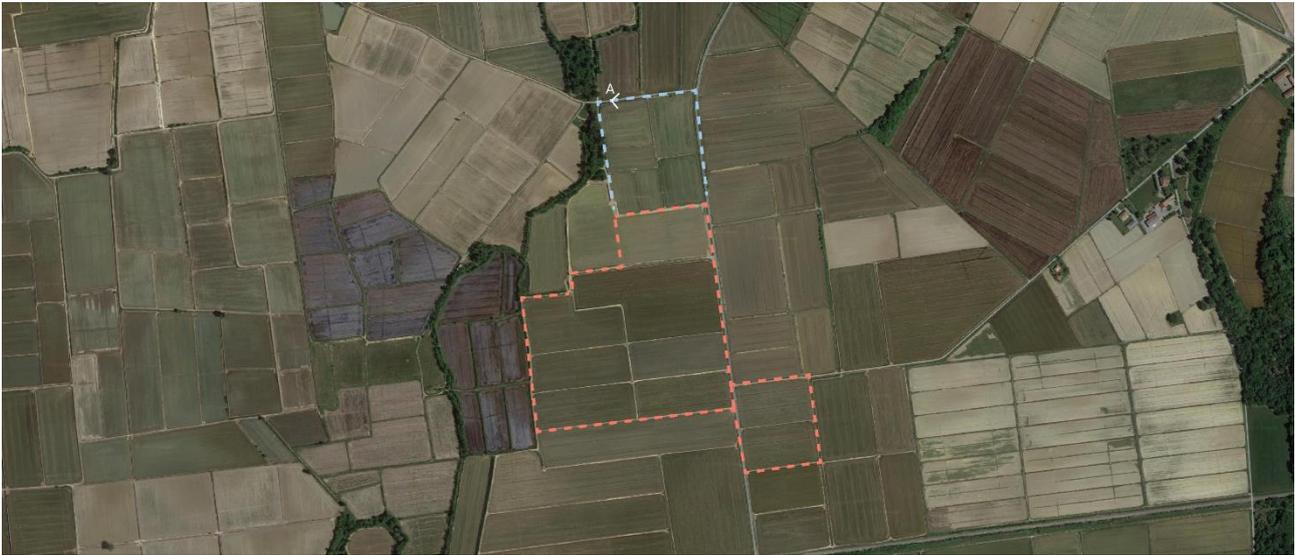
PUNTO ripresa A_

FOTO A: Vista da W verso E lato settentrionale dell'area autorizzata Sono visibili la strada poderale al servizio dei terreni circostanti e i mucchi di terreno di scottico. Il terreno di scottico funziona da elemento mitigativo nascondendo da nord l'area oggetto di scavo

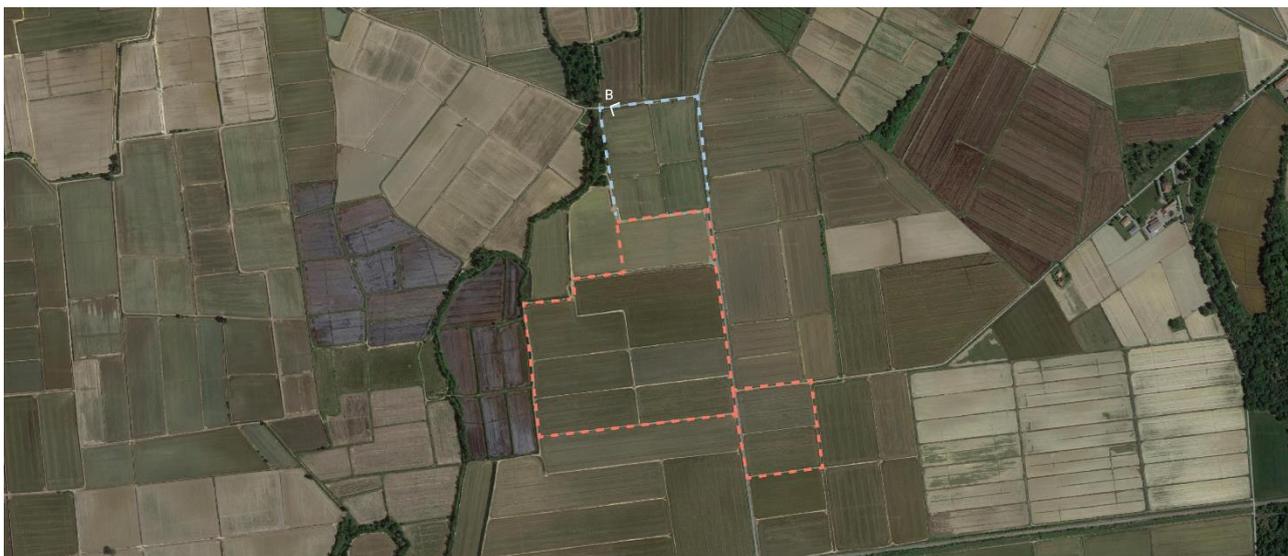
PUNTO ripresa B¹ _

FOTO B: Stessa vista della precedente con riportate le aste graduate indicanti il rilievo della strada poderale circa 70 cm rispetto al nuovo piano di campagna e l'altezza dei mucchi di terreno di scotico inerbiti

¹ NB: Le aste graduate hanno altezza pari a 2.60m e sono formate da 13 segmenti (di colore bianco e rosso) di altezza pari a 20 cm l'uno.

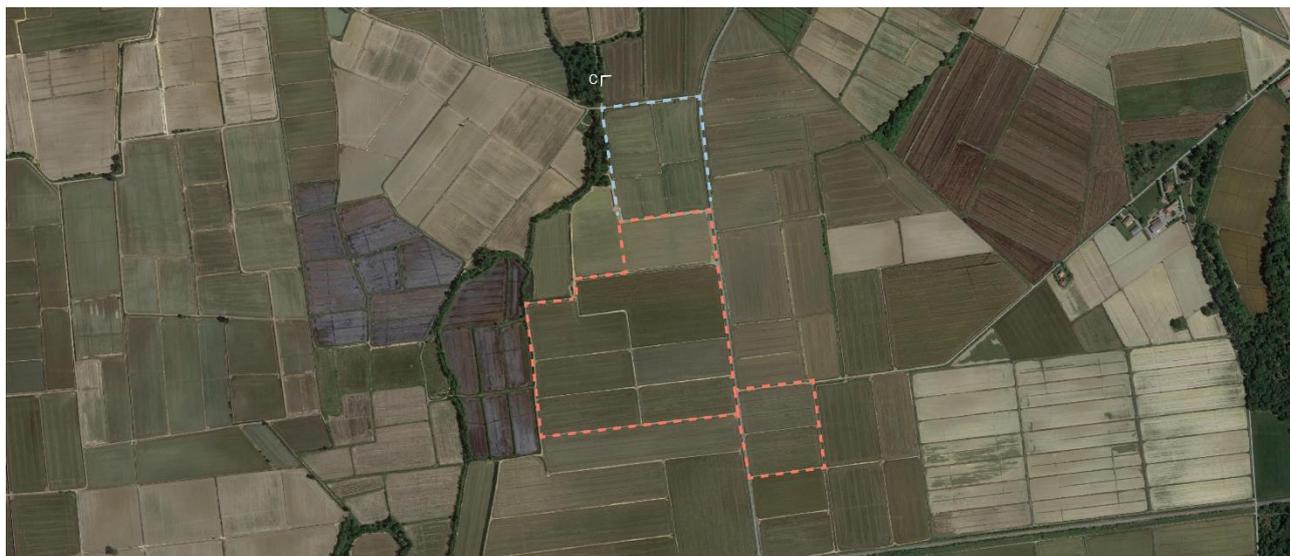
PUNTO ripresa C

FOTO C: Ripresa dalla camera di risaia a monte della strada poderale esterna all'area di intervento in cui si nota che il piano di campagna è leggermente inferiore al piano di campagna finale dell'area autorizzata

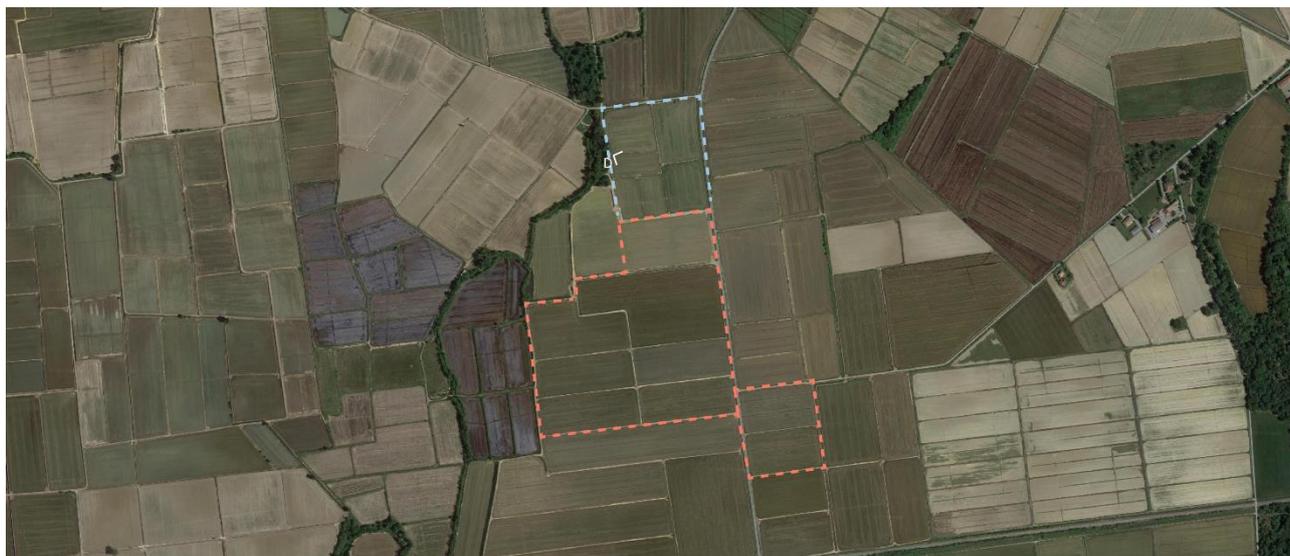
PUNTO Ripresa D

FOTO D: Vista dal lato W ripresa dalla capezzagna inerbita che divide l'area boscata dall'area di risaia autorizzata. Si nota : il lavoro di riporto del terreno di scotico (circa 50 cm) e sullo sfondo gli arginelli che separano l'area in lavorazione dall'area di risaia recuperata con la presenza delle stoppie a seguito del recente taglio del riso. Il riporto dovrà ancora essere livellato con laser per contenere i consumi di acqua.

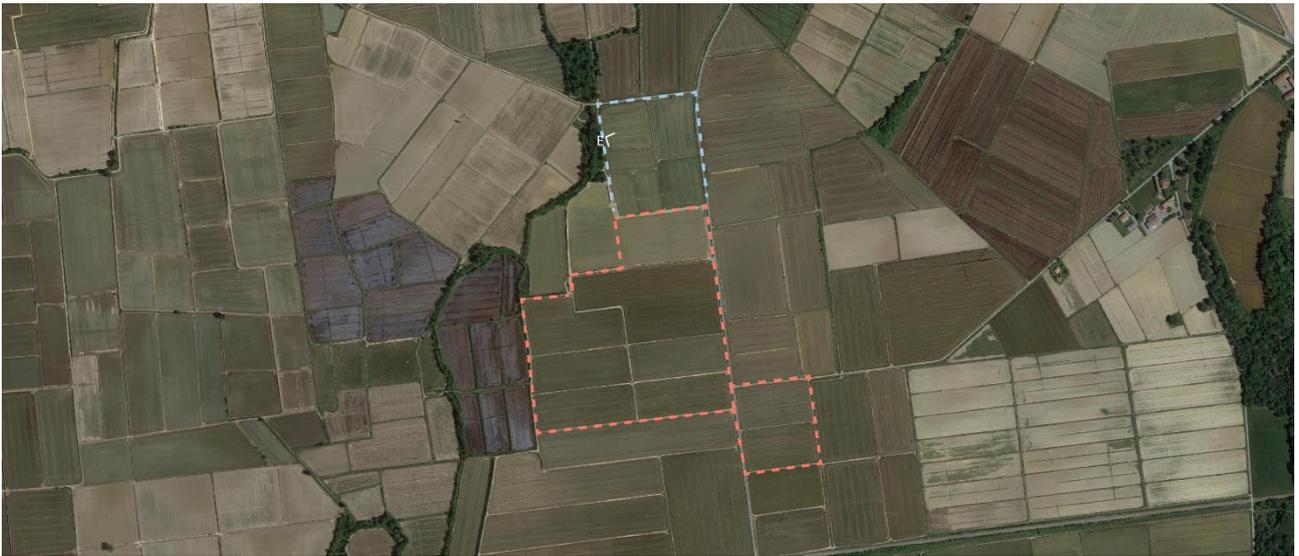
PUNTO ripresa E

FOTO E: ripresa dello stesso punto della precedente foto ma con angolazione diversa, in modo da vedere il nuovo fondo risaia sul quale riportare i 50 cm di terreno di scotico

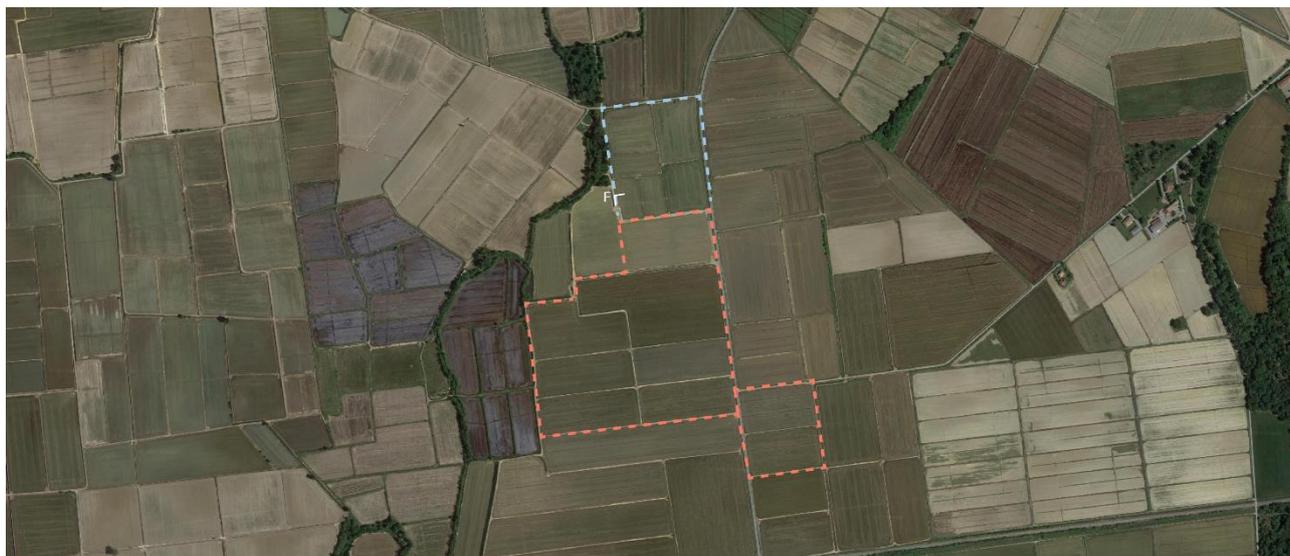
PUNTO ripresa F

FOTO F: Vista da lato W –Lavori di riporto scotico con sullo sfondo area recuperata già produttiva.

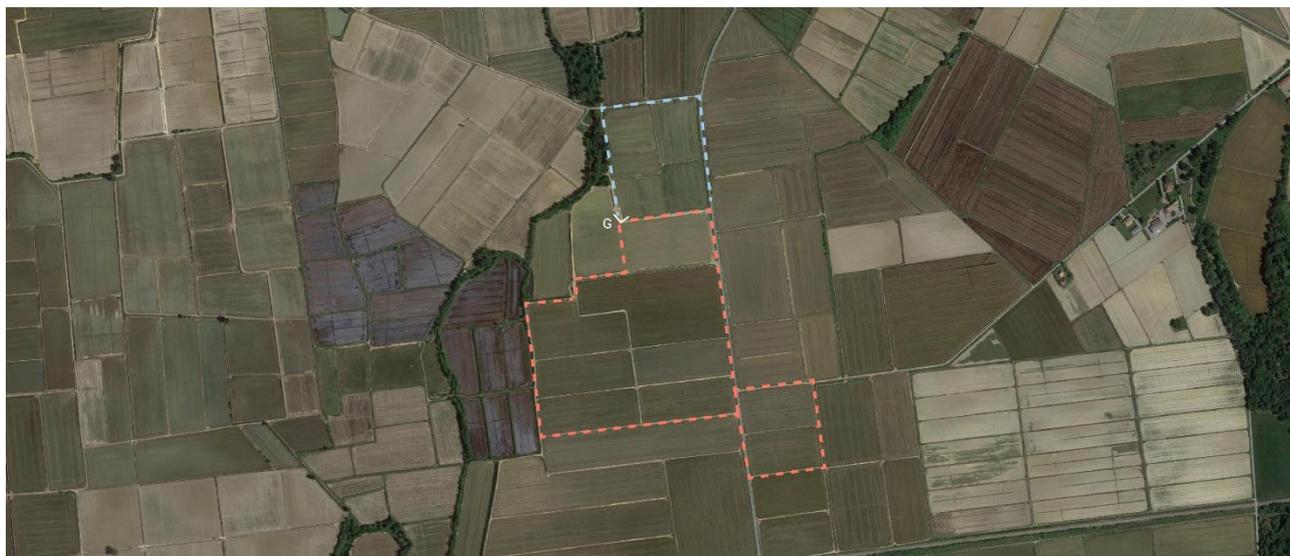
PUNTO ripresa G

FOTO G: Vista da SW verso NE in corso di recupero morfologico nell'area autorizzata. Si nota il piano di campagna definitivo e i fossi di scolo

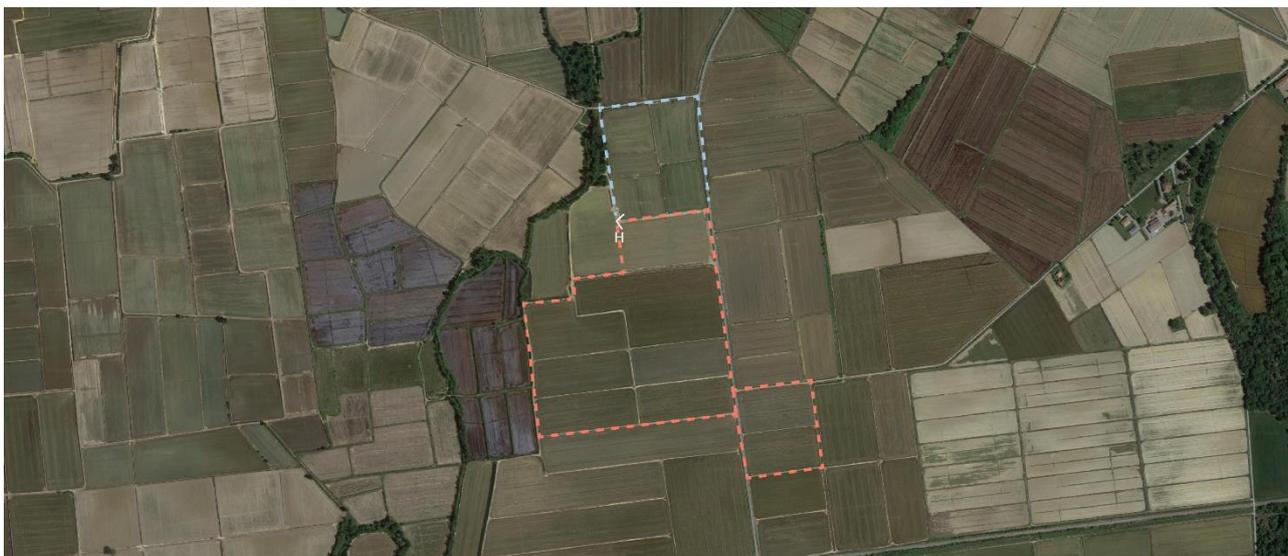
PUNTO ripresa H

FOTO H: Vista da W verso E sull'asse tra l'area in corso di lavorazione a N e la camera di risaia recuperata a S

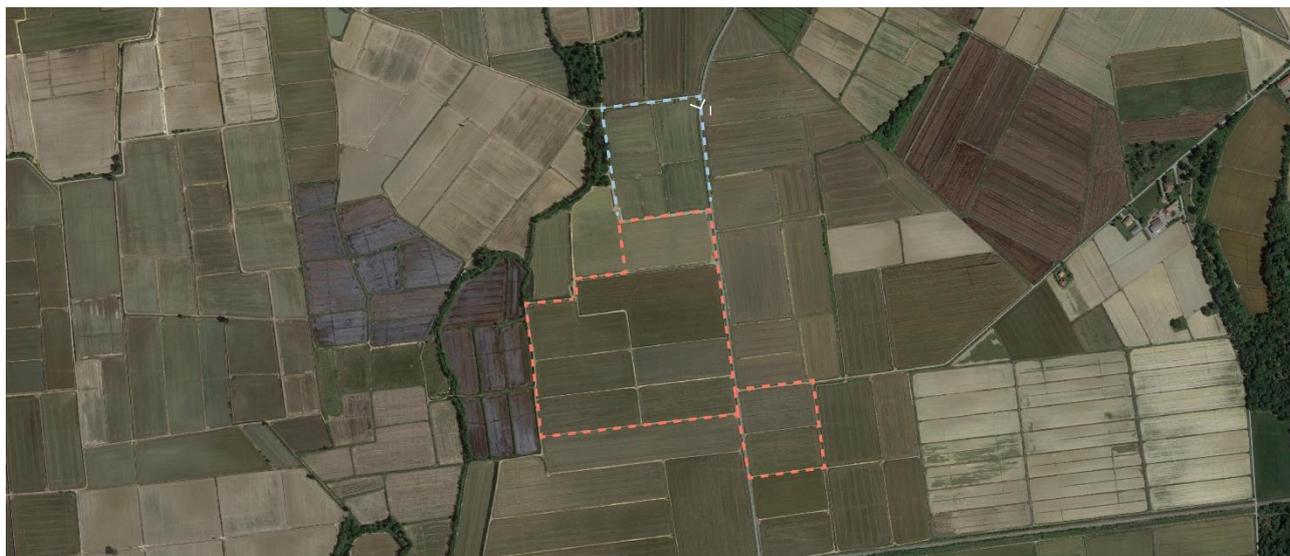
PUNTO ripresa I

FOTO I: Vista ripresa dalla strada SP316 da S verso N ad una decina di metri dalla strada poderale posta a monte dell'area autorizzata in fase di completamento. E' visibile la rete di protezione che funziona da mascheramento parziale dell'area in lavorazione .

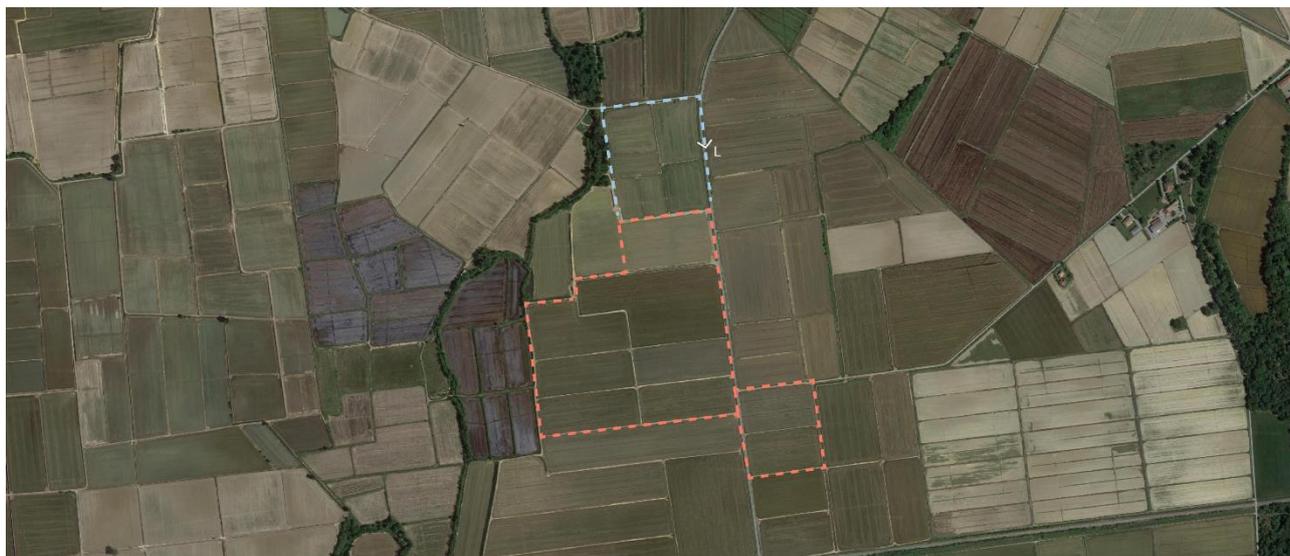
PUNTO ripresa L

FOTO L: Vista ripresa dalla strada SP316 da S verso N in cui è visibile il fondo cava, il fosso colatore costituito da canaletta in cemento e in lontananza il deposito del terreno di scavo

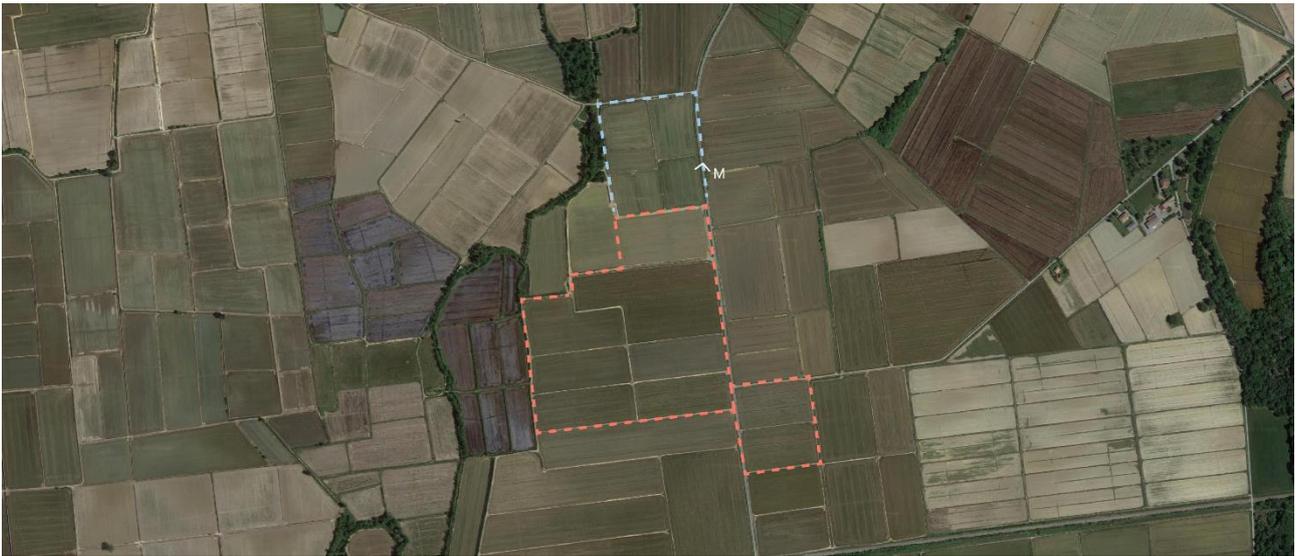
PUNTO ripresa M

FOTO M: Vista ripresa dalla strada SP316 da N verso S in cui si notano i confini nell'area autorizzata tra la camera in cui sono da completare i lavori di livellamento della superficie e la camera recuperata già produttiva con la presenza degli arginelli divisorii e sullo sfondo la strada podereale oggetto di futuro spostamento sull'area di richiesta ampliamento

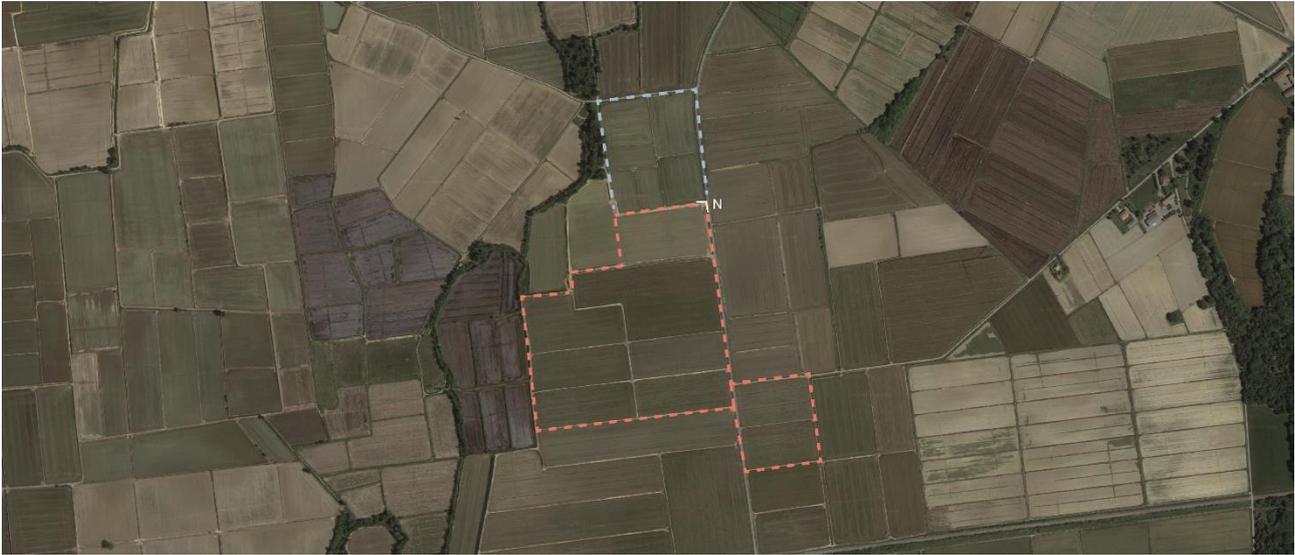
PUNTO ripresa N_

FOTO N: Vista ripresa dalla strada SP316 da N verso S Area autorizzata con risaia recuperata e produttiva

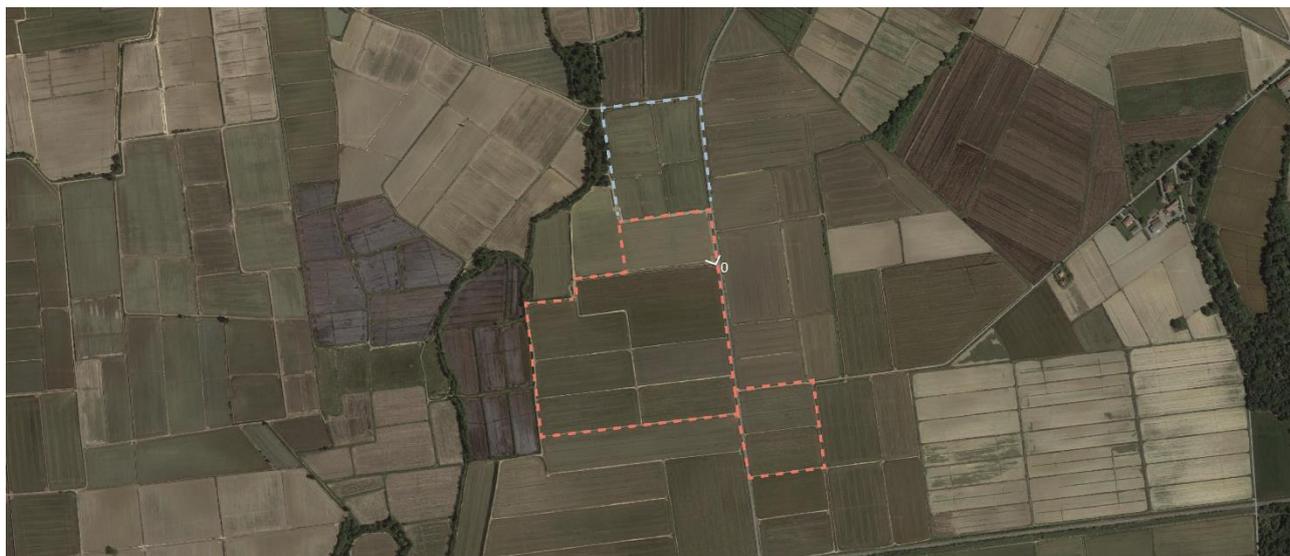
PUNTO ripresa O

FOTO O: Nuova piantumazione filare arboreo-arbustivo parallelo all'infrastruttura viaria e alla risaia recuperata nell'area autorizzata con valenza paesaggistico ambientale volto e valorizzare le funzioni di corridoio ecologico- Fosso irriguo costituito da canaletta in cemento

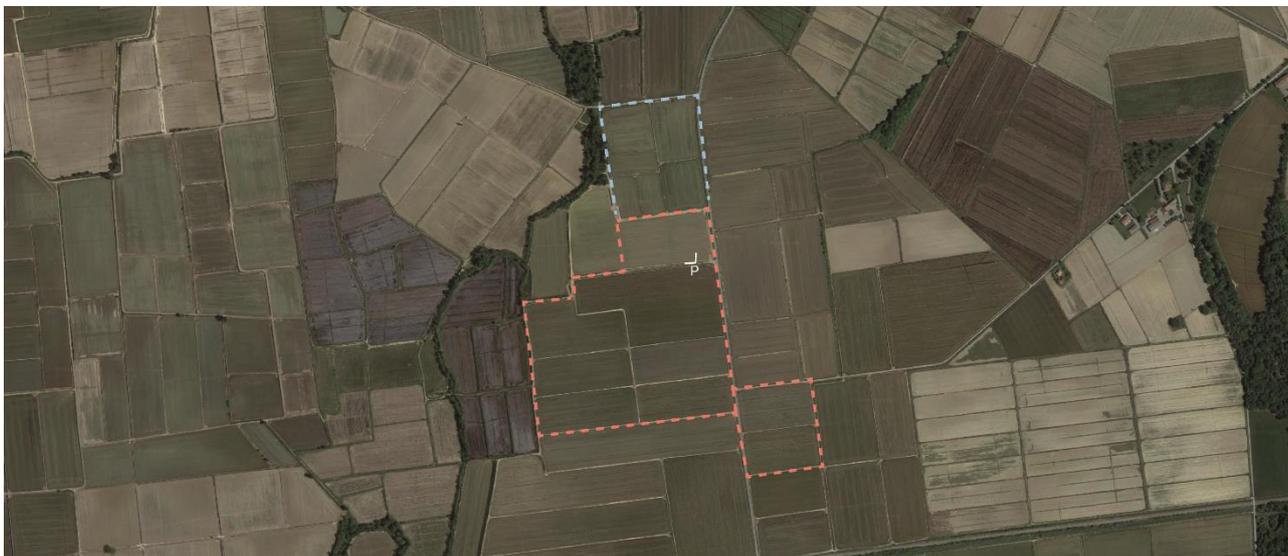
PUNTO ripresa P

FOTO P: Camera risaia al confine S dell'area autorizzata vista da lato SE di accesso della strada podereale oggetto di futuro spostamento sull'area di richiesta ampliamento

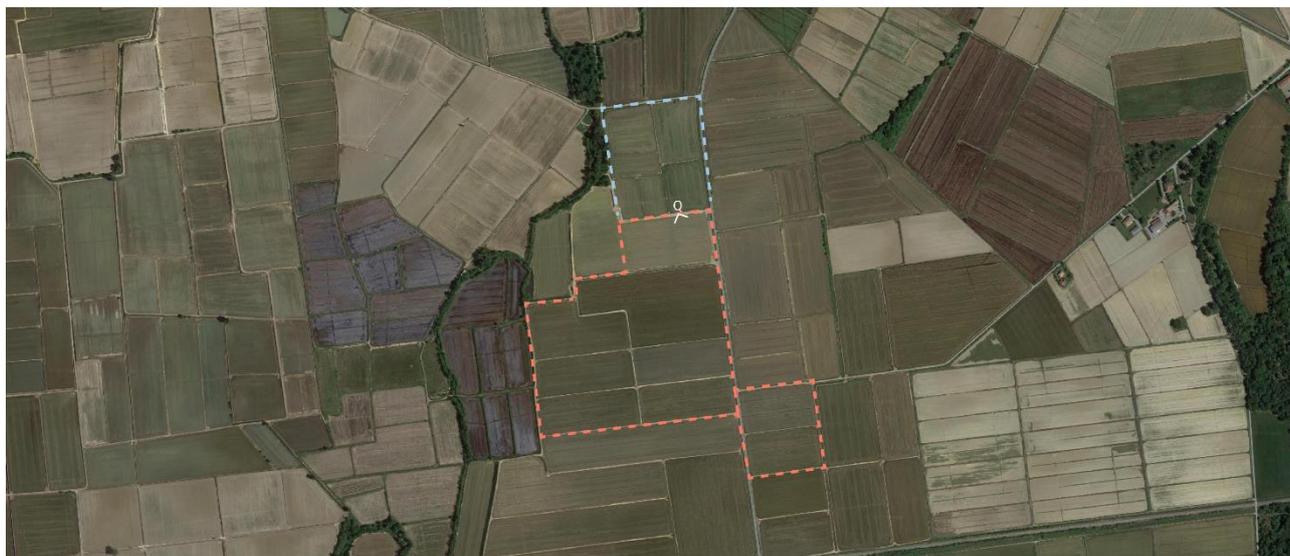
PUNTO ripresa Q_

FOTO Q: Camera risaia al confine S dell'area autorizzata vista da lato SE di accesso della strada poderale oggetto di futuro spostamento sull'area di richiesta ampliamento

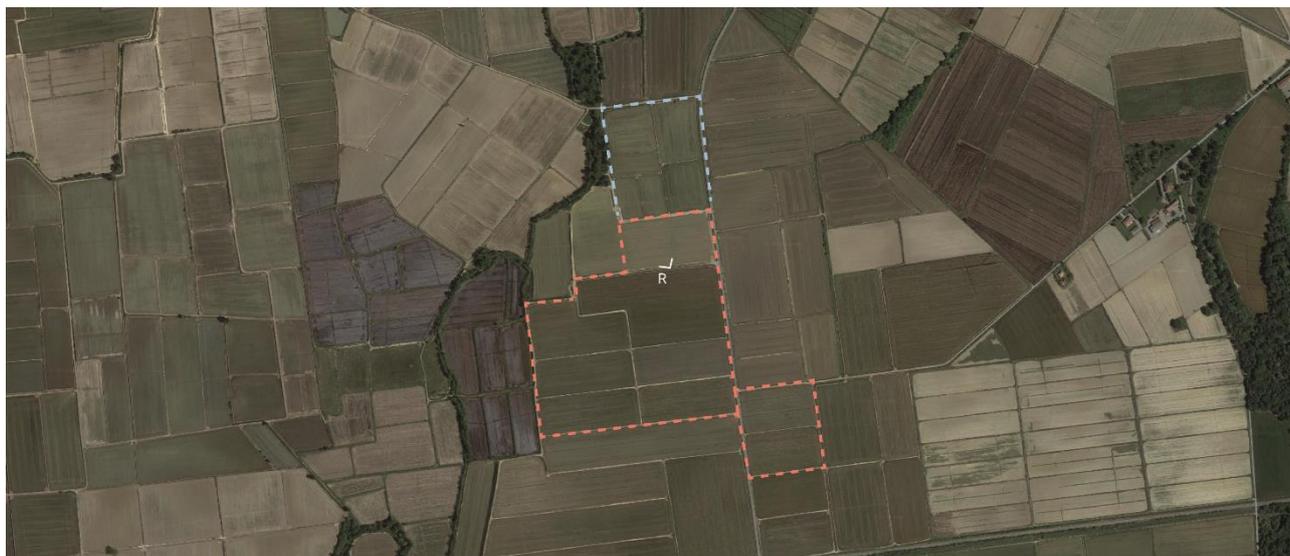
PUNTO ripresa R

FOTO R: vista da SE verso NE –area recuperata a risaiain area autorizzata con presenza di stoppie frutto di recente taglio riso

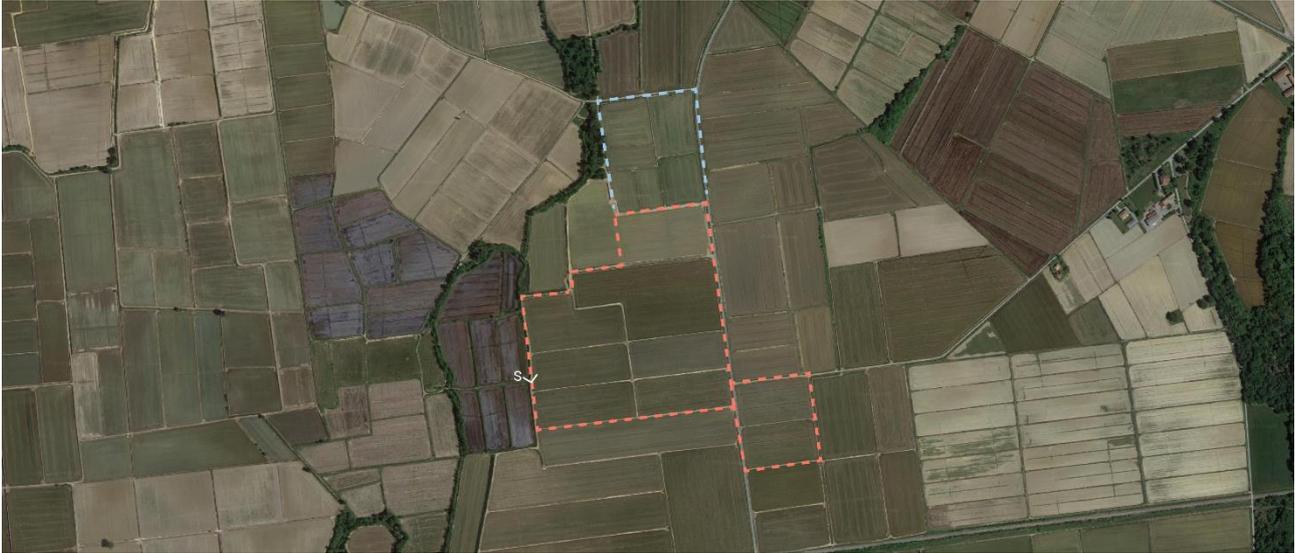
PUNTO ripresa S

FOTO S: Vista da S verso N dalla strada poderale a W dell'area di richiesta ampliamento

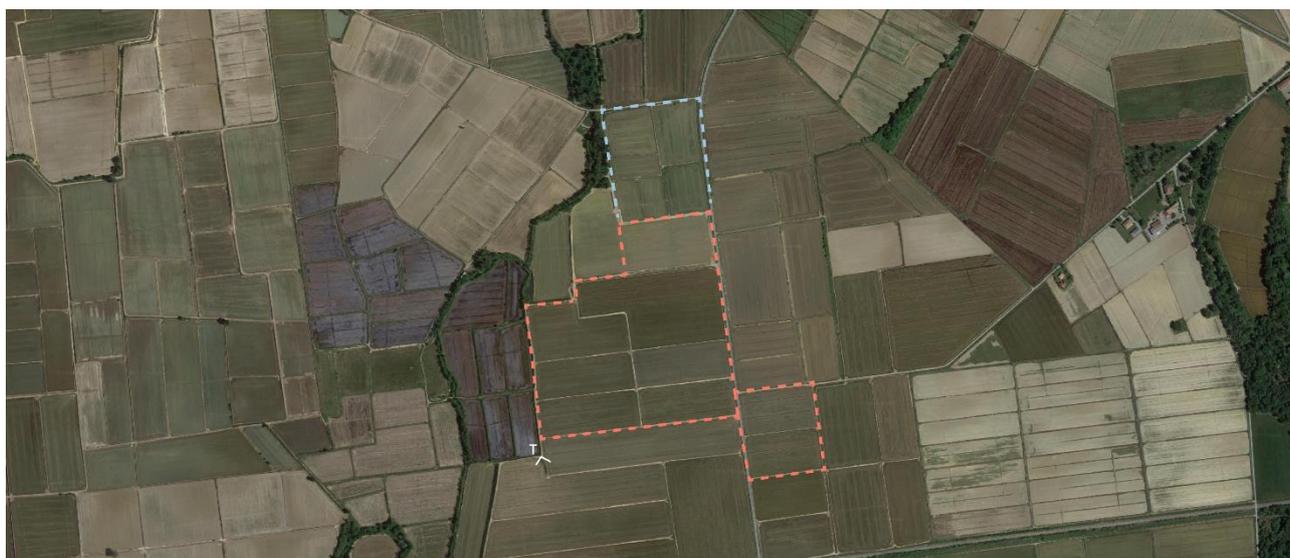
PUNTO ripresa T

FOTO T: Area di ampliamento vista dai confini meridionali, lato SW

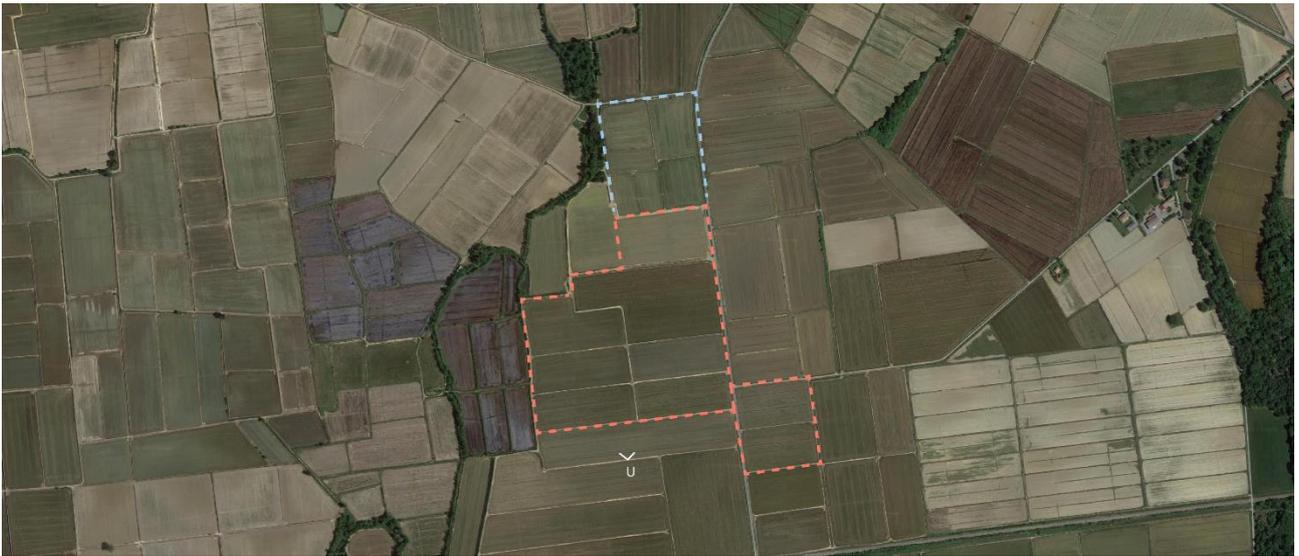
PUNTO ripresa U

FOTO U: vista dalle risaie a S dell'area di ampliamento con visibili gli arginelli di delimitazione delle camere di risaia

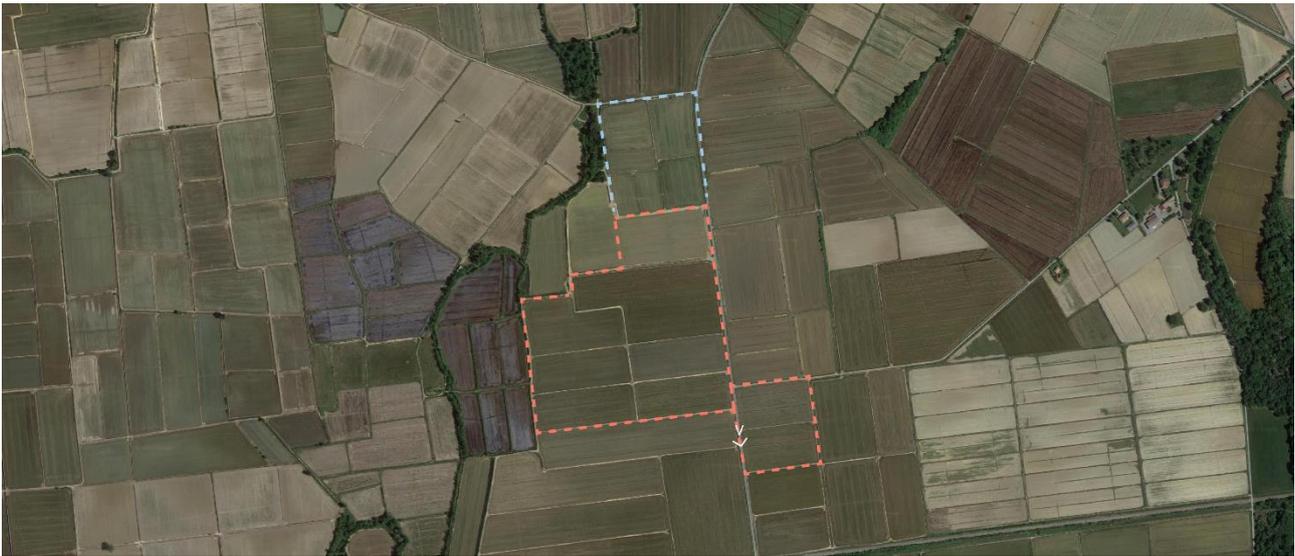
PUNTO ripresa V

FOTO V: Area di ampliamento a cavallo della SP316 vista dalle risaie da S verso N con visibili gli arginelli di delimitazione delle camere di risaia. A destra la foto riporta la strada poderale

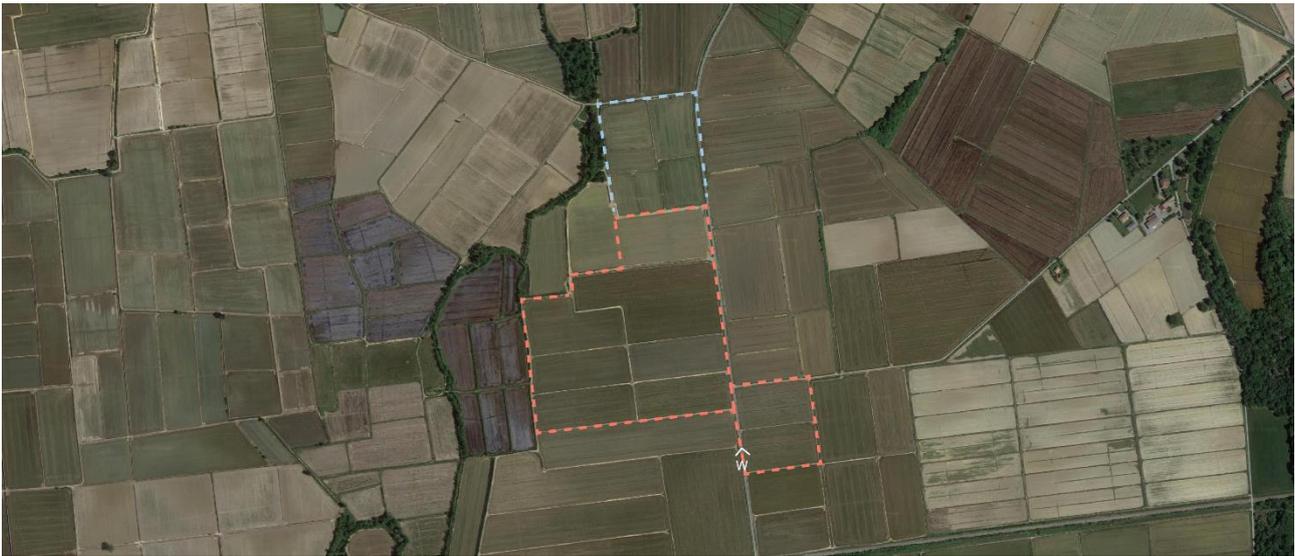
PUNTO ripresa W

FOTO W: Vista dalla SP 316 da N verso S con a fianco lato sinistro camera risaia oggetto di richiesta ampliamento. Sullo sfondo a notevole distanza area boscata

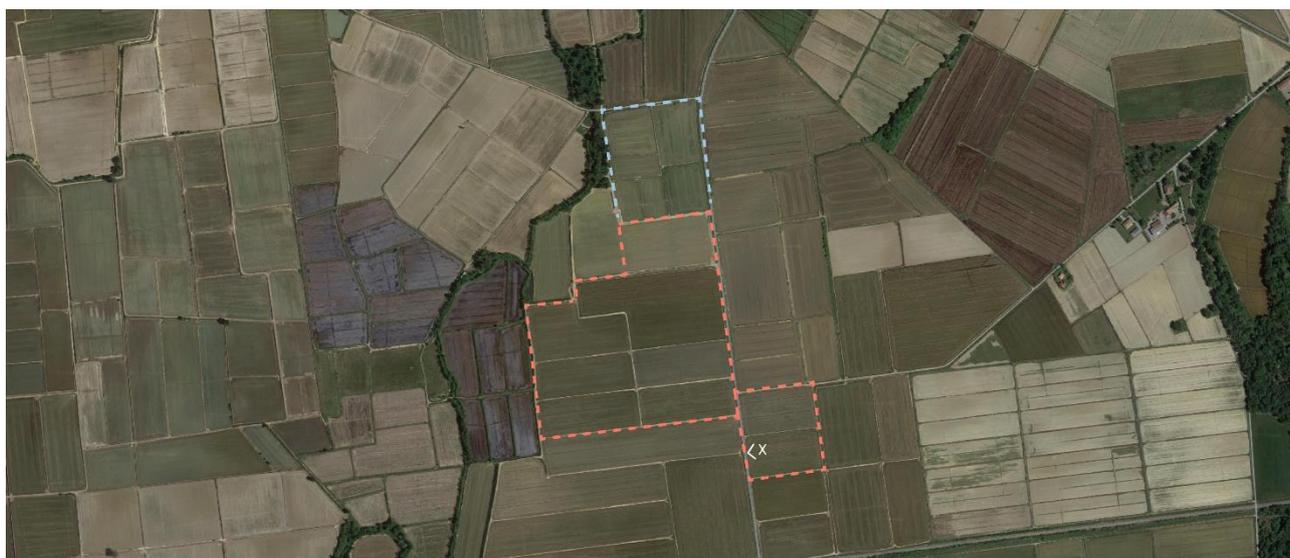
PUNTO ripresa X

FOTO X : vista da SP 316 lato W verso E risaia oggetto di richiesta ampliamento

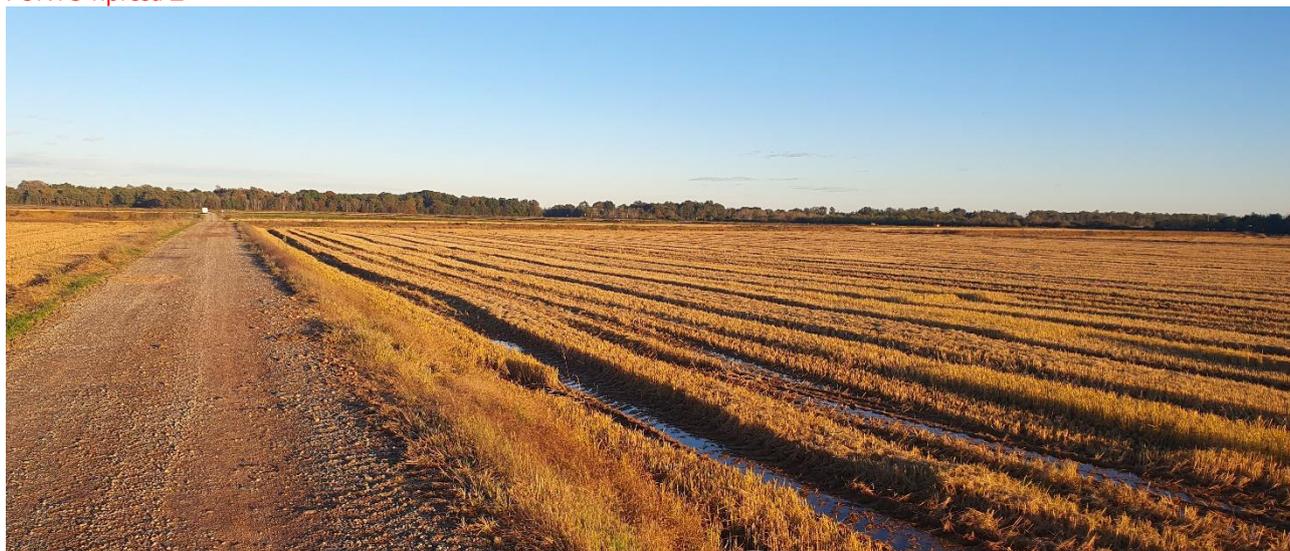
PUNTO ripresa Z

FOTO Z: vista strada poderale di delimitazione camera risaia a S oggetto di richiesta ampliamento con accesso sulla SP316
