Impianto idroelettrico di Campiglia Cervo (BI)

**SITUAZIONE MORFOLOGICA
DEL TRATTO DI VERSANTE A VALLE DEL SETTORE OVEST
DELL'ABITATO DI FORGNENGO
IN COMUNE DI CAMPIGLIA CERVO (BI)**

Relazione geologica

Maggio 2024

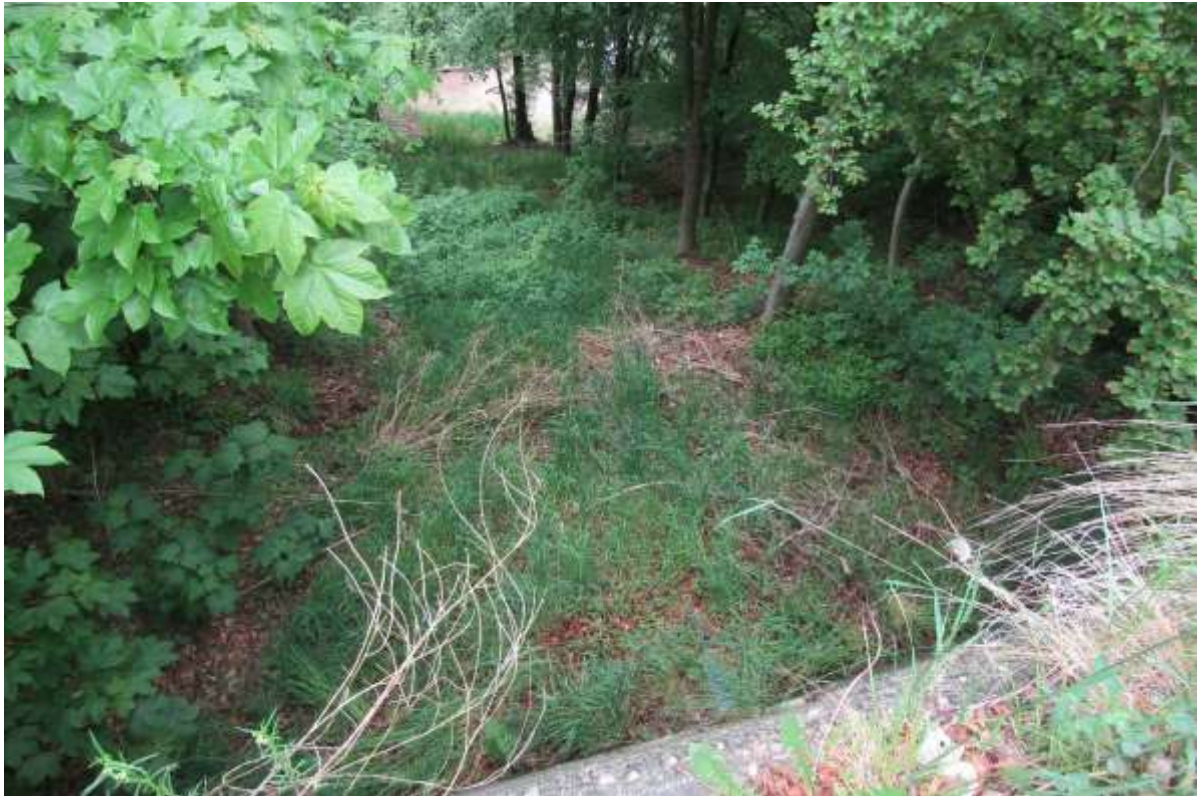
Vista dalla SP115 del tracciato della condotta idroelettrica interrata compreso tra la strada e il tornante della strada di accesso ad una abitazione.

Vista del tracciato della condotta idroelettrica interrata nel tratto subito a valle della SP115; lateralmente alla destra (alla sinistra nell'immagine) del tracciato, oltre il gruppo di piante, si nota il solco formato dalle acque riversate a valle dalla sede stradale e dalla tubazione connessa alla griglia di raccolta.

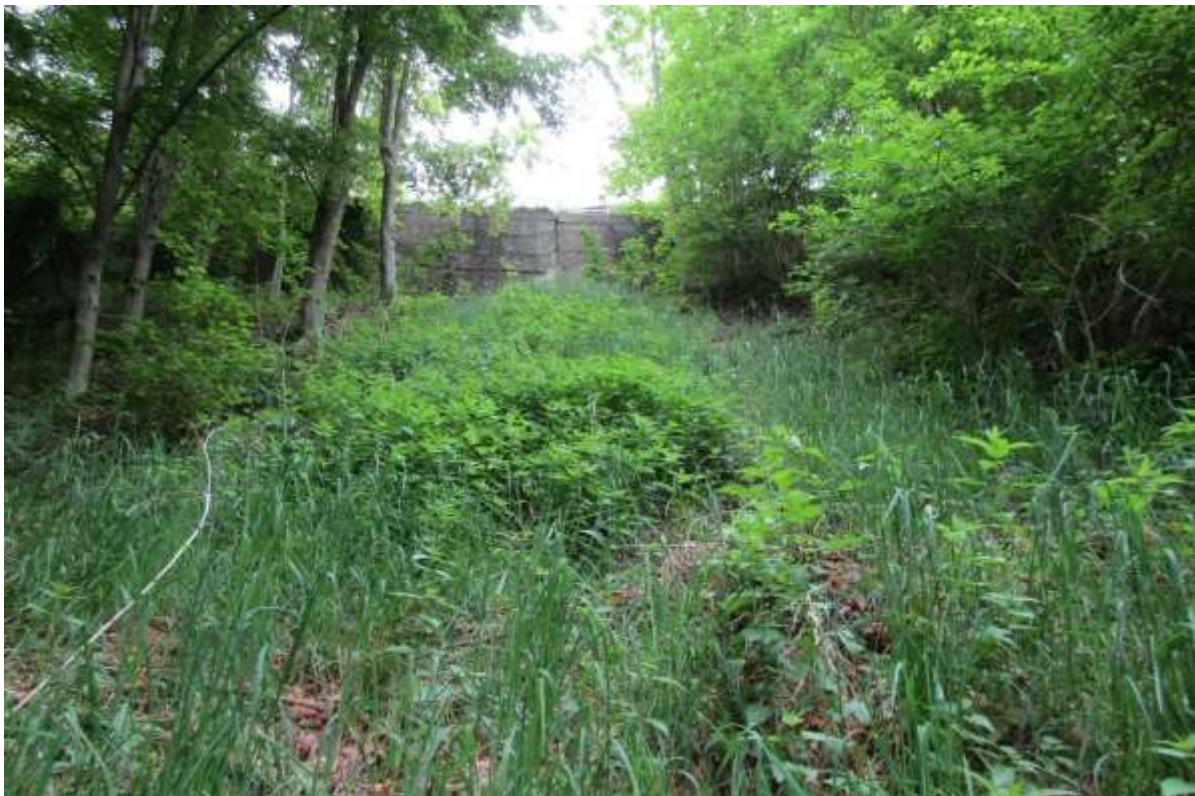
Particolare del tracciato della condotta idroelettrica interrata nel tratto subito a valle della SP115.I

Piccole forme di reptazione e erosione da ruscellamento diffuso a ridosso del tracciato della condotta idroelettrica interrata nel tratto subito a valle della SP115, legati alle acque che dalla strada si sono riversate sulla zona prima della realizzazione del cordolo.

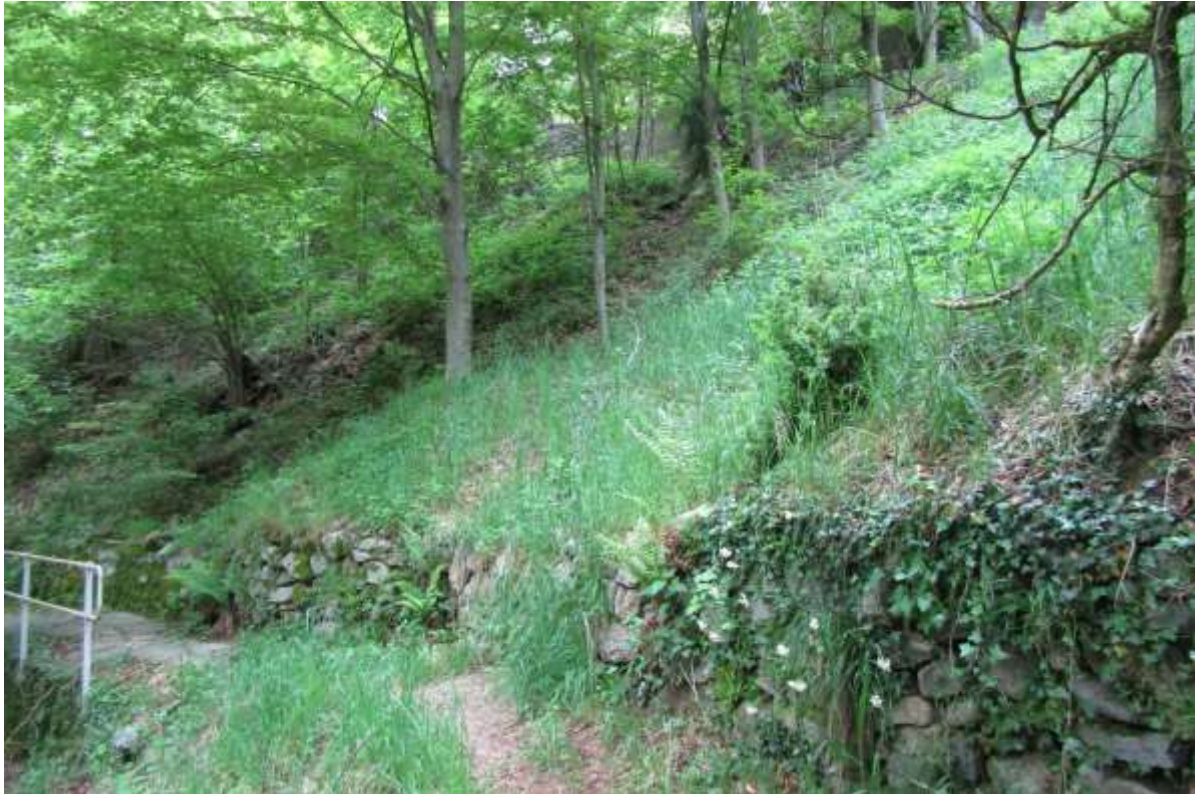
Sentiero di quota 900 m circa; al centro la fascia bene inerbita della condotta idroelettrica interrata, alla destra, alla sinistra nella foto, si vede il tratto di sentiero lastricato sotto il quale si trova il tubo nel quale passano le acque del solco di erosione.

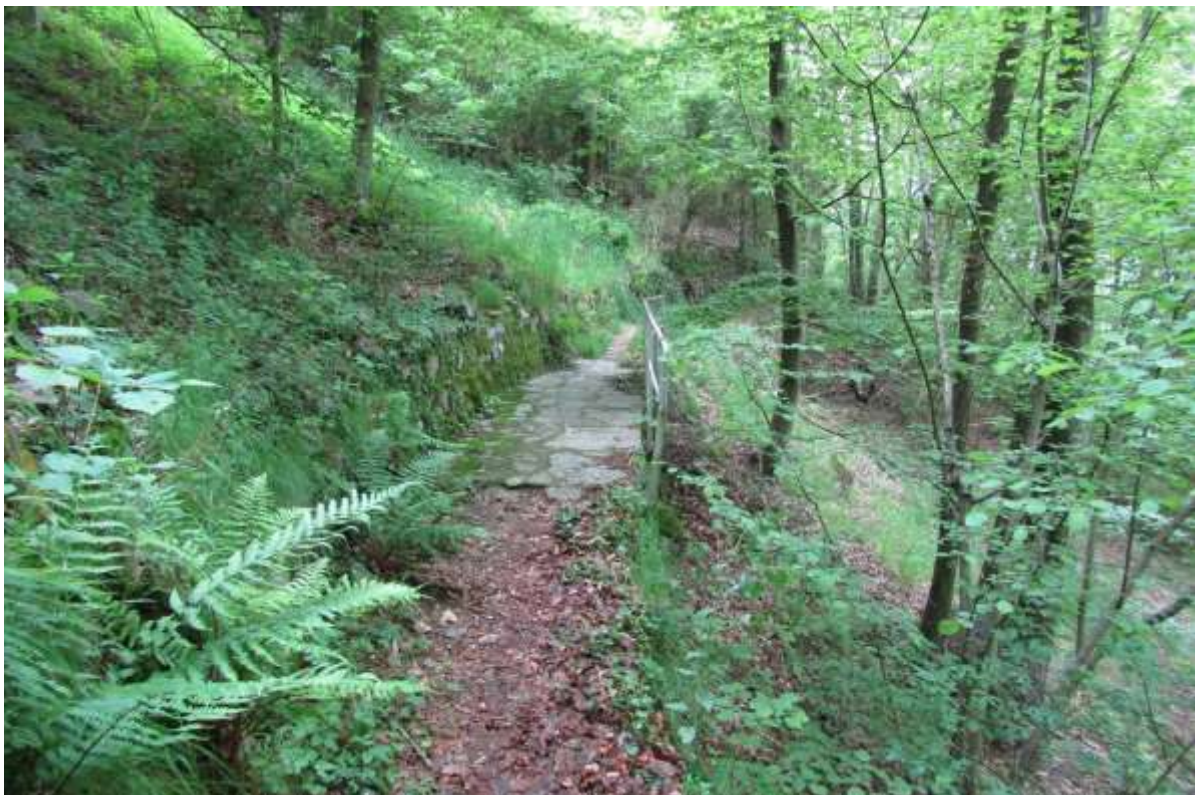
Sentiero di quota 900 m circa; si vede il tratto di sentiero lastricato sotto il quale si trova il tubo nel quale passano le acque del solco di erosione

SBocco a valle del sentiero di quota 900 m circa del tubo che raccoglie le acque provenienti dal solco di erosione. A valle del tubo si rileva un principio di erosione.

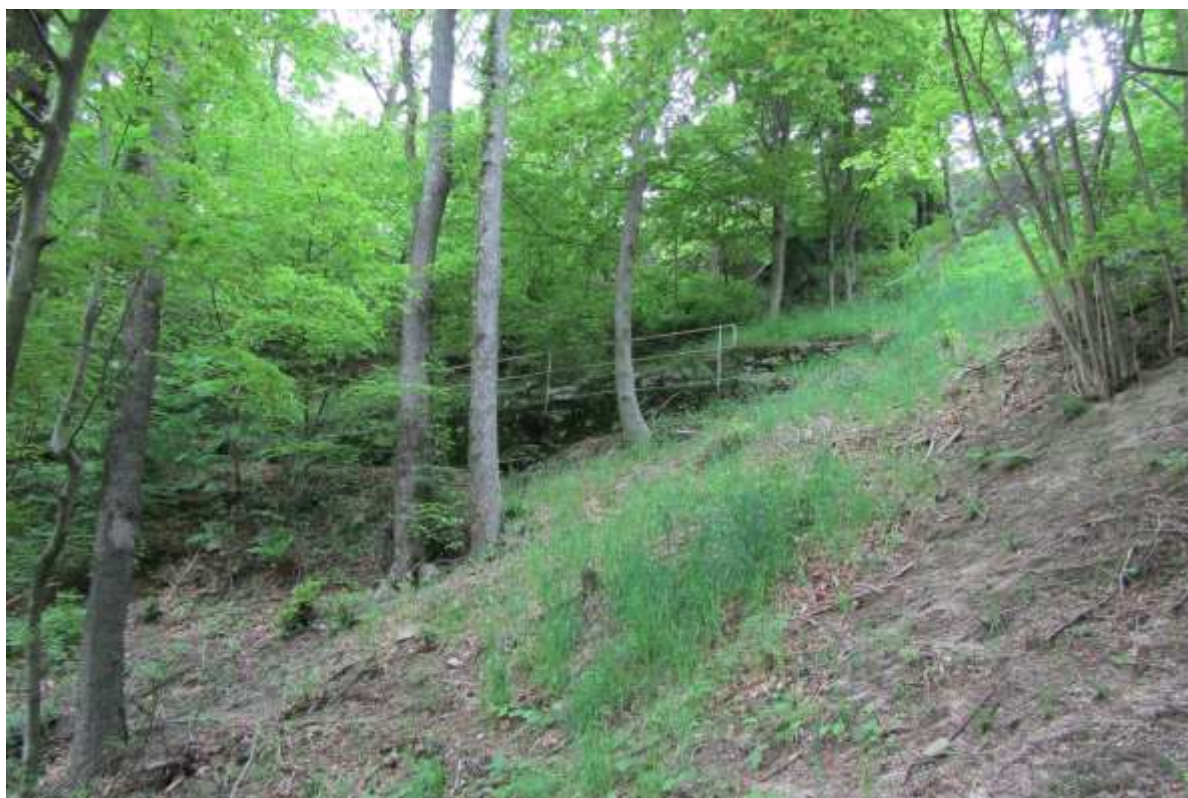
Tratto di pendio subito a valle del sentiero di quota 900 m circa, si nota la fascia bene inerbita della condotta idroelettrica interrata.

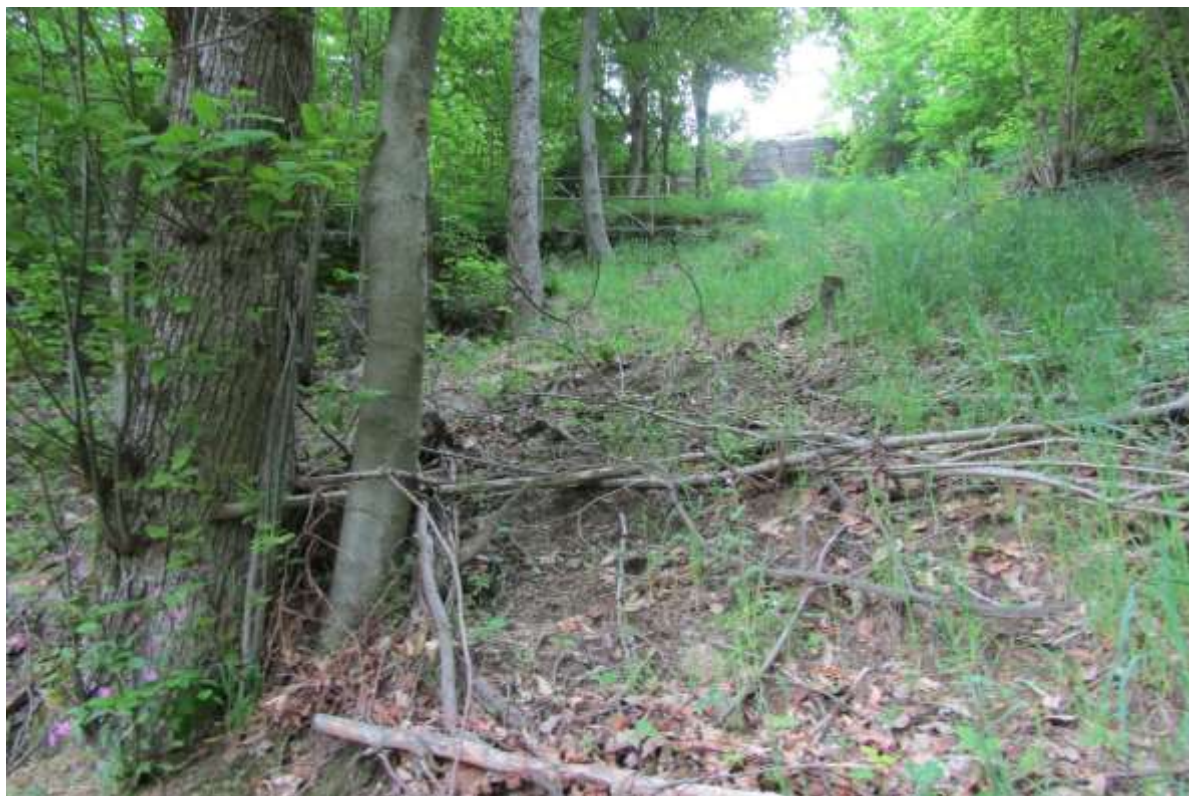
Tratto di pendio subito a valle del sentiero di quota 900 m circa, si nota la fascia bene inerbita della condotta idroelettrica interrata.

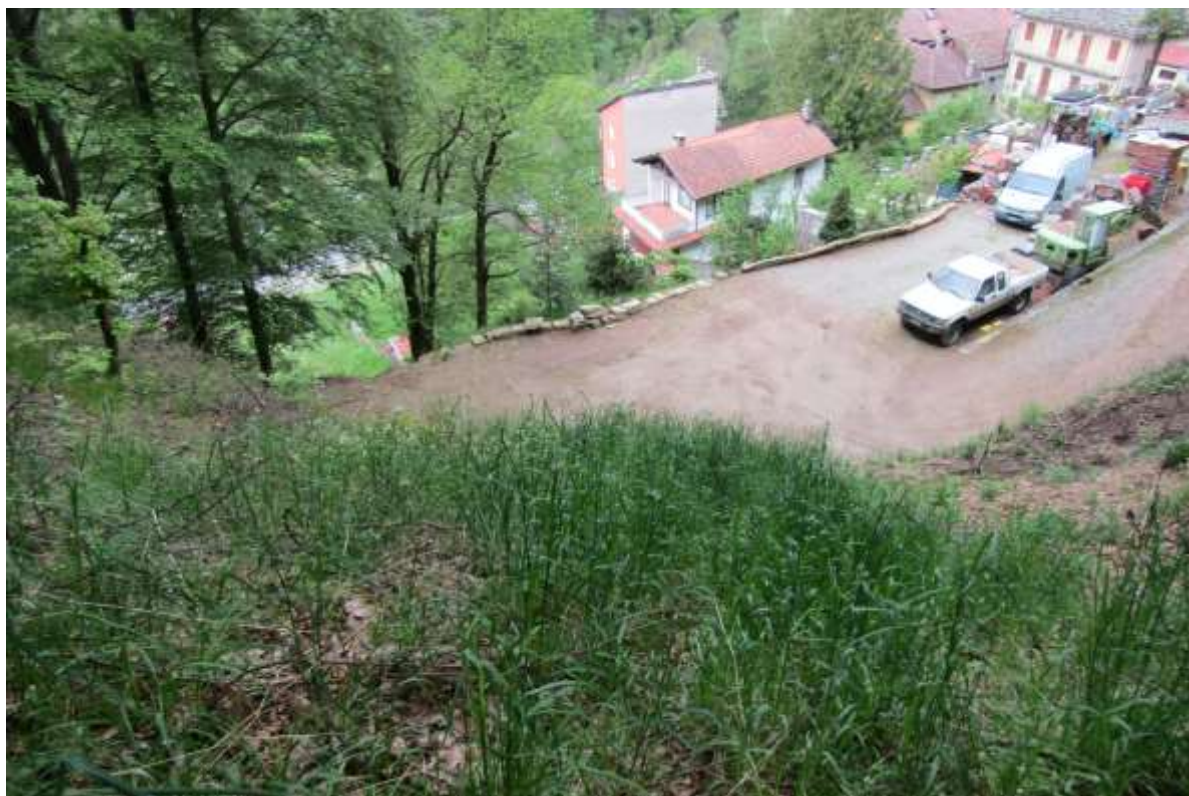
Tratto di pendio subito a monte del tornante della strada di accesso ad una abitazione, alla quota di circa 880 m.

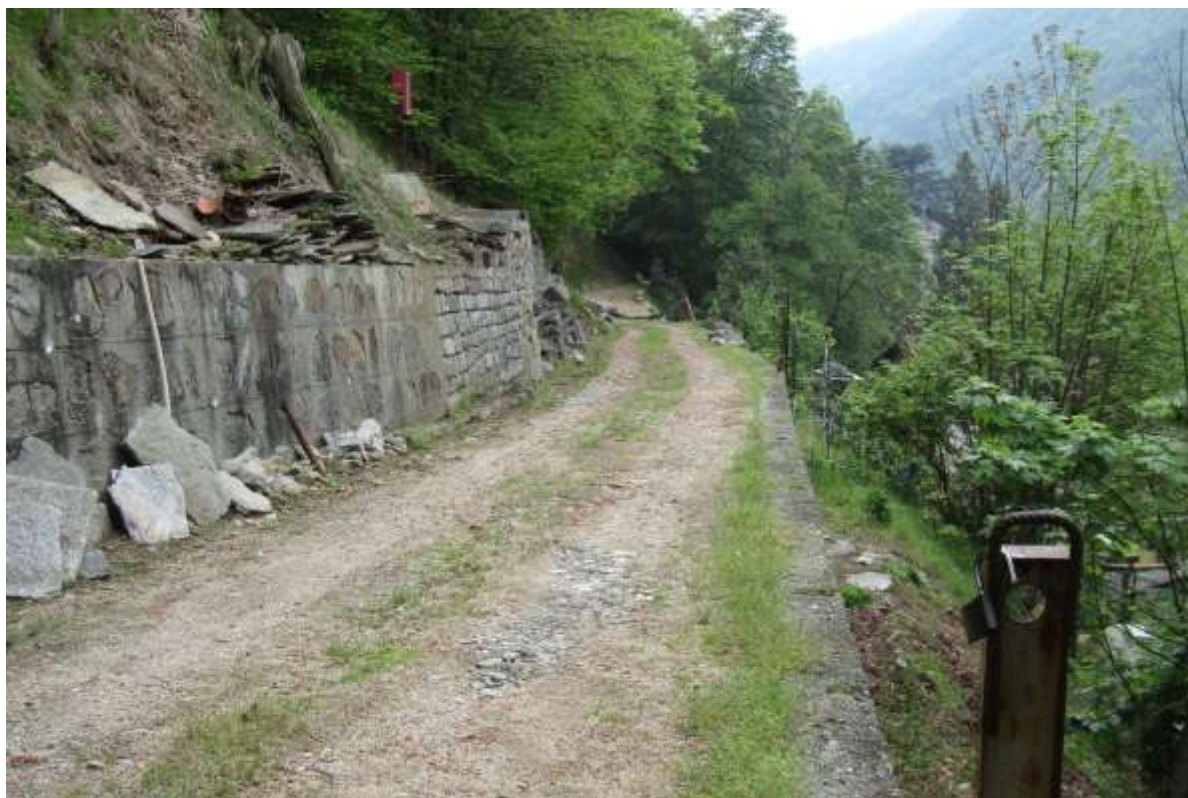
Tratto di strada sterrata a monte del tornante di quota 880 m, la pendenza convoglia verso il tornante le acque della strada.

Tornante di quota 880 m, in basso a sinistra si vede l'inizio della canaletta in lamiera di ferro messa per scaricare a valle le acque che prima si riversano lungo il tratto inferiore della condotta idroelettrica interrata.

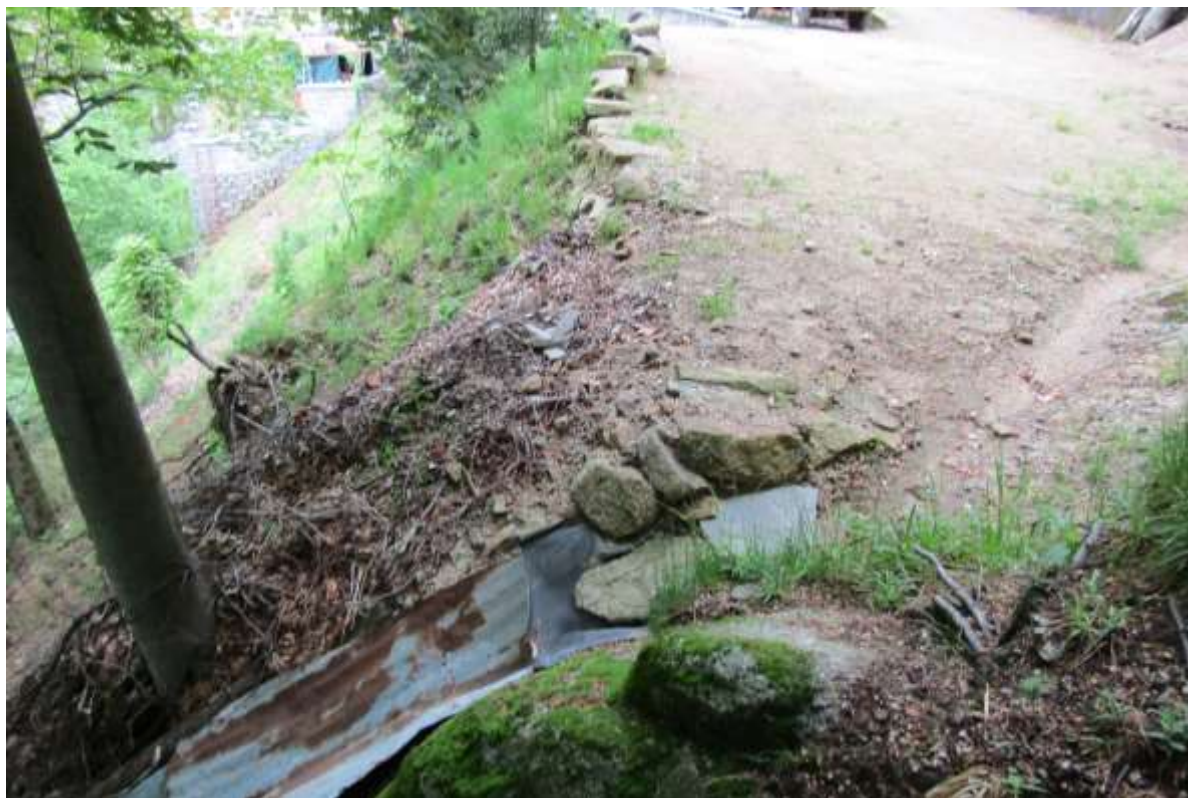
Particolare della canaletta in lamiera di ferro che scarica le acque dal tornante di quota 880 m.

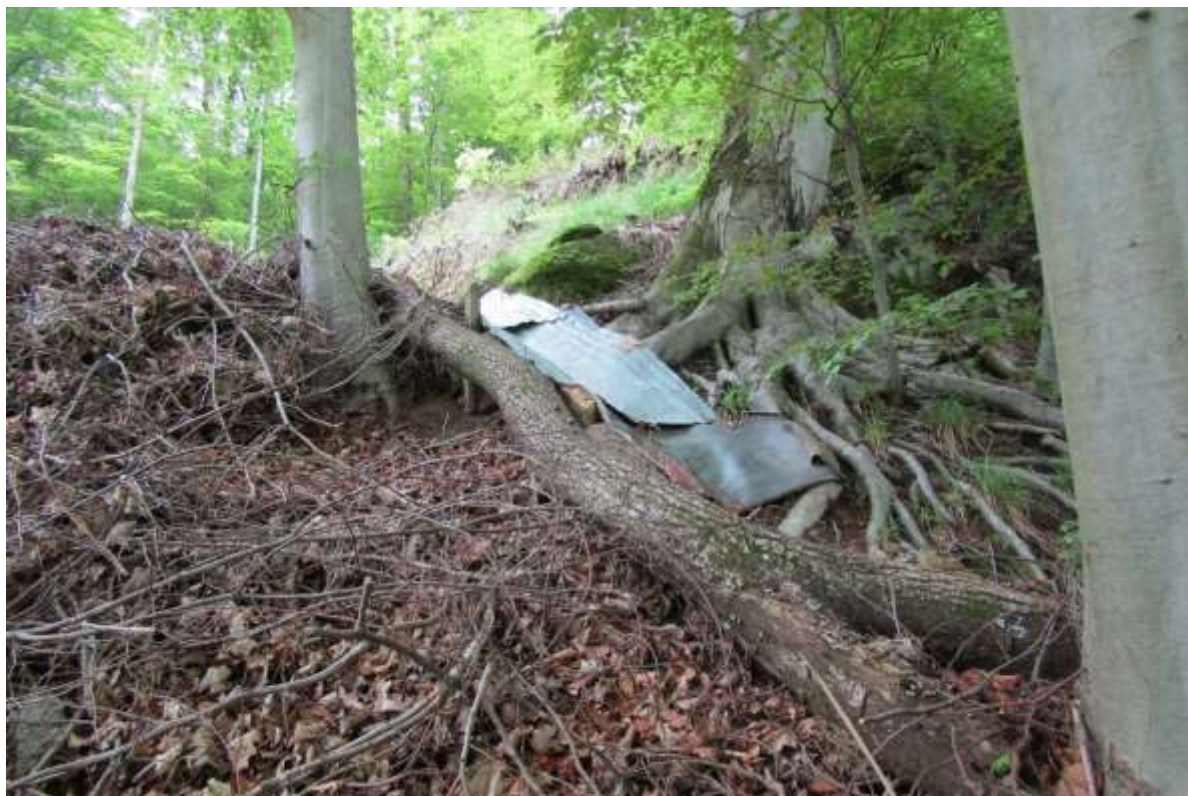
Vista dal basso della canaletta in lamiera di ferro.

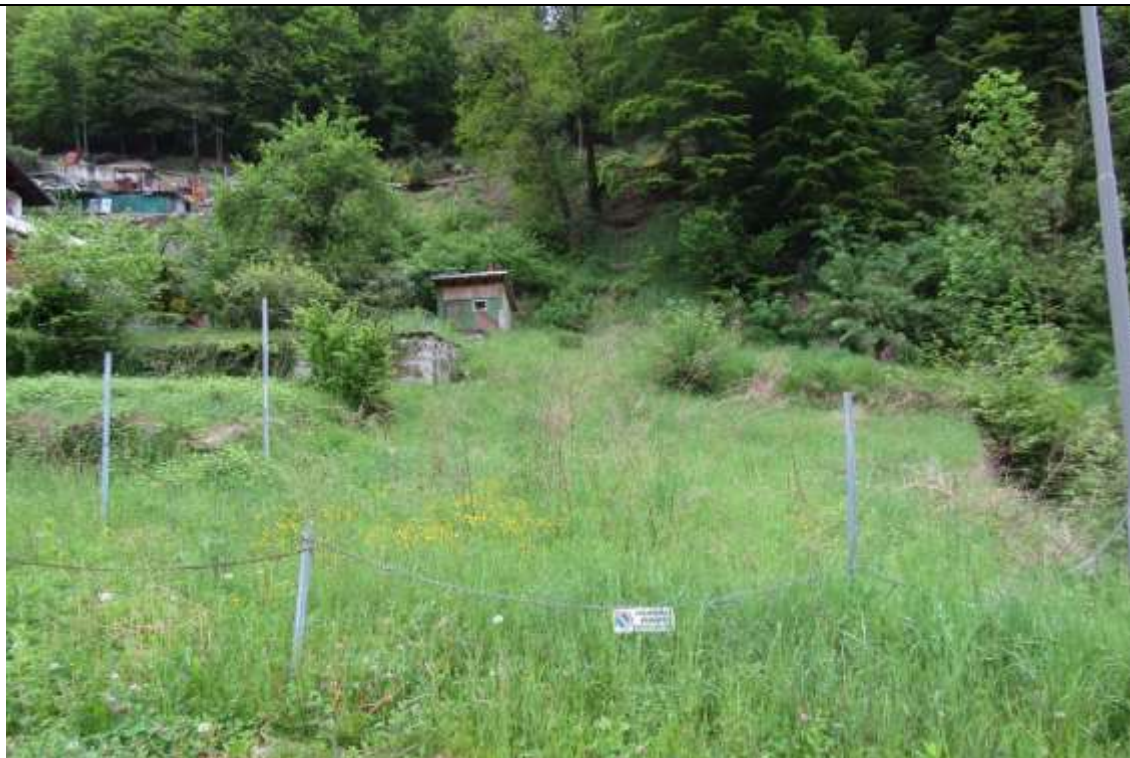
Vista del tracciato della condotta idroelettrica interrata nel tratto compreso tra il tornante di quota 880 m e la strada per la frazione di Valmosca.

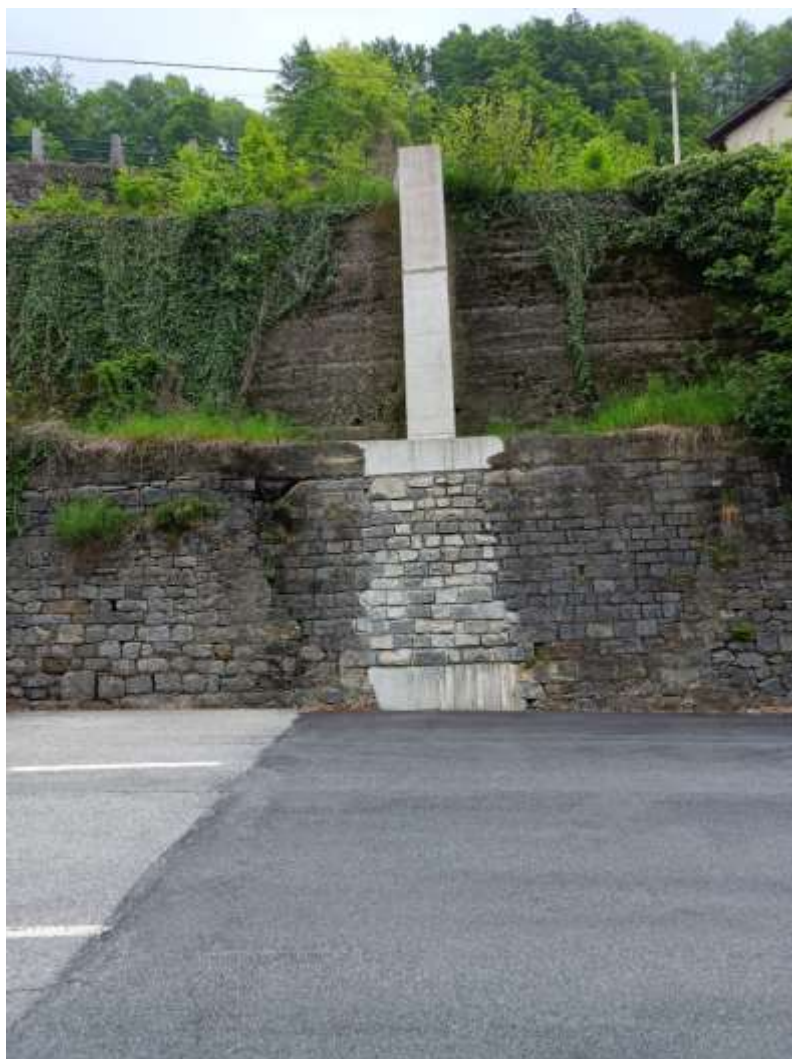
Vista del tratto di condotta compreso tra la strada per Valmosca e la SP100.

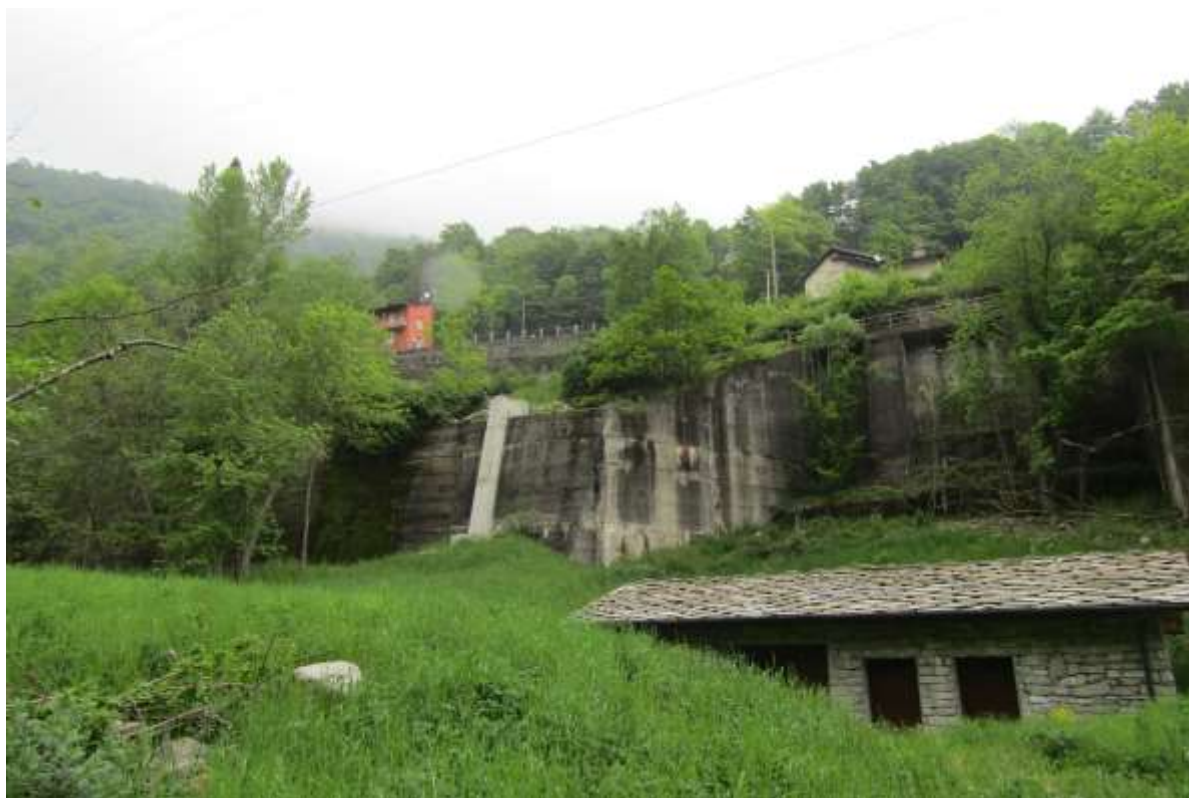
Tratto della condotta idroelettrica a valle della SP100; in primo piano, a destra nella foto, si vede il fabbricato della centrale.

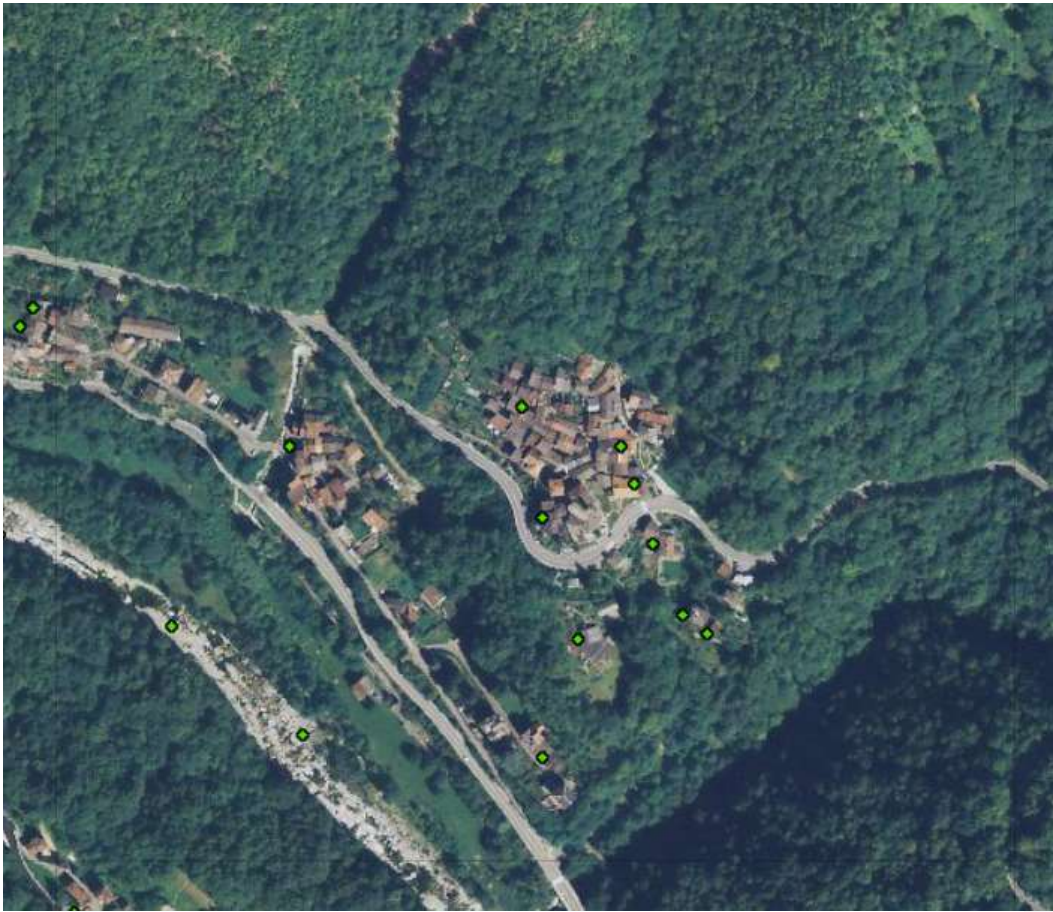
Punti da interferometria radar – dati ERS (1992-2000), Progetto PST (da Geoportale Nazionale).

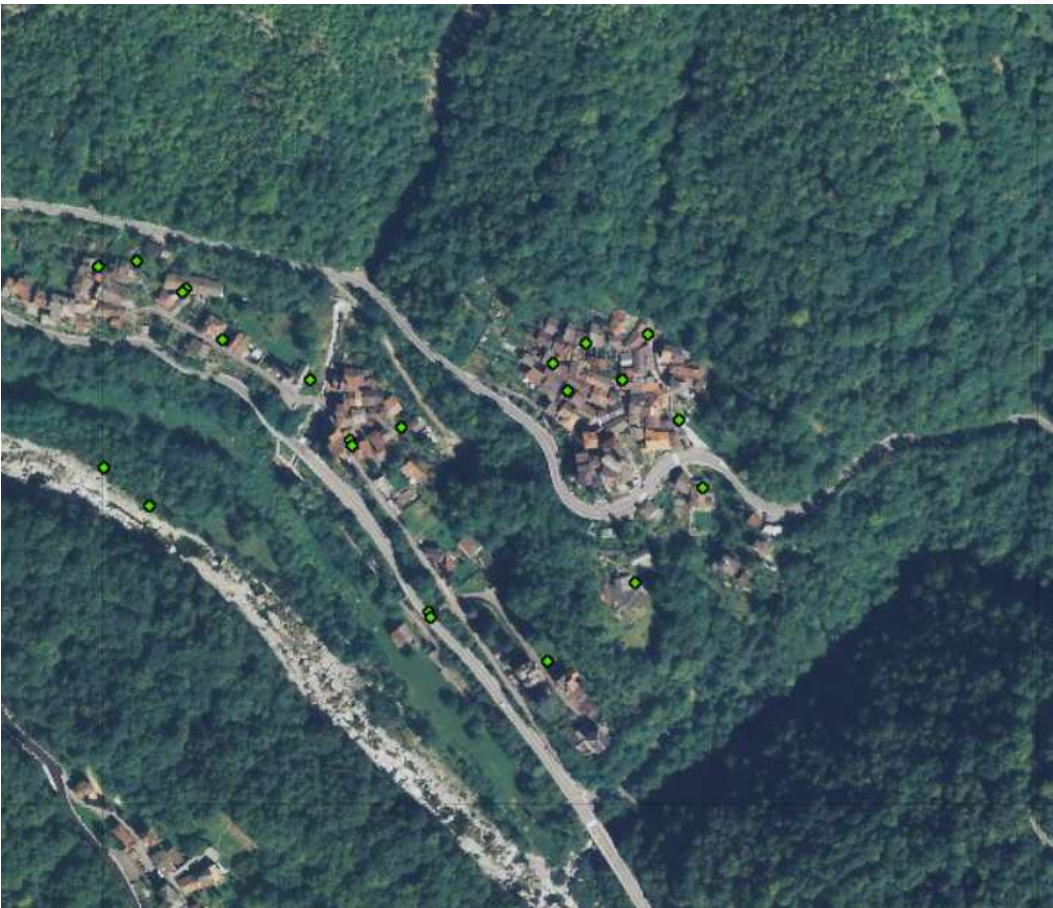
Punti da interferometria radar – dati ENVISAT des (2003-2010), Progetto PST (da Geoportale Nazionale).
I valori in abbassamento, negativi, e in sollevamento, positivi, sono espressi in mm/anno.

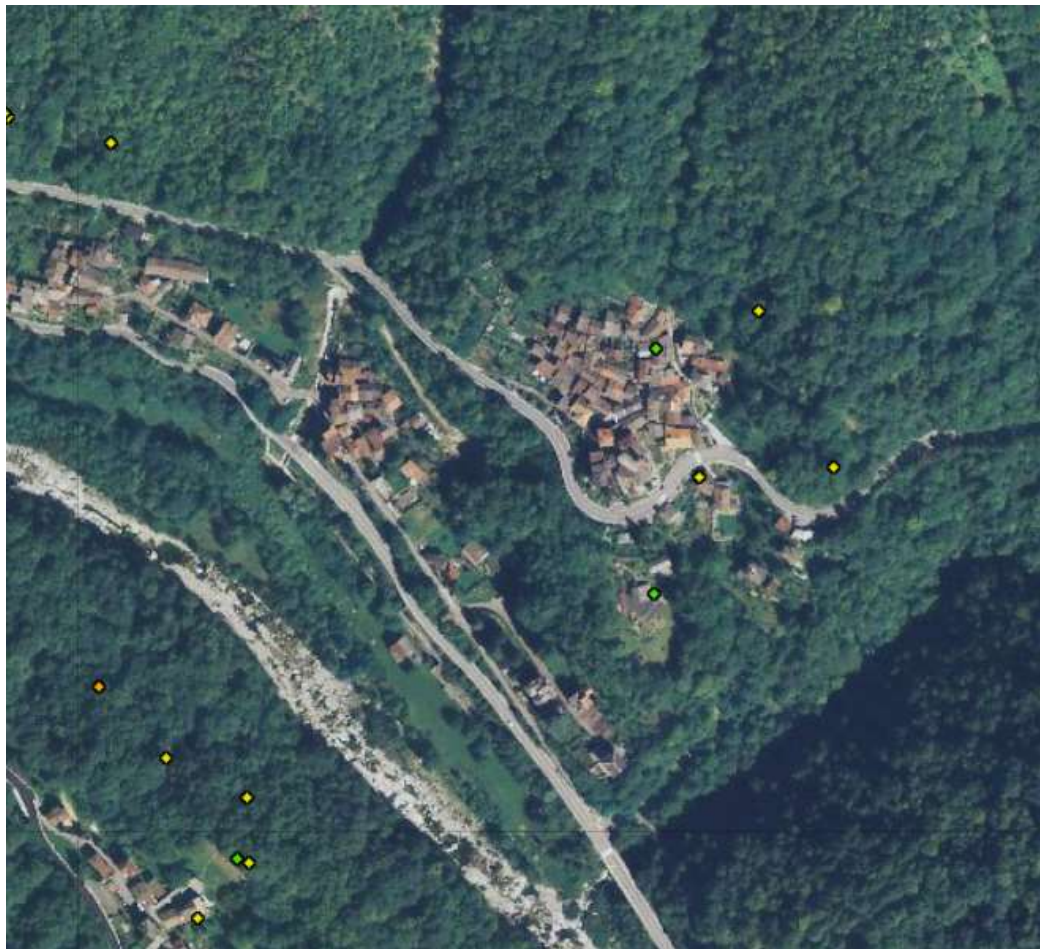
Punti da interferometria radar – dati ENVISAT asc (2003-2010), Progetto PST (da Geoportale Nazionale).

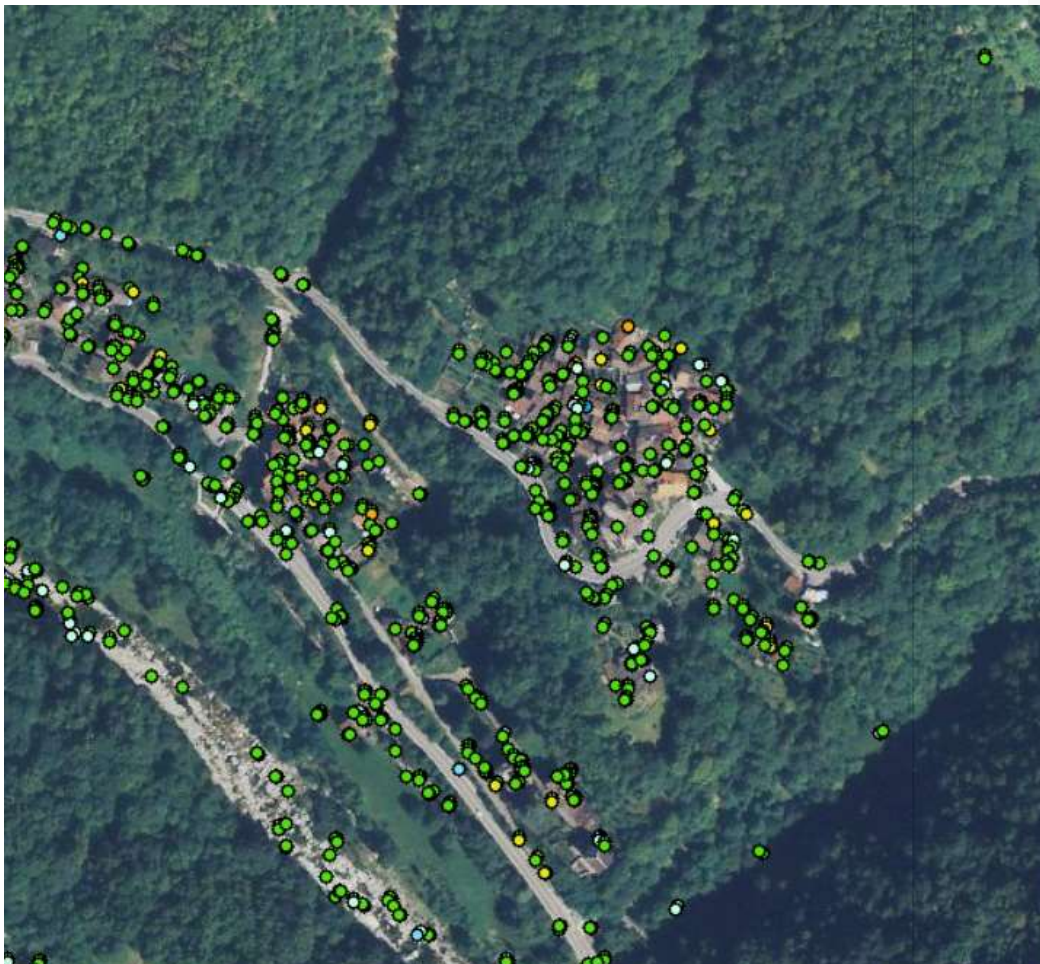
Punti da interferometria radar – dati Cosmo Sky Med (2009-2013), Progetto PST (da Geoportale Nazionale).
