IMPIANTO IDROELETTRICO DI ROSAZZA

DOMANDA DI CONCESSIONE DI DERIVAZIONE DI ACQUE SUPERFICIALI DAL TORRENTE CHIOBBIA

RELAZIONE TECNICA DI RISPOSTA ALLA RICHIESTA DI CHIARIMENTI ED INTEGRAZIONI

INT.01

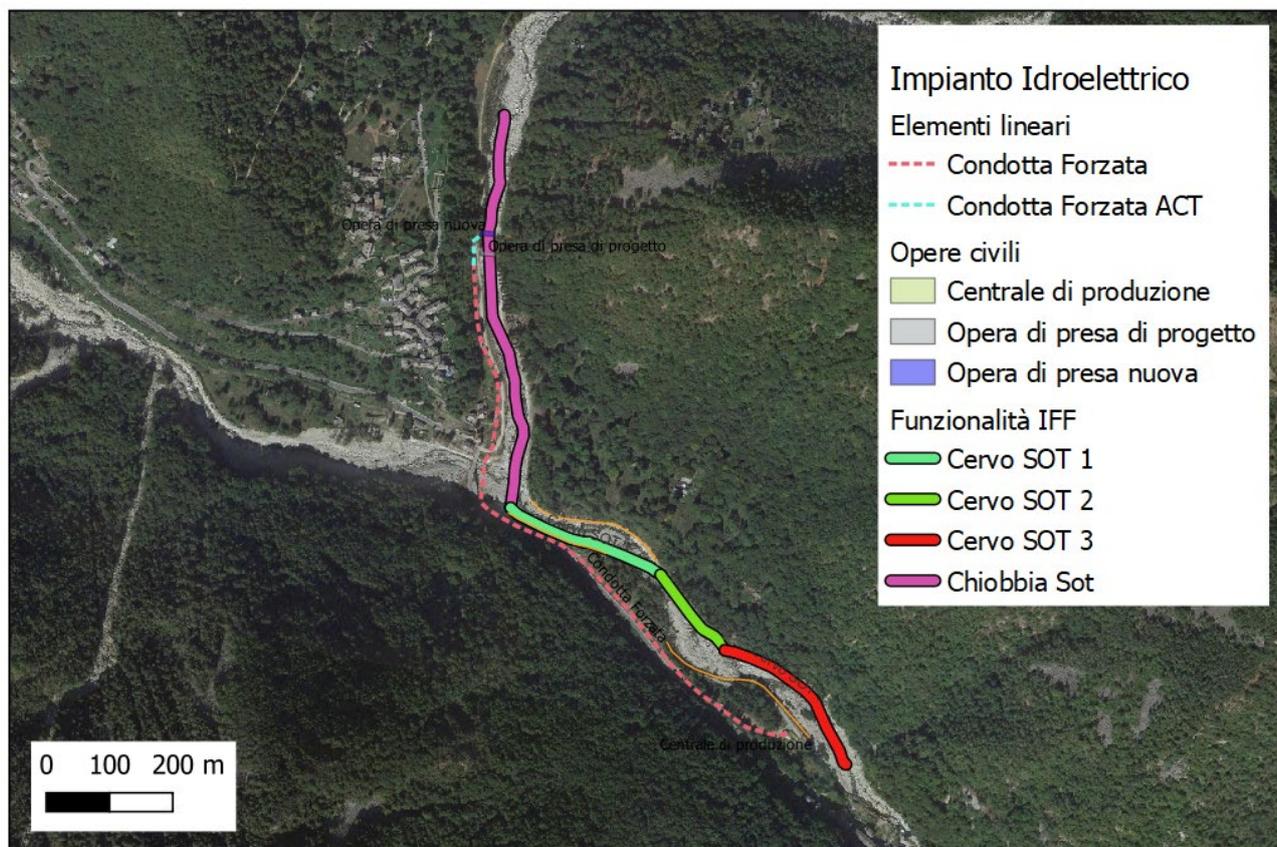
Figura 1: sviluppo dei tratti omogenei individuati per le analisi di funzionalità e per il calcolo dell'indice IQMm.

La richiesta di cui alla presente questione mira a poter valutare anche attraverso un diverso indice di valutazione la condizione idromorfologica dei tratti di corsi d'acqua interessati dagli interventi di realizzazione dell'impianto. Si è così applicato l'indice IQMm sui medesimi tratti sottoposti a valutazione di funzionalità, applicando le valutazioni con riferimento alla condizione ante operam e alla condizione di impianto realizzato.

-	Chio-01	Cer-sot-01	Cer-sot-02	Cer-sot-03
SFm	$F1m+...+F13m$	14.50	15.96	13.50	13.50	
SNa(Fm)	$\Sigma [Max(Fi) non applicati]$	0.00	0.00	0.00	0.00	
SMax(Fm)	$Max(F1m)+...+ Max(F13m)$	51.00	51.00	51.00	51.00	
(SFm)max	$SMax(Fm)-SNa(Fm)$	51.00	51.00	51.00	51.00	
IAMFm	$SFm / (Sm)max$	0.08	0.09	0.08	0.08	
(IAMFm)max	$(SFm)max / (Sm)max$	0.29	0.29	0.29	0.29	
IQMFm	$[(SFm)max / (Sm)max] - IAMFm$	0.21	0.20	0.21	0.21

Tabella 2: risultati dell'applicazione dell'indice IQMm ai tratti omogenei coinvolti nella realizzazione dell'impianto idroelettrico. I valori sono rappresentativi sia della condizione ante operam e della condizione post operam.

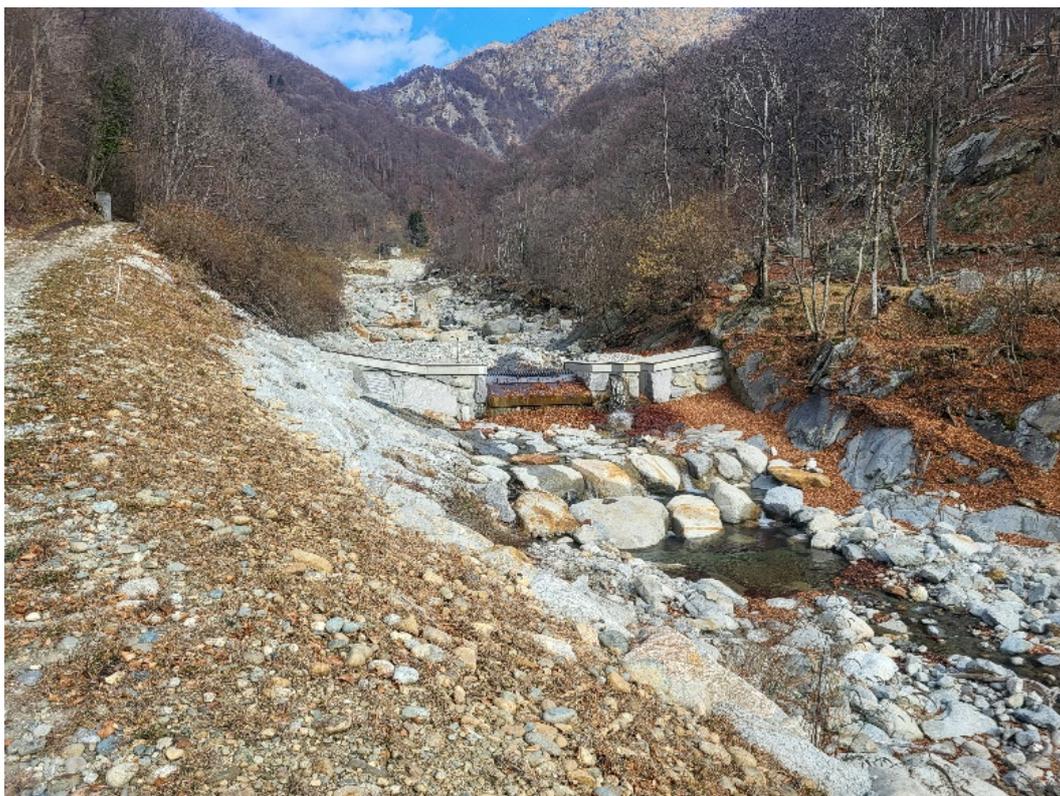
Figura 12.1: Ripresa da valle della traversa realizzata

Per quanto concerne la questione n.12 si evidenzia che il rivestimento in CLS è stato realizzato per la necessità di legare il rivestimento in pietra con la parte restante della struttura fornendo maggiore staticità e minore vulnerabilità nei confronti dei fenomeni di piena. Si segnala inoltre che dal punto di vista tecnico rivestire la copertura tramite fissaggio di pietra indebolirebbe la struttura ed il collocamento di pietrame creerebbe una riduzione maggiore della sezione di deflusso e quindi un conseguente tirante maggiore durante i fenomeni di piena.

Si ritiene quindi che la struttura così realizzata risulti bene inserita nel contesto paesaggistico come si evince dall’immagine che segue.

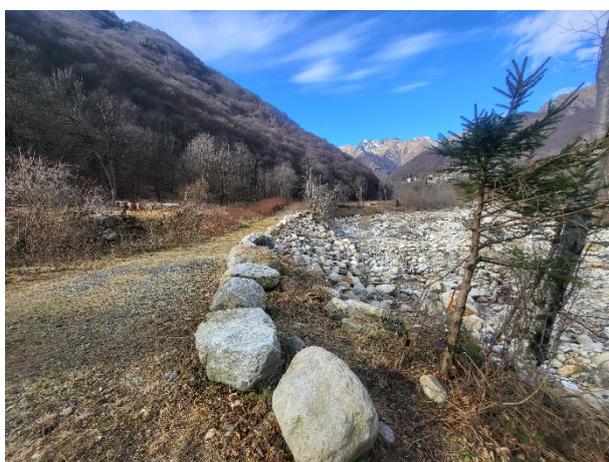
Figura 15.1: Area di realizzazione della mantellata lungo la pista di accesso dalla centrale vista 1.

- b) sulla pista di accesso che porta alla centrale sono intuibili le evidenze di interventi finalizzati alla protezione della sponda destra sul torrente Cervo, realizzati con il posizionamento di grossi massi d'alveo, che nella situazione attuale risulterebbero, a giudizio dello scrivente, non adatti a proteggere l'area retrostante.

2. La ditta si rende disponibile a completare l'opera di difesa creando una mantellata intasata con calcestruzzo, l'area interessata da tale operazione rappresentata dalle foto seguenti.

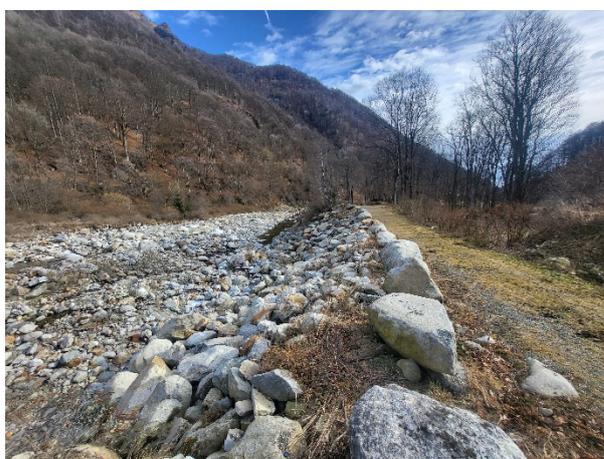
Figura 15.2.2: Area di realizzazione della mantellata lungo la pista di accesso in direzione della centrale vista 2.
