IMPIANTO IDROELETTRICO DI ROSAZZA

REGIONE PIEMONTE – PROVINCIA DI BIELLA – COMUNI DI PIEDICAVALLO E ROSAZZA

DOMANDA DI VARIANTE IN SANATORIA

SINTESI NON TECNICA

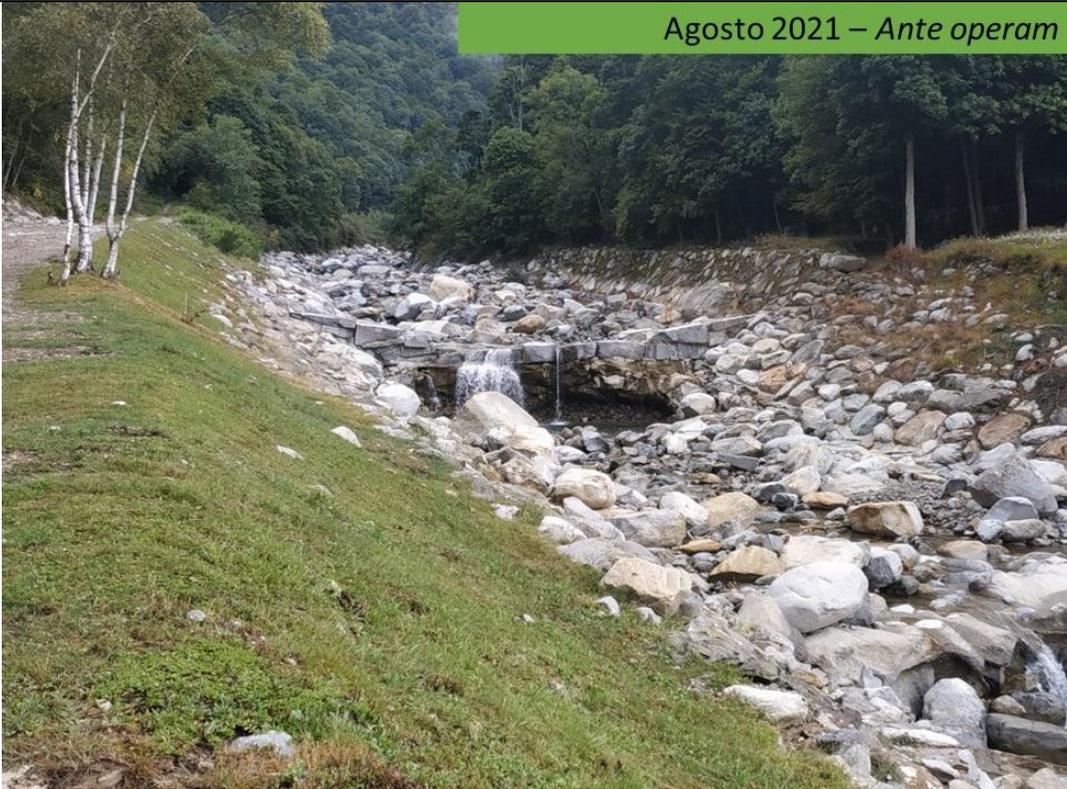
<p>Agosto 2021 – <i>Ante operam</i></p>	<p>Condizione ante operam, registrata nel corso delle attività del monitoraggio ante operam.</p> <p>In primo piano, la traversa a valle della quale sono stati eseguiti i campionamenti di macroinvertebrati bentonici.</p> <p>Il tratto IFF sottoposto ad analisi si estende fino al limite dell'alveo visibile nell'immagine.</p>
--	---	---

Dall'osservazione delle immagini soprastanti si può osservare come, da un punto di vista qualitativo, l'unica differenza tra l'ante e post operam sia rappresentata (al netto della differente condizione della copertura vegetazionale), esclusivamente dalla presenza della nuova struttura dell'opera di presa,

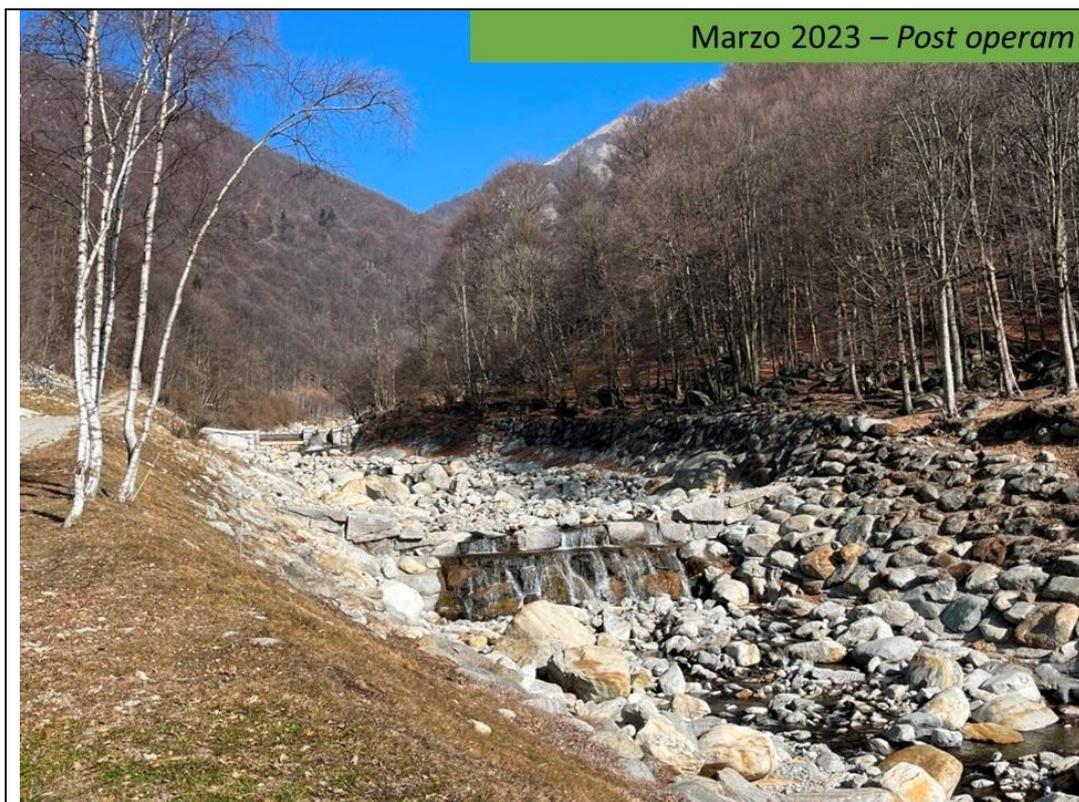
Condizione post operam, In primo piano la briglia esistente a valle della quale si eseguiranno i campionamenti Post operam. La nuova struttura di presa realizzata si colloca all'interno del tratto sottoposto ad analisi di funzionalità.

Non si rilevano invece differenze evidenti rispetto all'artificialità delle sponde e sulle coperture vegetazionali in sponda idrografica destra (a sinistra nelle immagini), o nel generale assetto idromorfologico. La percezione che si ricava dalle immagini è di impatti inferiori rispetto a quelli previsti.

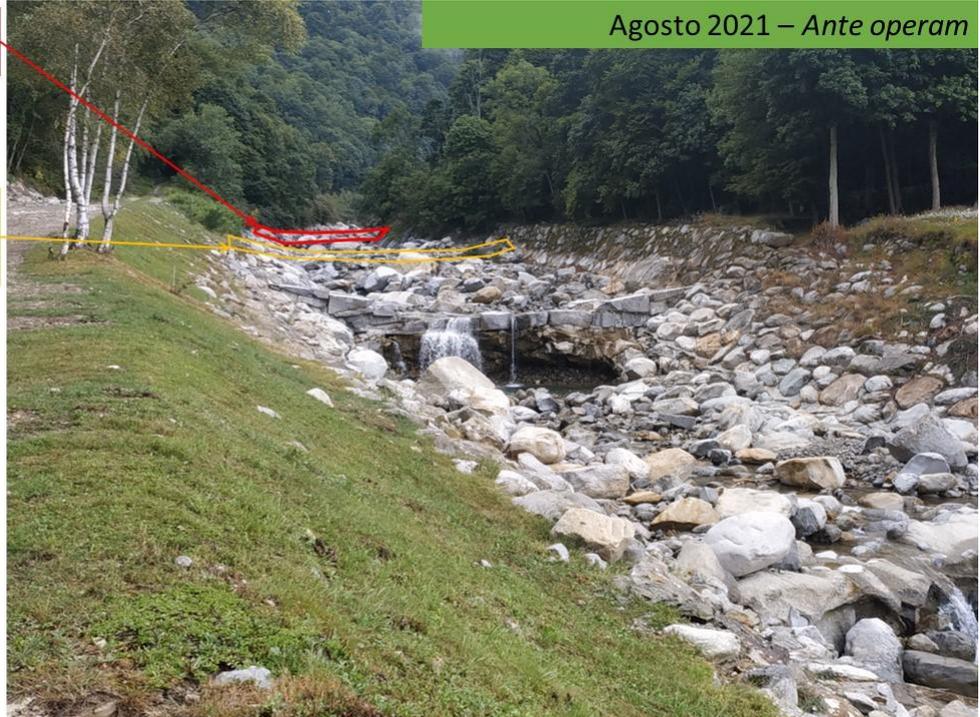
Ubicazione dell'opera effettivamente costruita

Ubicazione dell'opera di presa da progetto autorizzato

Dalle immagini poste a confronto si nota come la posizione effettiva dell'opera di presa (a monte di circa 36 m) abbia allungato il tratto di Chiobbia esposto alla riduzione di portata (ora pari a 396 m invece di 360 m che significa un incremento in percentuale del tratto sotteso rispetto alla lunghezza totale del corso d'acqua dello 0,66% essendo la lunghezza totale del torrente Chiobbia pari a circa 5465 m).

Con specifico riferimento alla componente vegetazionale riparia osservando il tratto compreso tra la presa in progetto (in arancio) e la presa effettivamente realizzata, si può affermare che l'assetto delle coperture presenti, non abbia subito modificazioni sostanziali.

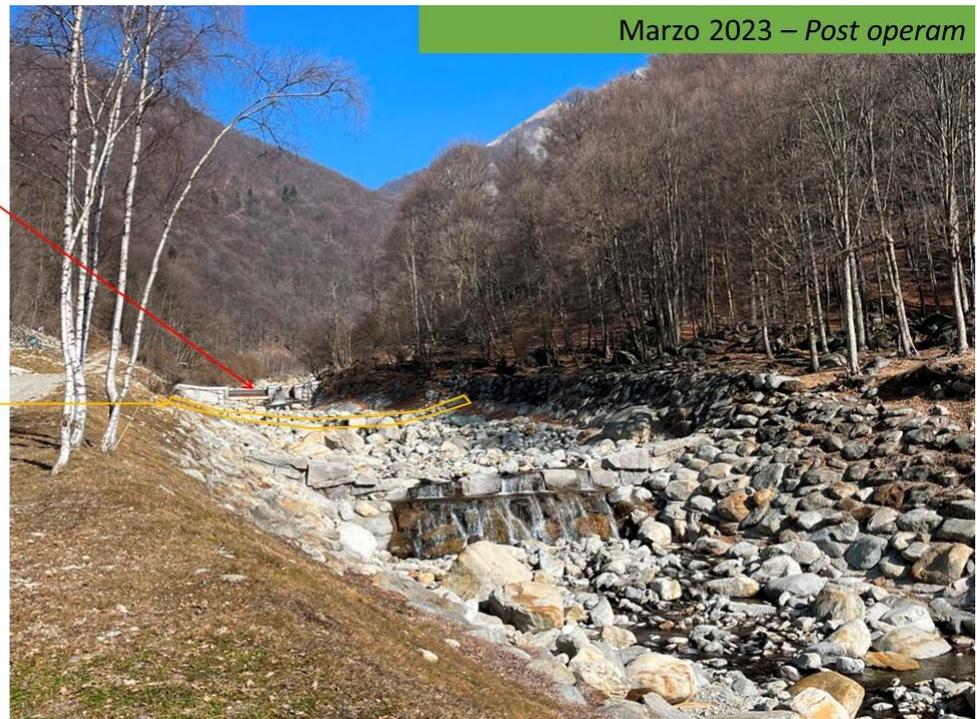
Ubicazione dell'opera effettivamente costruita

Ubicazione dell'opera di presa da progetto autorizzato

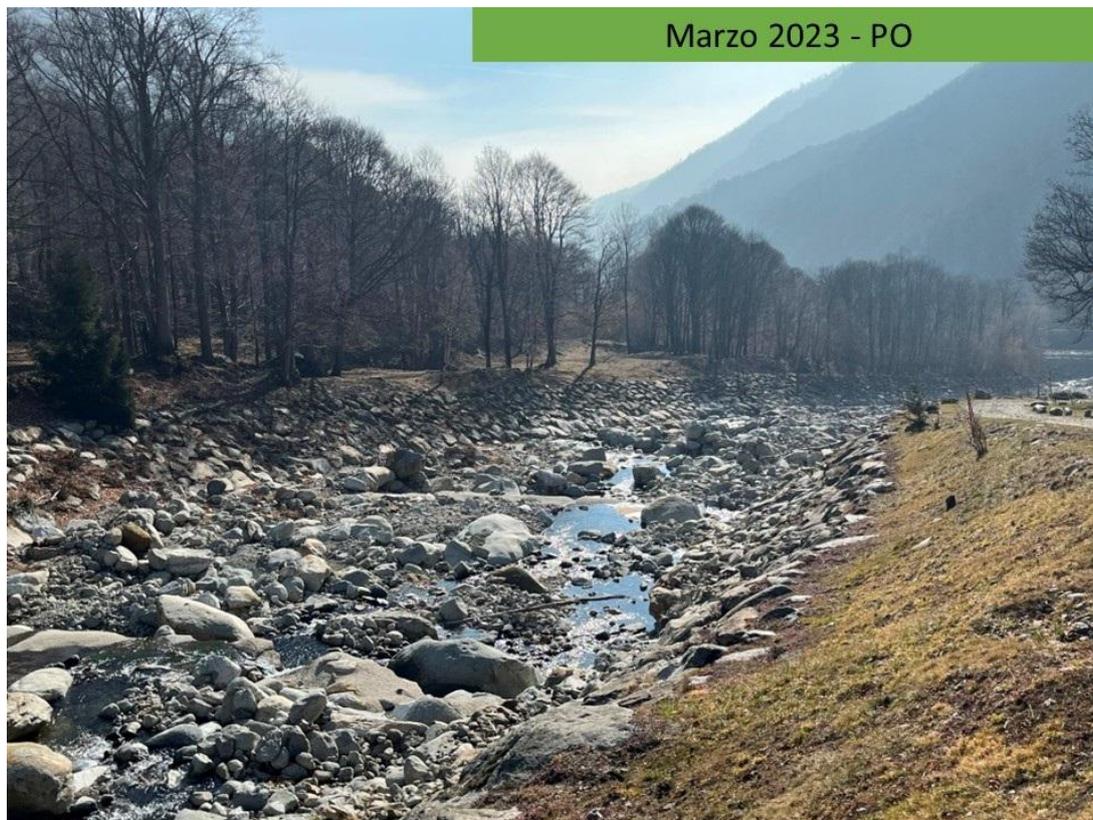
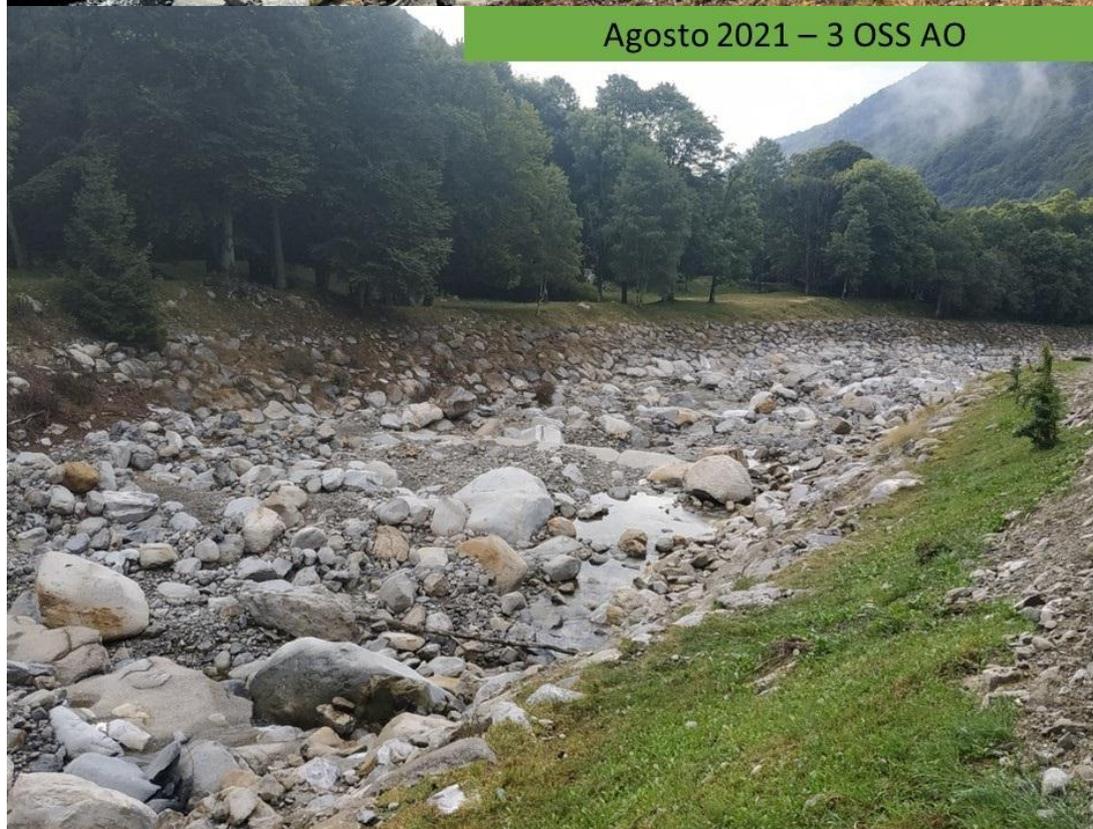
Dal confronto delle immagini sopra riportate che individuano il tratto di T. Chiobbia sotteso dalla derivazione con ripresa posta poco a valle della struttura trasversale visibile in primo piano nelle immagini precedente, non si rileva alcuna differenza, rispetto alle condizioni ante operam di tutti gli indicatori dell'indice IFF. Ne consegue che la diversa posizione dell'opera di presa, anche in questa porzione del Chiobbia, non ha esercitato impatti aggiuntivi.
