# IMPIANTO IDROELETTRICO DI CAMPIGLIA CERVO

REGIONE PIEMONTE – PROVINCIA DI BIELLA – COMUNE DI CAMPIGLIA CERVO

DOMANDA DI VARIANTE IN SANATORIA

**VALUTAZIONE DI MODIFICA DEGLI IMPATTI AMBIENTALI**

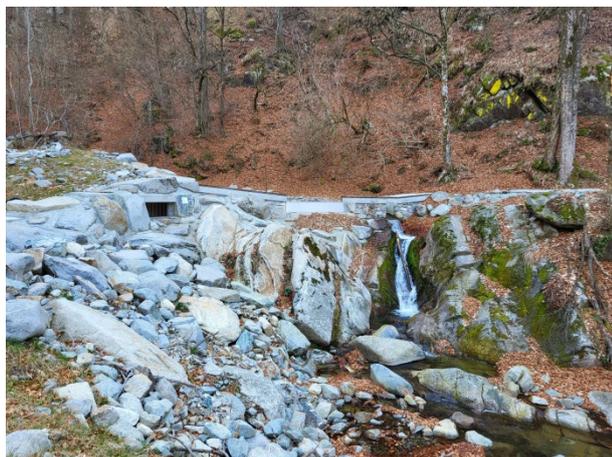
Figura 4.1: Traversa di captazione realizzata

La luce per il passaggio del DMV, di dimensioni 0,30 m x 0,25 m (dal livello di captazione) è posizionata a sinistra della griglia, in posizione comunque sempre centrale rispetto l'alveo come mostrato nella Figura 4.1.

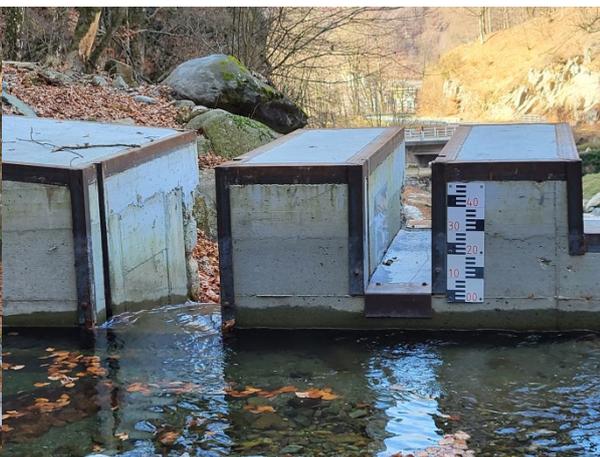
Figura 4.2: Rilascio DMV realizzato

A lato del dispositivo di rilascio del DMV, verso la sponda sx, è presente un pancone in legno rimovibile, delle dimensioni pari a 0,80 x 0,60 m con lo scopo di permettere le operazioni di manutenzione del sistema di derivazione: togliendo il pancone, infatti, la vena idrica del corso d'acqua scorrerà integralmente dalla luce del DMV e dalla luce del pancone stesso, lasciando in asciutta la griglia a coanda.

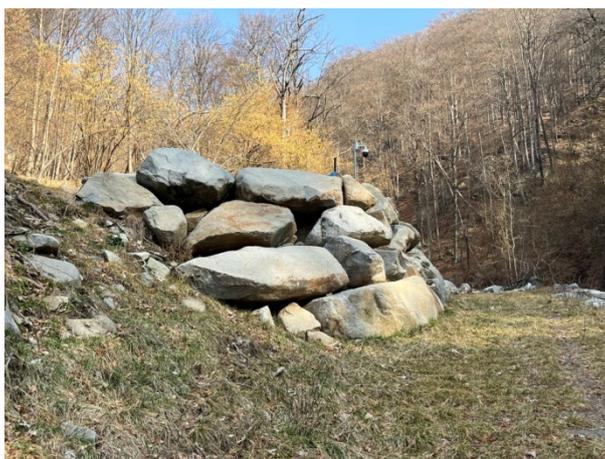
Figura 4.3: Vasca di carico/dissabbiatrice

L'ubicazione è stata effettuata in area a debole pendenza per ridurre al minimo gli scavi, in parti interrata ed in parte rivestita con massi come mostrato nella Figura 4.3.

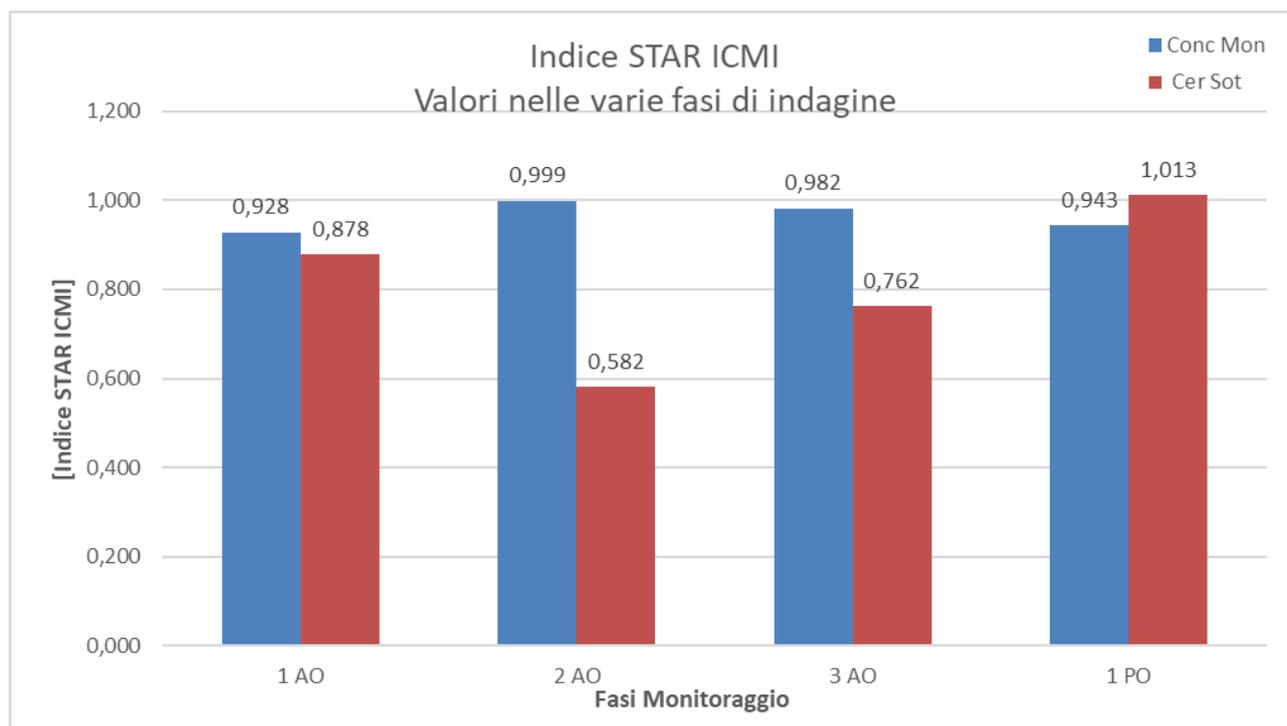
Figura 4: andamento dell'indic eSTAR ICMI, applicato alla comunità di macroinvertebrati bentonici nelle stazioni di monitoraggio poste sul Concabbia e nel tratto di Cervo a valle della restituzione delle acque derivate e prima della confluenza del Concabbia.

Le indagini condotte consentono di affermare che, la condizione del Cervo nel tratto interessato dall’impianto è coerente con la classificazione ufficiale. Il Concabbia, analogamente si colloca ad un livello leggermente superiore ma che si mantiene mediamente entro i limiti del livello Buono. Da segnalare il punteggio ottenuto nella prima osservazione Post Operam, che rappresenta una prima conferma che i lavori di realizzazione non sembrano aver esercitato disturbi tali da comportare modifiche della comunità di invertebrati bentonici.
