Sistemazione idraulica agraria con recupero minerario del materiale argilloso
in Località "Sette Sorelle Nord"

Studio di Impatto Ambientale(S.I.A.)

Foto simulazione dell'area post-intervento				Elaborato
				ALLEGATO D
				Data
				Marzo 2024
Identificazione elaborato	Redatto	Verificato	Approvato	Scala
FA04T1528.dwg	-	-	-

FOTOINSERIMENTI CAVA 7 SORELLE

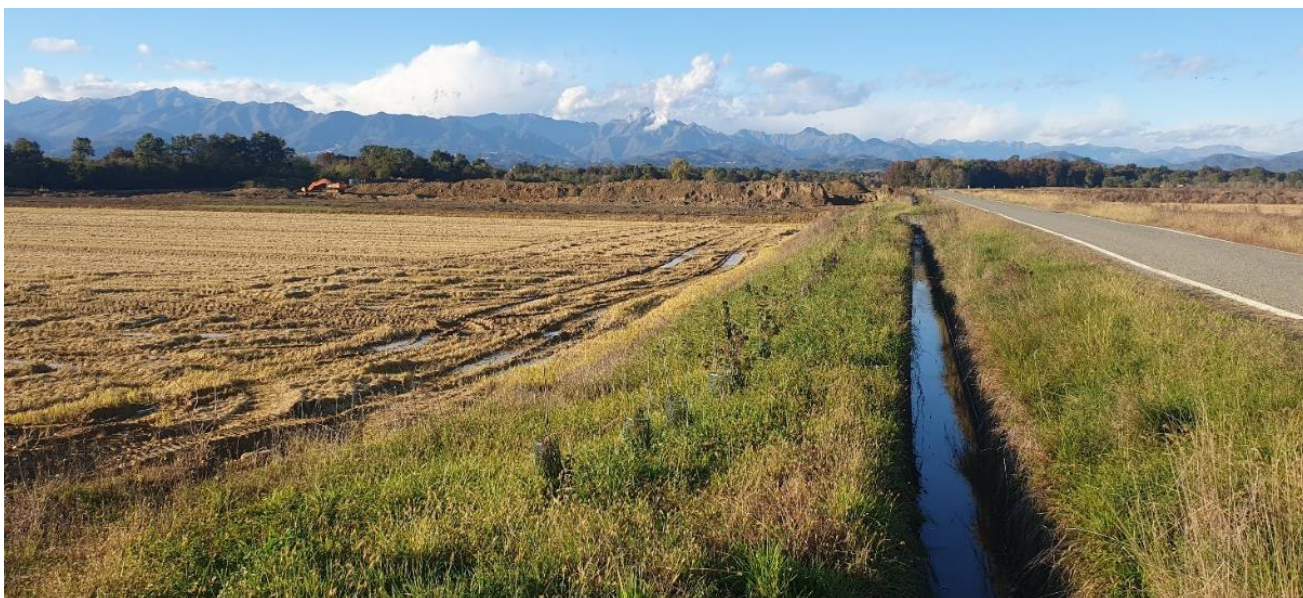
Punto di Ripresa 1 - Stato attuale: Nuova piantumazione filare arboreo-arbustivo parallelo all'infrastruttura viaria e alla risaia recuperata nell'area autorizzata con valenza paesaggistico ambientale volto e valorizzare le funzioni di corridoio ecologico- Fosso irriguo costituito da canaletta in cemento

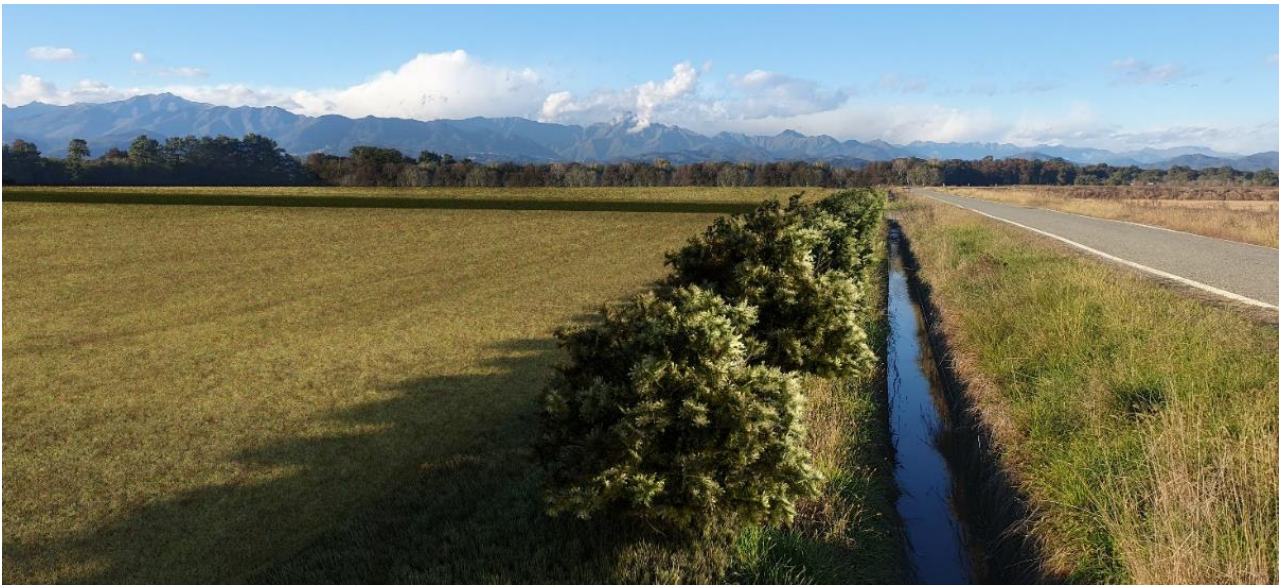
Punto di ripresa 1: Fotosimulazione filare arbustivo

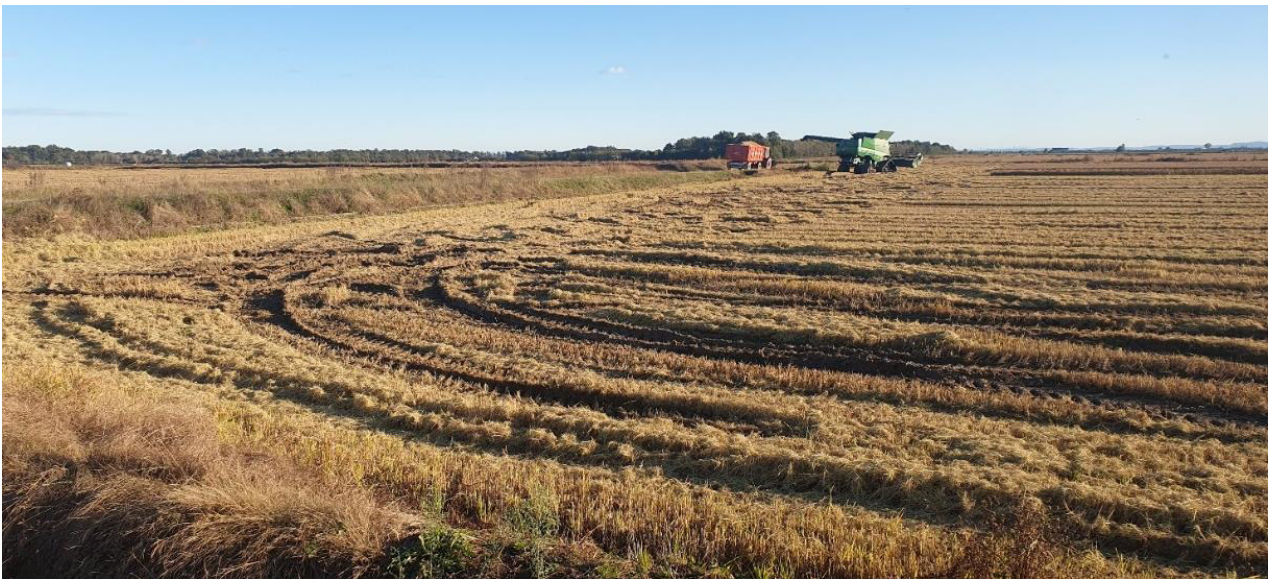
Punto di Ripresa 2 - Stato attuale: camera di risaia recuperata, già produttiva dell'area autorizzata. Sul lato a sinistra la SP 316; a Sud la strada poderale oggetto di futuro spostamento sull'area di richiesta ampliamento.

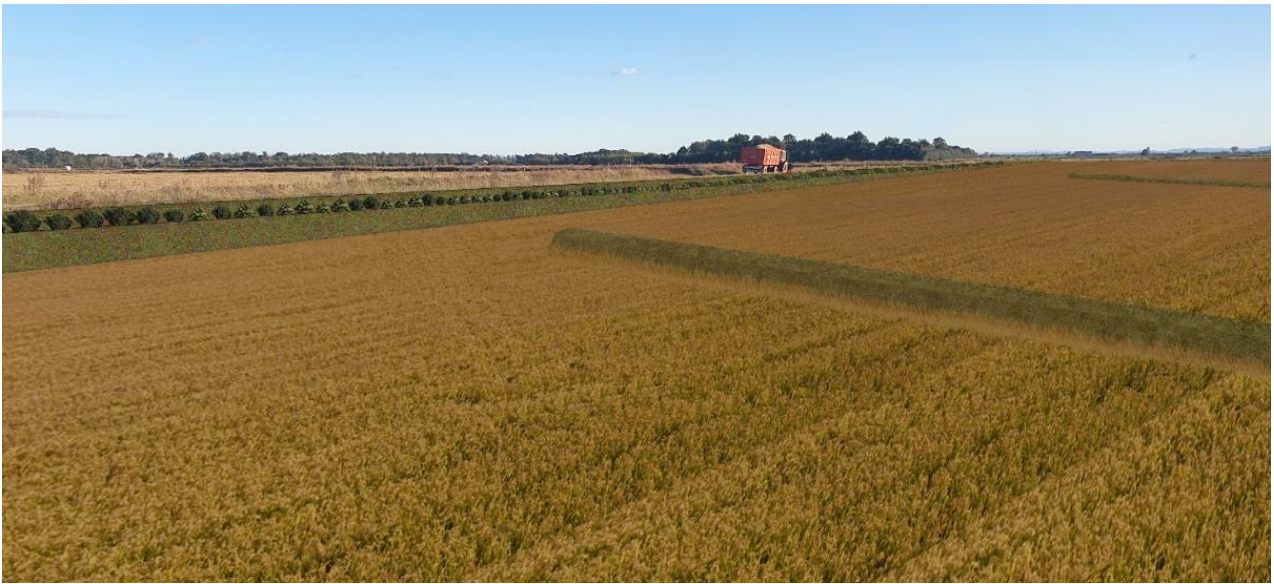
Punto di ripresa 2: Fotosimulazione con vista nuove scarpate della SP316, inerbite e piantumate (corridoio ecologico) e costruzione falsi arginelli a scopo paesaggistico

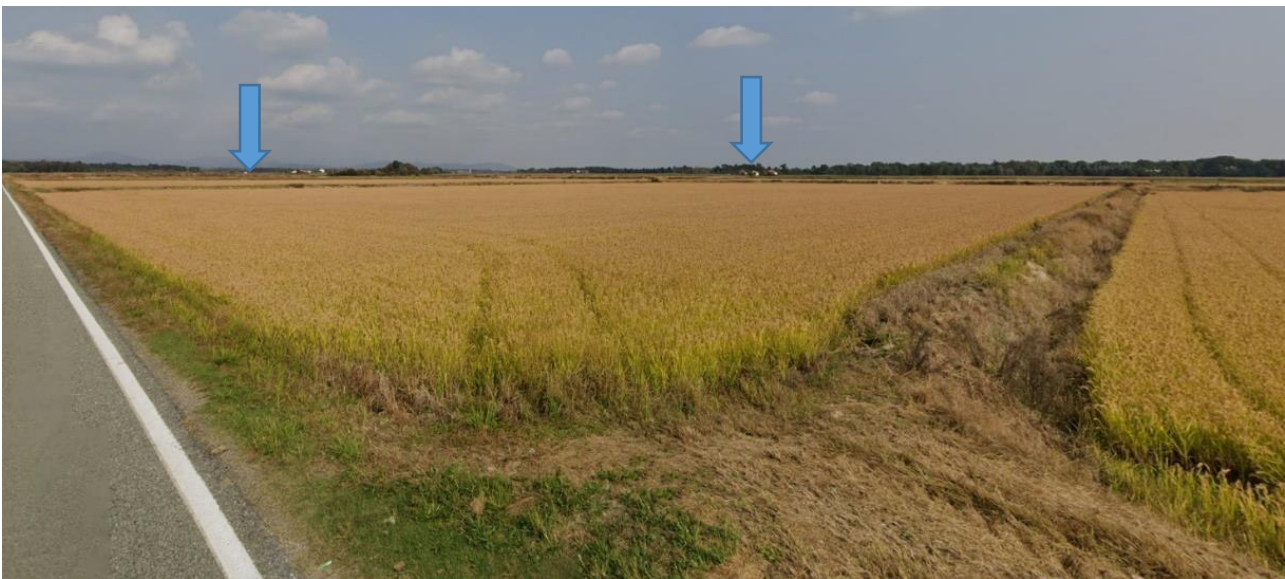
Punto di Ripresa 3- Stato attuale: Vista dalla SP 316 da SW verso NE sul lato destro le due camere risaia oggetto di richiesta ampliamento con sullo sfondo strada vicinale di accesso al nucleo rurale posto a Est

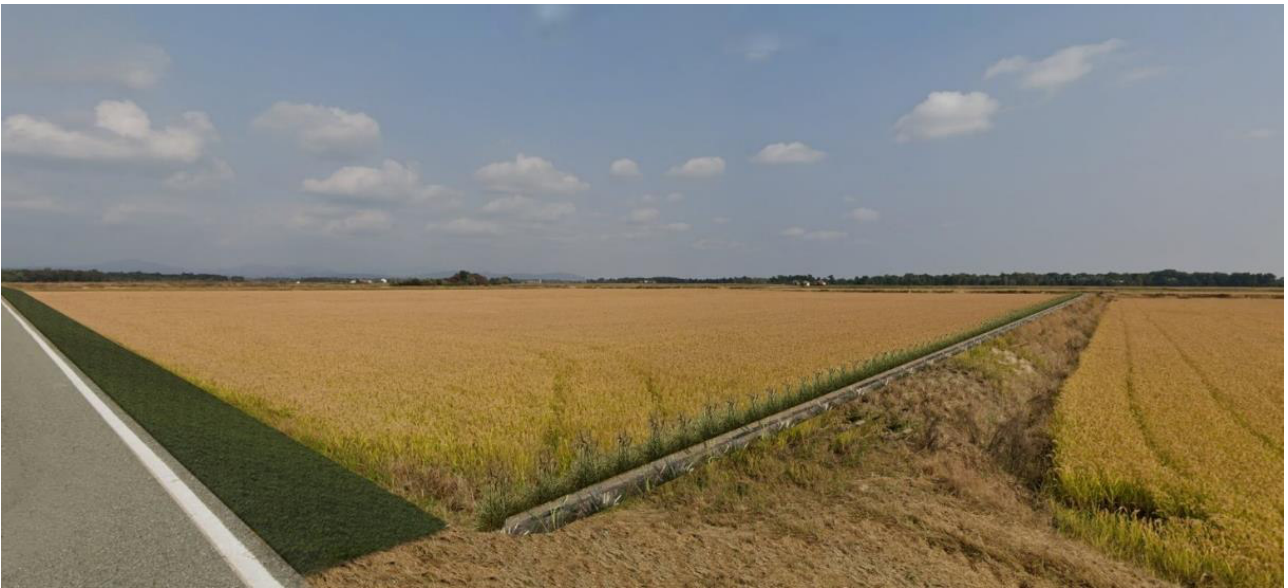
Punto di ripresa 3: Fotosimulazione con fosso depurazione acque con piantumazione di piante idrofile e nuove scarpate inerbite della SP316

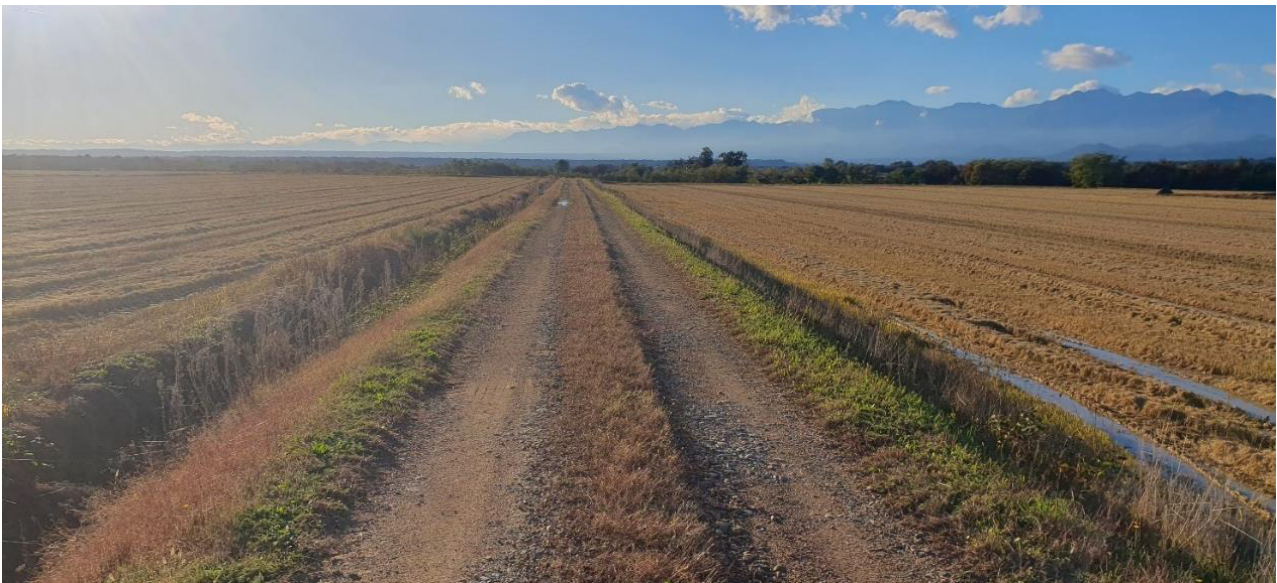
Punto di Ripresa 4- Stato attuale: Vista strada poderale oggetto di spostamento verso sud di circa 45 metri

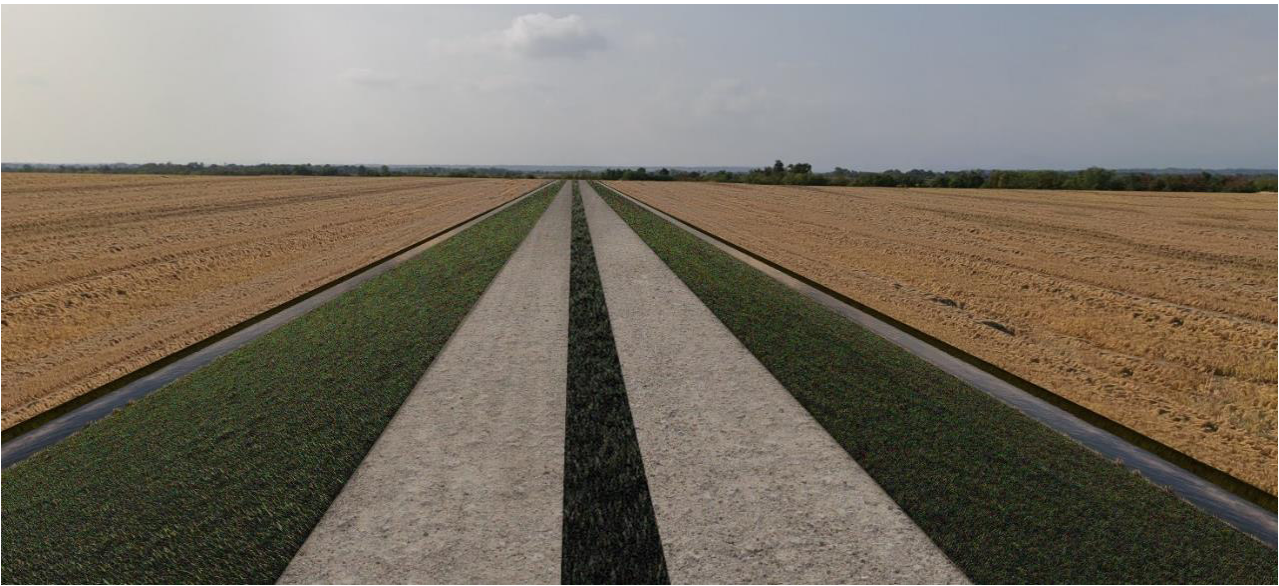
***Punto di ripresa 4: Fotosimulazione** nuova strada di accesso con riporto sul sedime di ghiaia a pezzature diverse per la pulizia delle gomme degli automezzi; con sul lato Sud il nuovo fosso irriguo adacquatore; a nord il fosso sempre pieno a scopo ecologico. Le scarpate di nuova formazione sono inerbite.*
